**Zeitschrift:** Schweizerische Bauzeitung  
**Herausgeber:** Verlags-AG der akademischen technischen Vereine  
**Band:** 92 (1974)  
**Heft:** 33

**Artikel:** Zementgestein-Eigenschaften in 84 Jahre altem Eisenbeton  
**Autor:** Gebauer, J. / Harnik, A.B.  
**DOI:** <https://doi.org/10.5169/seals-72434>

In den Jahren 1889/90 wurde in Wildegg, Aargau, eine armierte Betonbrücke nach der Monier-Bauweise erbaut (Stahlbetonbogen mit seitlich angebrachten Wangen, Spannweite 37,2 m). Es dürfte sich dabei um die erste Betonbrücke der Schweiz handeln. Da diese Brücke in den letzten Jahren infolge Trockenlegung des Fabrikkanals nicht mehr verwendet werden konnte, bot sich die Gelegenheit, sie vor dem Abbruch durch einen Belastungsversuch auf ihr Tragverhalten und ihre Materialeigenschaften zu untersuchen. Diese Arbeiten wurden unter der Leitung der EMPA Dübendorf und unter Mitwirkung der Techn. Forschungs- und Beratungsstelle (TFB) Wildegg, der Holderbank Management und Beratung AG (HMB) Holderbank und des Institutes für Baustoffe, Werkstoffchemie und Korrosion der ETH Zürich durchgeführt. Es sollte dabei die Frage beantwortet werden, wie sich dieser Beton heutzutage verhält und welches s

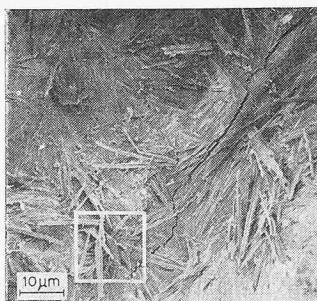
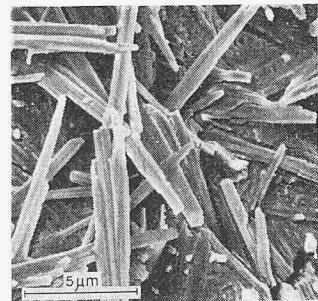
Bild 2. In einem Hohlräum gut entwickelte, dickere Nadeln, vermutlich eine Tobermorit-ähnliche Ausbildung. Am Grunde des Hohlräumes zieht sich ein Mikroriss von rd. 0,5 µm Breite hin. Das rechte Bild gibt je einen nochmals vergrösserten Ausschnitt des linken wieder

wachsen (siehe Bild 1). Die offenbar später an der Oberfläche aufgewachsenen Nadelchen könnten aus Kalziumsilikathydrat oder auch möglicherweise aus Kalziumkarbonat (CaCO<sub>3</sub>) bestehen, das aus der Reaktion des Kalziumhydroxids mit der Luftkohlensäure entstand. Eine andere Form der Mikrostruktur zeigt Bild 2: Die gut entwickelten grösseren stengeligen Teilchen deuten auf eine Tobermorit-ähnliche Ausbildung (Kalziumsilikathydrat), wie sie u. a. von Brunauer [2], Feldman und Sereda [3] und Esenwein [4] beschrieben wurde. Die Länge dieser Nadelchen beträgt bis 20 µm, ihr Durchmesser bis 0,5 µm.
