Zeitschrift: Schweizerische Bauzeitung
Herausgeber: Verlags-AG der akademischen technischen Vereine
Band: 93 (1975)
Heft: 25

Artikel: Probleme der Terminplanung beim Neubau Modissa AG, Zürich
Autor: Kambli, Manfred
DOI: <https://doi.org/10.5169/seals-72770>

Probleme der Terminplanung beim Neubau Modissa AG, Zürich

Der Felssturz von Amden vom 21. Januar 1974

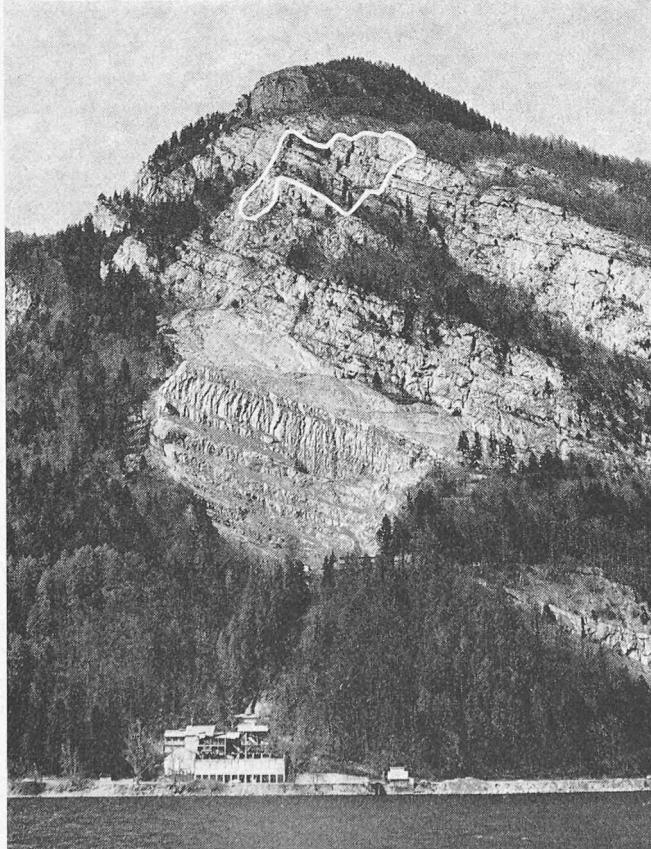
Bild 1. Schwarzberg von Süden. In Bildmitte der Steinbruch Köppel im Kieselkalk, darüber die Felswände des Schrattenkalke mit Umgründung der am 21. Januar 1974 abgestürzten Felspartie. Zustand Sommer 1973
(Photo Jürg H. Meyer)

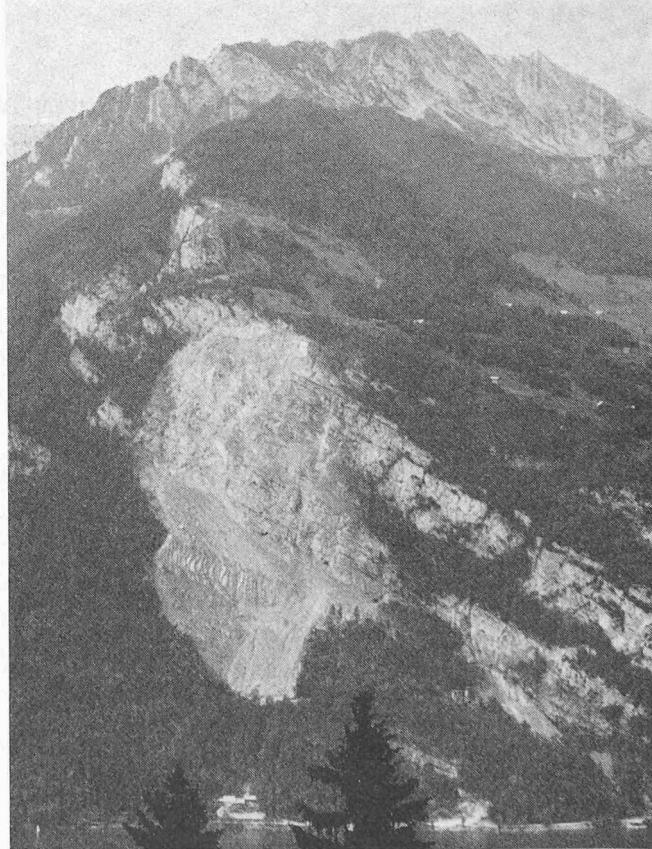
Bild 2. Das Absturzgebiet von der Kerenzerbergstrasse aus. Zustand Sommer 1974 nach dem Absturz und der nachträglichen Räumung der lockeren Partien durch Sprengungen
