Artikel: Der Felssturz von Amden vom 21. Januar 1974
Autor: Jäckli, Heinrich / Kempf, Th.
DOI: <https://doi.org/10.5169/seals-72771>

Der Felssturz von Amden vom 21. Januar 1974

Von Prof. Dr. Hch. Jäckli und Dr. Th. Kempf, Zürich

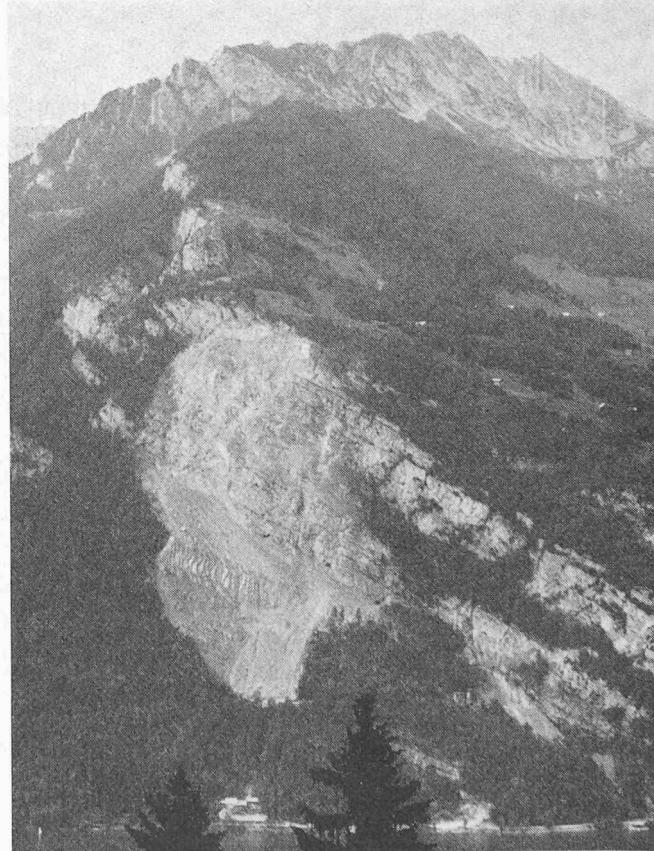
Bild 2. Das Absturzgebiet von der Kerenzerbergstrasse aus. Zustand Sommer 1974 nach dem Absturz und der nachträglichen Räumung der lockeren Partien durch Sprengungen

Von Mitte Februar bis Mitte Mai wurden mit Erfolg durch Sprengungen kleinen Umfangs täglich einige hundert m³ Schutt- und Felsmaterial bei kurzfristiger Sperrung der Strassen zum Absturz gebracht, bis das Absturzgebiet soweit gesäubert war, dass ab Mitte Mai von einer akuten Gefährdung nicht

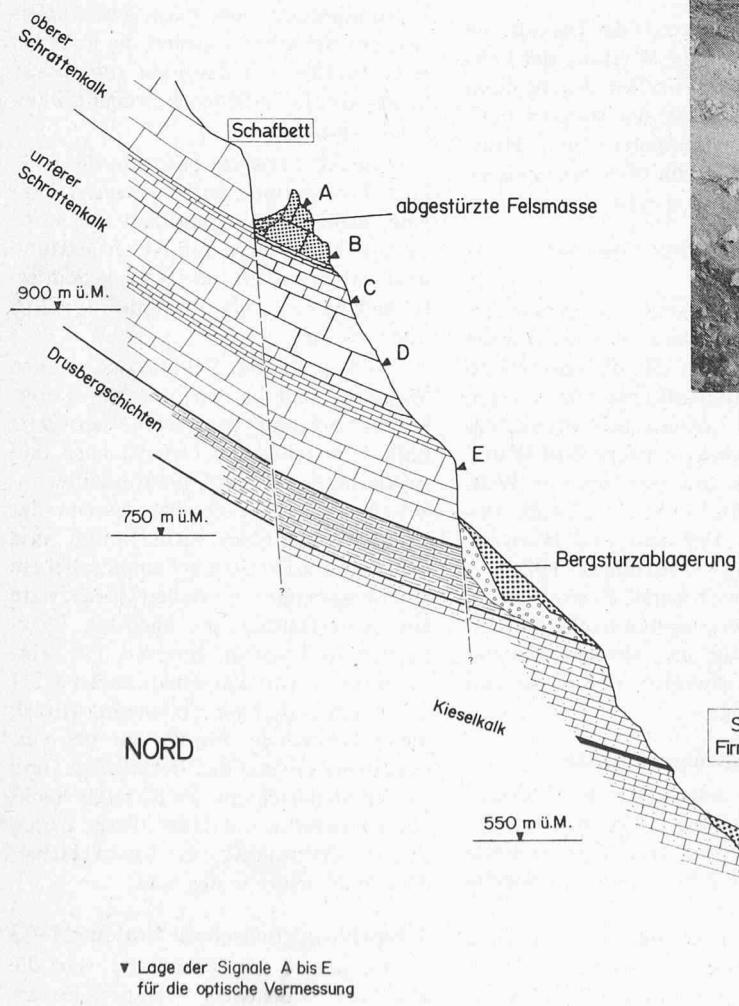
Der Schwarzberg westlich Amden wird von oben nach unten von folgenden Schichten der unteren Kreide aufgebaut (Bild 4):

Zur Erfassung und Begrenzung der Bewegungen in tieferen Partien wurden in der Falllinie von den Felsköpfen im oberen Schrattenkalk bis zur unteren Felswand des unteren Schrattenkalkes 5 Signale angebracht (siehe Bild 4) und von einem Standort nördlich von Weesen (Koordinate 725 950/222 460) optisch auf ihre Vertikal- und Horizontalverschiebung kontrolliert (Bild 7, oberste und zweitoberste Kurvenschar).

Bild 4. Geologisches Querprofil zwischen Schafbett und Walensee 1:5000

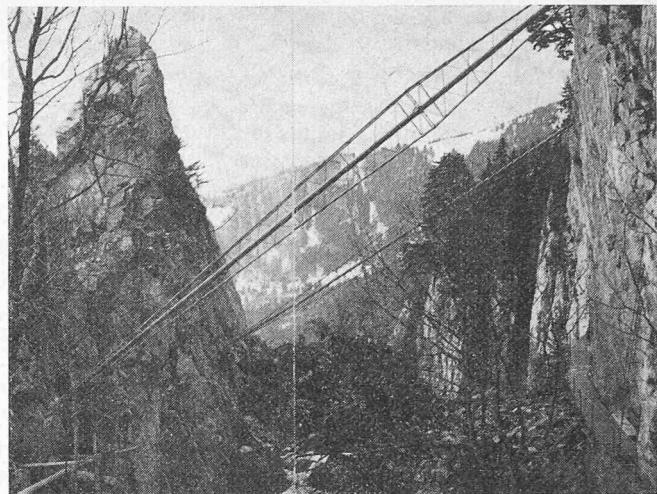
Um eine dauernde Fernüberwachung der Rutschbewegungen zu ermöglichen, wurden Ende Januar 1973 im Abrissgebiet zusätzlich noch zwei Felsspione installiert, die von der Firma BEVAC, Lausanne, geliefert wurden (Bild 5). Die Datenübermittlung erfolgte über Draht nach Weesen. Leider war die Anlage etwas anfällig auf atmosphärische Störungen (z. B. Gewitter mit Blitzschlag) und fiel deshalb zeitweise aus.

Bild 5. Nackentälchen «Schafbett» mit 2 Felsspionen zwischen stabiler Felswand rechts und in Bewegung befindlichen Felspartien links, von Osten. Zustand 13. Januar 1974

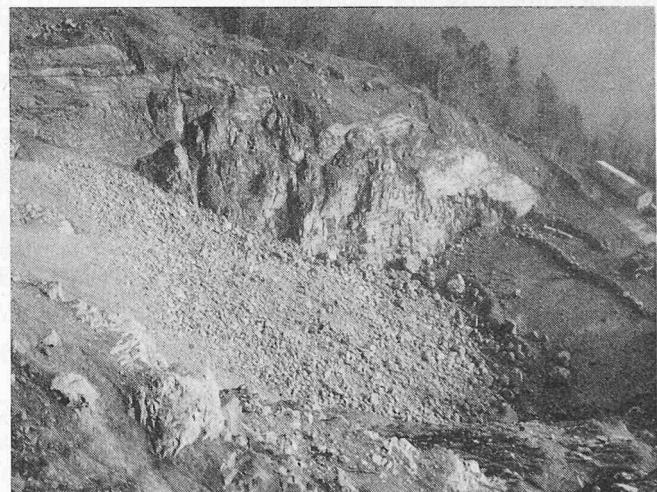
Bild 6. Bergsturzablagerung im Steinbruch Köppel nach dem Hauptsturz, Zustand 24. Januar 1974

die Klüfte voneinander abgetrennten Felsscheiben einzeln nacheinander nach aussen kippten und auf der steilen Sturzbahn zum Steinbruchareal vollständig zertrümmert wurden (Bild 6).

Es ist erstaunlich, wie stark zerkleinert die Absturzmasse im Steinbruch ist. Diese Zerkleinerung des abgestürzten Felsmaterials ist mit dem erwähnten Absturzvorgang, der hohen und steilen Sturzbahn sowie vor allem mit der extremen Auflockerung des Schratenkalkes zu erklären.

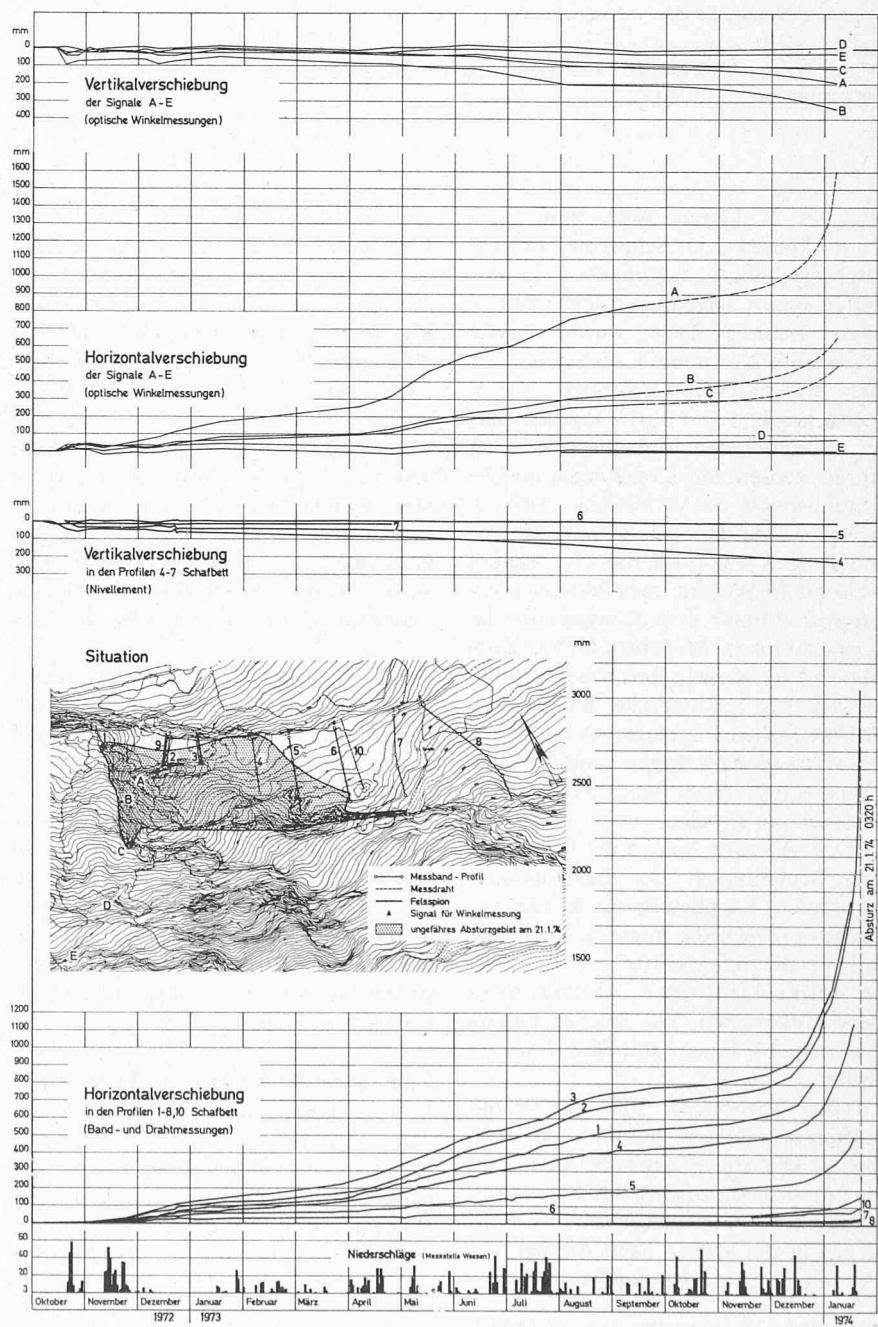
der stabilen bergseitigen Felswand aus vermessen. Je nach der Länge der Profilstrecke war mit Messfehlern von ± 1 bis ± 4 mm zu rechnen (Bild 7, unterste Kurvenschar).

Einzelne ausgewählte Messbolzen wurden von Zeit zu Zeit nivelliert, um auch Aufschluss über die vertikale Bewegungskomponente zu erhalten (Bild 7, zweitunterste Kurvenschar).

sich eine erste Beschleunigung aller in Bewegung befindlichen Kontrollpunkte im Schafbett mit Geschwindigkeiten von 15 bis 25 mm/Woche in der Horizontalen (Bild 7); die Vertikalkomponente betrug 20 bis 30 % davon.

Die Schneeschmelze im März bis Mai und starke Niederschläge im Juli brachten die erwartete Beschleunigung, die ungefähr Mitte März einsetzte und bis Anfang August anhielt. Die dabei gemessenen Bewegungen überschritten jene vom Dezember 1972 um das Doppelte und erreichten 20 bis 30 mm/Woche (Bild 7). Der Steinschlag wurde Tag und Nacht überwacht, die Strasse Weesen-Amden mit Verkehrsampeln versehen, die bei jedem stärkeren Steinschlaggeräusch auf Rot geschaltet wurden. Ferner wurde die Evakuierung der am Ufer in Fly/Weesen gelegenen Liegenschaften vorbereitet. Der Walensee spiegel lag auf Kote 419 m als normalem sommerlichem Hochwasserstand.

Bild 7. Ganglinien der Bewegungen der Signale A bis E (optische Winkelmessung) und der Profile 1 bis 10 (Band- und Drahtmessung sowie Nivellement) vom Oktober 1972 bis Januar 1974 (Vermessung: Ingenieurbüro H. Lutz, Uznach, Sachbearbeiter E. Grob)

bis zum 21. Januar 1974 hatte sich Kontrollpunkt 2 im Schafbett um rund 3 m verschoben, davon allein in den letzten sieben Tagen um 1,2 m (Bild 7). Nach Neujahr 1974 wurde wieder Alarmstufe 2 (erhöhte Gefahr) verfügt. Die Strasse Weesen–Amden wurde nachts gesperrt und durfte tagsüber nur im abwechselnden Einbahnverkehr befahren werden, um Kreuzungen im Gefahrenbereich zu vermeiden. Am 17. Januar wurde die Strasse ganz gesperrt und Amden nur noch mit Helikoptern versorgt. In Weesen installierte sich ein Krisenstab unter dem Kommando von Bezirksamman M. Schiendorfer. Zwei Dutzend Assistenten und Studenten des geologischen Institutes der ETH hatten an fünf Stellen Filmkameras installiert, die während zehn Tagen ständig belegt waren, um jederzeit bereit zu sein, den Bergsturz zu filmen.

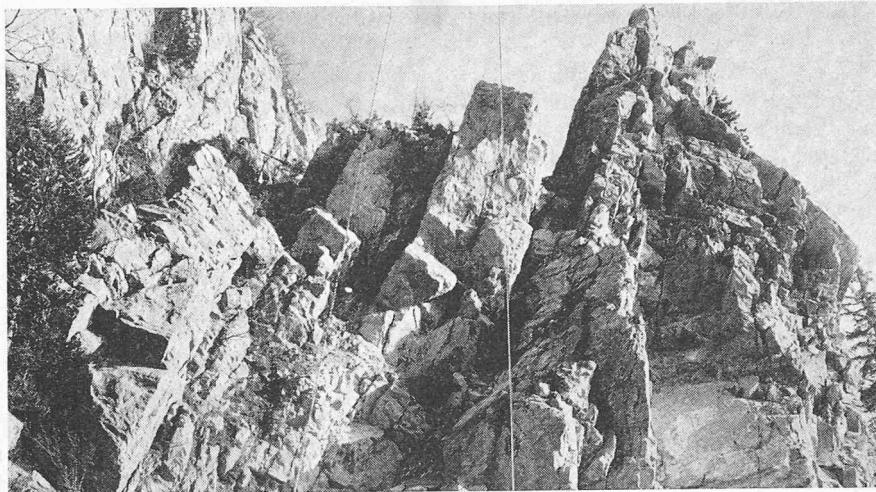
Unzweideutig bestanden natürliche Anzeichen für ein vertikales Absacken des Schutt. Eine solche Schuttbewegung war aber nur verständlich, wenn sich die talseitigen Felsköpfe (Bild 8) seitlich nach auswärts bewegten und dabei das Nackentälchen verbreiterten. Wir verlangten vorerst periodische Vermessungskontrollen, mit welchen das Vermessungsbüro *H. Lutz*, Uznach, beauftragt wurde. Und tatsächlich ergaben diese Kontrollen im Oktober und November 1972 Bewegungen der Felsköpfe schräg talauwärts von 2 bis 3 mm pro Woche.

Bild 8. Aufgelockerte, stark geklüftete und absturzreife Felszähne beim Schafbett, von Westen. Zustand 3. Januar 1974 vor dem Absturz

Der obere Schrattenkalk (s. Bild 8) war durch zahlreiche senkrecht zur

Schichtung stehende breite Klüfte und Spalten sehr ausgeprägt in einzelne Felsscheiben aufgeteilt. Diese Felsscheiben führten eine Kippbewegung in Richtung Walensee aus, wobei der basale Drehpunkt höchstens wenig unterhalb D, mindestens etwa bei C gelegen haben dürfte. Die Kippbewegung war beträchtlich, wie dies aus einem Vergleich der Horizontal- und Vertikalverschiebung der Signale A, B und C hervorgeht. Die Verschiebungsmessungen im Nackentälchen zeigten im übrigen, dass die äussersten Felsscheiben am stärksten nach aussen kippten. Der gesamte Kippvorgang kann bildhaft mit einem sich aufblätternden Buch erklärt werden.

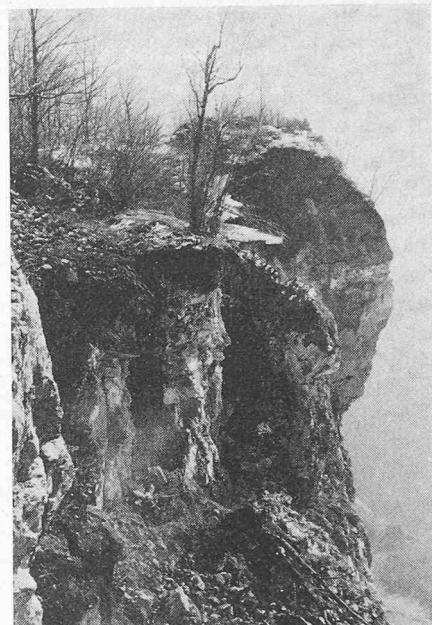
Bild 9 (rechts). Felskopf am Ostende der Abrisskante, nach dem Hauptsturz noch stehengeblieben, Zustand 24. Januar 1974. Durch die Grosssprengung am 8. Februar 1974 zum Absturz gebracht

Nach mittelgrossen Sprengungen im mittleren Teil des oberen Abrissrandes wurde am 8. Februar 1974 unter der Leitung von Ing. K. Held vom Baudepartement des Kantons St. Gallen im östlichen Abrissgebiet ein etwa 5000 m³ grosser überhängender Felskomplex (Bild 9) mittels einer Grosssprengung mit 2350 kg Telsit in Richtung Steinbruch zum Absturz gebracht. Am 14. Februar konnten die Strassen Weesen-Amden und Weesen-Betlis für den durchgehenden Verkehr wieder freigegeben werden.
