Zeitschrift: Schweizerische Bauzeitung
Herausgeber: Verlags-AG der akademischen technischen Vereine
Band: 93 (1975)
Heft: 38

Statische Belastungsversuche an zwei Flachdecken

Von **Aluis Maissen** und **Marc Ladner**, Dübendorf

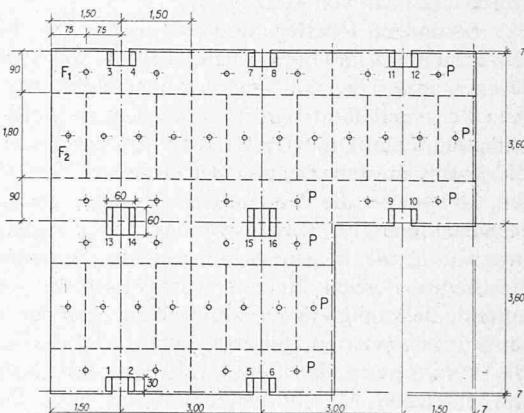
Bild 1. Grundriss der ersten Versuchsplatte mit der Anordnung der Einzellasten. Deckenstärke: 12,5 cm. Angenommene Verteilflächen: $F_1 = 0,90 \times 1,50 = 1,35 \text{ m}^2$; $F_2 = 0,75 \times 1,80 = 1,35 \text{ m}^2$

prüft werden, wobei die in Bild 1 gezeigte Verteilung der Lastangriffspunkte gewählt wurde; Bild 4 gibt einen Überblick über die einfache konstruktive Lösung der Verankerung der Zugzyylinder im Aufspannboden.

Bild 1 zeigt den Schalungsplan der 1. Versuchsplatte. Die Achsabstände (Spannweiten) betragen demnach 3,00 bzw. 3,60 m. Die Versuchsplatte von 12,5 cm Stärke ist auf insgesamt 16 Doppelstützen gelagert, welche steif mit dieser verbunden sind. Die Stützenbreite beträgt konstant 30 cm (Rand) bzw. 60 cm (Mittelstütze). Die Stützendicke wurde variiert und schwankte zwischen 11 und 15 cm. Die 2. Versuchsplatte (Bild 2) wurde grundsätzlich gleich ausgebildet. Unterschiede ergaben sich lediglich in den folgenden Punkten:

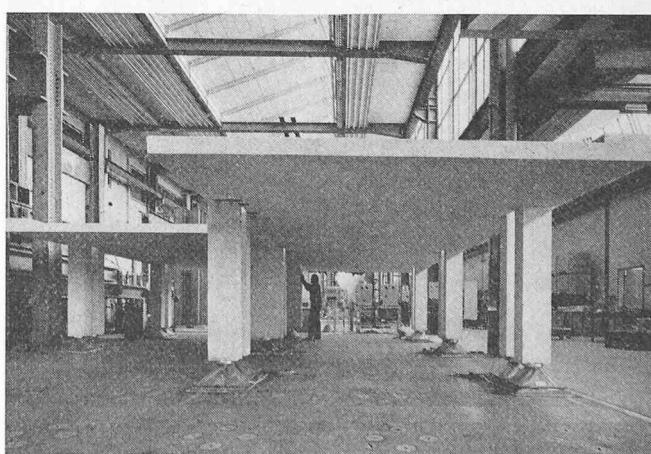
Bild 2. Versuchsplatte 2, Zustand vor dem Versuch

Die Lagerung der Modellplatten auf dem Aufspannboden ist aus Bild 2 ersichtlich. Bei der 2. Versuchsplatte wurden die einzelnen Stützen am Fuss auf sogenannte «Dreibinne» gelenkig gelagert. Diese waren als Dreikomponenten-Kraftmessdosen ausgebildet und gestatteten die Messung der Auflagerreaktionen in x-, y- und z-Richtung. Die Stützenlänge, d.h. der Abstand zwischen UK Decke und Gelenkmitte, betrug 1,70 m.

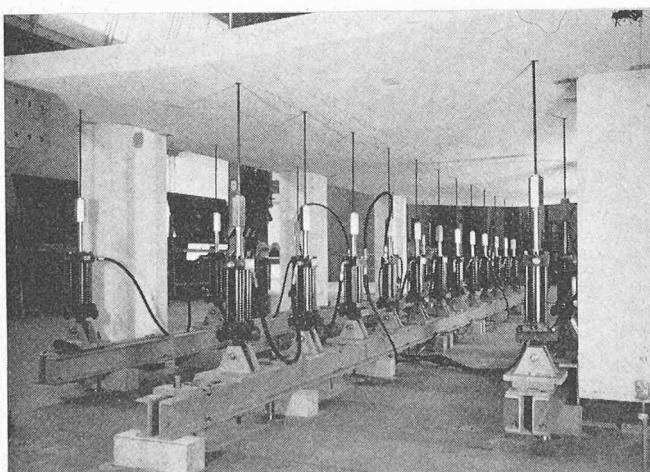
Bild 4. Versuchseinrichtung mit den Zugzylin dern

Die Versuchsbelastung wurde durch 40 Einzelzylinder aufgebracht, welche – als Zugzylinder ausgebildet – unter der Decke angeordnet waren. Bild 4 zeigt einen Ausschnitt der Belastungseinrichtung.

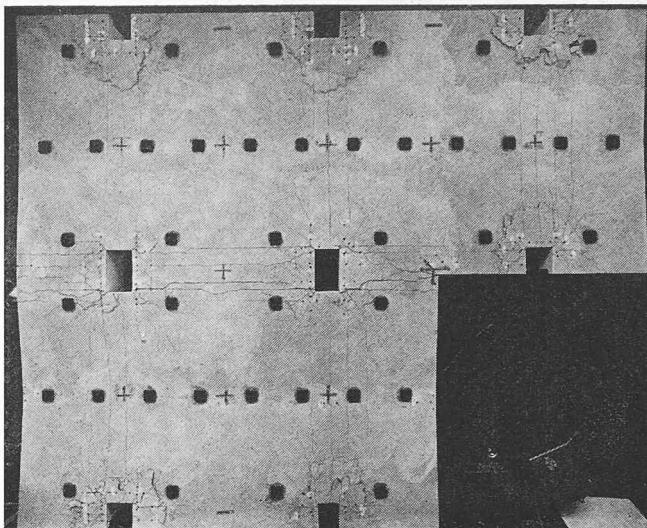
Bild 6. Versuchsplatte 1, Bruchzustand

Zusammenfassend kann festgestellt werden, dass zuerst die Randstützen zum Durchstanzen gelangten und erst am Schluss die mittleren Stützen. Als Folge der grossen Verformungen trat bei Versuchsende – sozusagen als sekundäre Erscheinung – ein Biegebruch auf. Bild 6 zeigt die erste Versuchsplatte im Bruchzustand. Deutlich sichtbar sind darauf die Bruchrisse auf der Plattenoberseite.

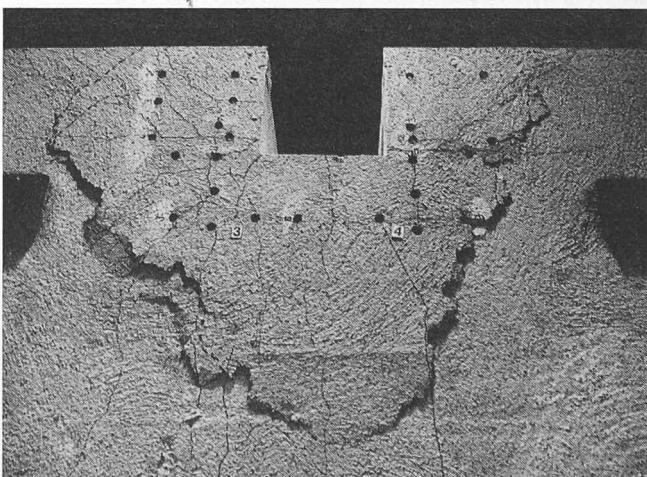
Bild 5. Durchstanzen bei einem Randstützenpaar. Deutlich sichtbar ist der Bruchriss auf der Plattenoberfläche (Versuchsplatte 1)

Das erste Durchstanzen erfolgte bei einem Randstützenpaar (Bild 5). Dieser Lastfall ist somit massgebend für die Ermittlung der Bruchlast der Modellplatte. Die Versuchslast betrug im Zeitpunkt des Bruches 2,528 Mp je Zylinder. Unter Berücksichtigung der entsprechenden Verteilfläche sowie des Eigengewichtes der Modellplatte ergibt sich eine gesamte Bruchbelastung von:

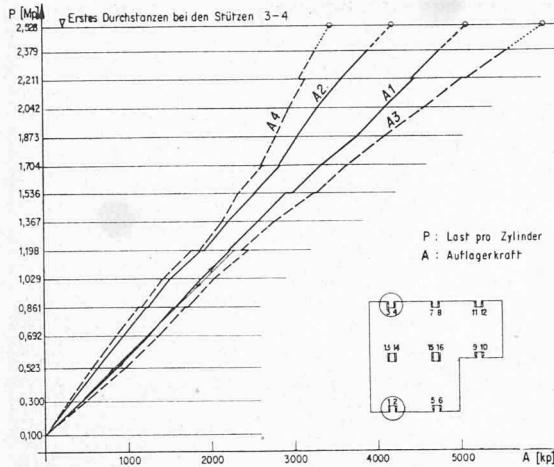
Bild 7. Auflagerkräfte bei den Randstützen 1 und 2 sowie 3 und 4, 1. Versuchsplatte

Die gemessenen Auflagerkräfte wurden für jede Laststufe mit der aufgebrachten Belastung verglichen. Diese Gegenüberstellung ergab eine gute Übereinstimmung, der Unterschied betrug hier nicht mehr als 1 bis 2 %. In Bild 7 sind die ermittelten Stützenkräfte für zwei Randstützenpaare graphisch dargestellt. Darin sind die Auflagerkräfte in Abhängigkeit der Zylinderlast aufgetragen. Wie die Diagramme zeigen, sind zwar gewisse Kraftumlagerungen vorhanden, im allgemeinen ist der Verlauf jedoch ziemlich linear. Die grösste Auflagerkraft A3 entspricht hier gerade der Durchstanzlast für die Stütze 3 und beträgt – unter Berücksichtigung des Platteneigengewichtes und der Grundlast – 7,26 Mp.

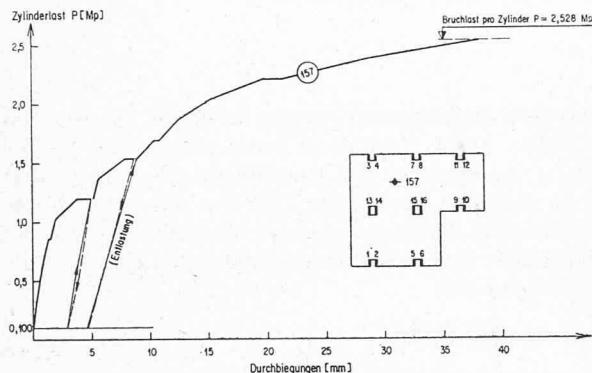
Bild 8. Versuchsplatte 1, Last-Durchbiegungs-Diagramm. Durchbiegung in Feldmitte, längere Plattenhälfte

Die Verformungen wurden jeweils in der Mitte der Feld- und Gurtstreifen sowie an den Kragplatten gemessen. Die Ablesungen erfolgten für jede Laststufe und mit einer Genauigkeit von $\pm 1/100$ mm. Bild 8 zeigt ein Last-Verformungs-Diagramm für die Feldmitte im längeren Platten teil. Darin kann der Verlauf der Durchbiegung bis zum Bruch verfolgt werden. Hier ist die Deformation in Funktion der Zylinderlast P aufgetragen. Obwohl das Durchstanzen der Stützen die eigentliche Bruchursache bildet, zeigt das Diagramm eine starke Verflachung im oberen Bereich. In diesem Sinn darf von einem Bruch mit Vorankündigung gesprochen werden, was bei der Festlegung des Bruchsicherheitsfaktors von Bedeutung ist.

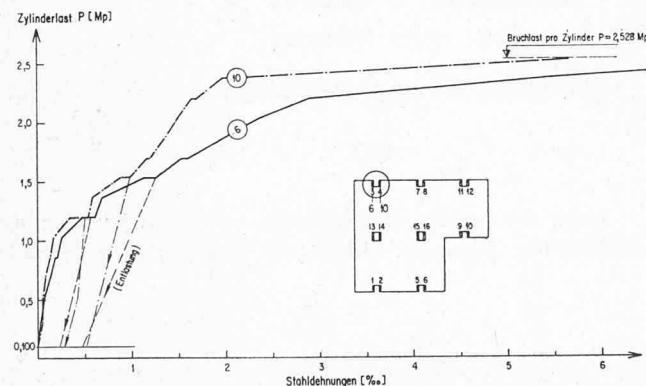
Bild 9. Versuchsplatte 1, Last-Dehnungs-Diagramme. Stahldehnungen in der oberen Plattenarmierung im Bereich der Randstützen 3 und 4, Haupttragrichtung

Die Auswertung der gemessenen Stahldehnungen bestätigt, was bereits aus den vorangehenden Abschnitten ersichtlich wurde, dass nämlich die Armierung an den meistbeanspruchten Stellen (über Stütze, Feldmitte) vor dem Durchstanzen der Stützen zum Fliessen kam. Die Last-Dehnungsdiagramme in Bild 9 veranschaulichen dies sehr gut. Hier sind die Dehnungen in der oberen Bewehrung über den Randstützen 3 und 4 in Abhängigkeit der Zylinderlast aufgetragen. Im weiteren zeigt die Darstellung in Bild 10 den

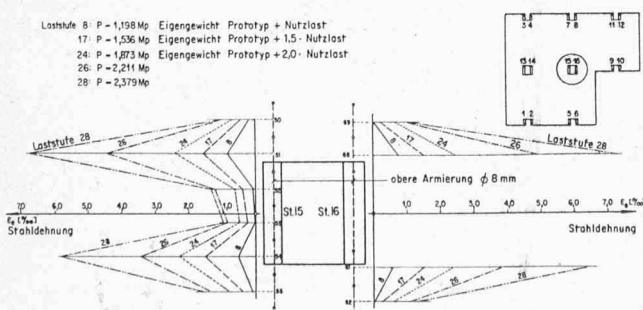
Bild 10. Versuchsplatte 1, Verlauf der Stahldehnungen in der oberen Armierung bei einem Mittelstützenpaar, Haupttragrichtung (Stützen 15 und 16)

Verlauf der Stahldehnungen in der oberen Armierung bei einem Mittelstützenpaar.

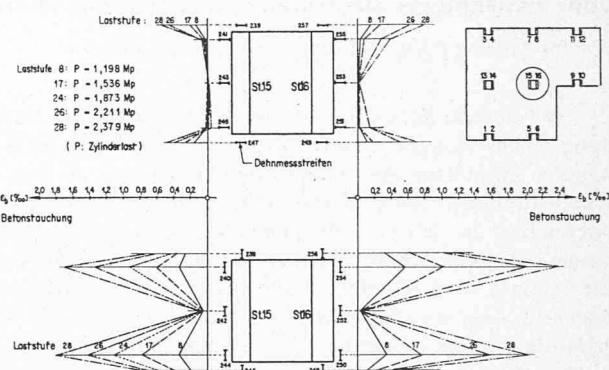
Bild 12. Versuchsplatte 1, Verteilung der Betonstauchungen an der Plattenuntersicht im Bereich der Mittelstützen 15 und 16 (Druckzone)

Die Diagramme in den Bildern 11 und 12 zeigen den Verlauf und die Verteilung der Verformungen an der Plattenuntersicht im Bereich der Mittelstützen 15 und 16. Eine deutliche Konzentration der Spannungsspitzen um die Scheibencken geht daraus klar hervor.

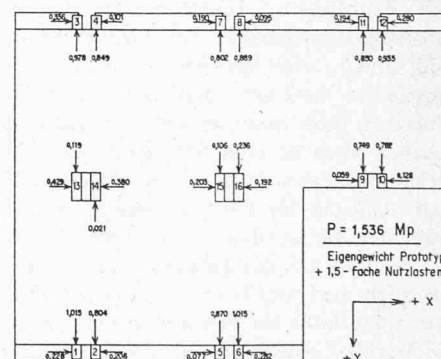
Bild 13. Versuchsplatte 2, horizontale Auflagerkräfte P_x und P_y in Funktion der Zylinderlast P

Wie bereits früher erwähnt, konnten neben den vertikalen auch die horizontalen Komponenten der Auflagerkräfte gemessen werden. In Bild 13 sind Grösse und Richtung der horizontalen Kräfte für die Lastposition 17 (Eigengewicht Prototyp + 1,5fache Nutzlast) dargestellt. Die Gleichgewichtskontrolle $\Sigma H = 0$ ergab Abweichungen, die 3 bis 6% nicht überschritten.
