SIA-Heft 1, 1975

Rückverankerte Baugrubenumschliessung im Grundwasser als bleibender Bestandteil des Bauwerkes mit permanenter Drainage

Von U. Schäfer, Riehen

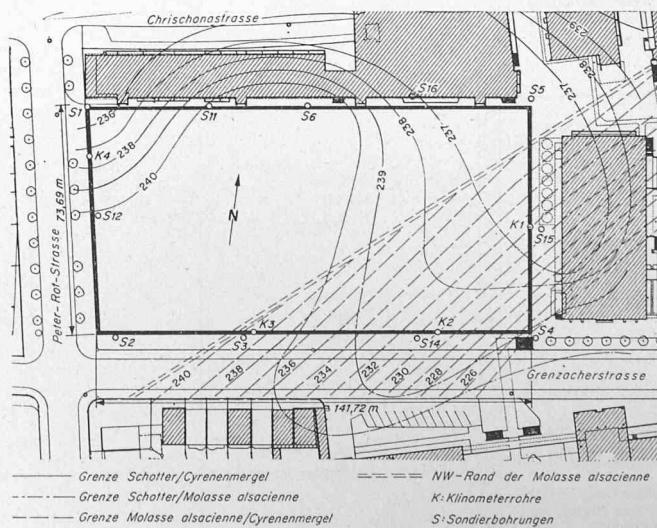
Bild 1. Grundriss der Baugrubenfläche mit Höhenschichtlinien der Süßwassermolasse, unterteilt in Cyrenenmergel und Molasse alsaciennne. Lage der Sondierbohrungen S 1 bis S 15 und der Klinometerrohre K 1 bis K 4

Die Firma F. Hoffmann-La Roche & Co. AG in Basel erstellt auf ihrem Industriearial ein Verwaltungsgebäude von nicht ganz alltäglichen Abmessungen. Zum Raumprogramm gehören neben dem Erdgeschoss fünf Ober- und sechs Untergeschosse. Daraus ergibt sich eine Gründungskote von rund 22 m unter Terrain und, je nach Grundwasserstand, von 10 bis 12 m unterhalb des Grundwasserspiegels. Die Grundfläche beträgt rund 142×74 m. Das Gebäude grenzt unmittelbar an befahrene Strassen und an mehrgeschossige Fabrikations- und Bürogebäude (Bild 1).

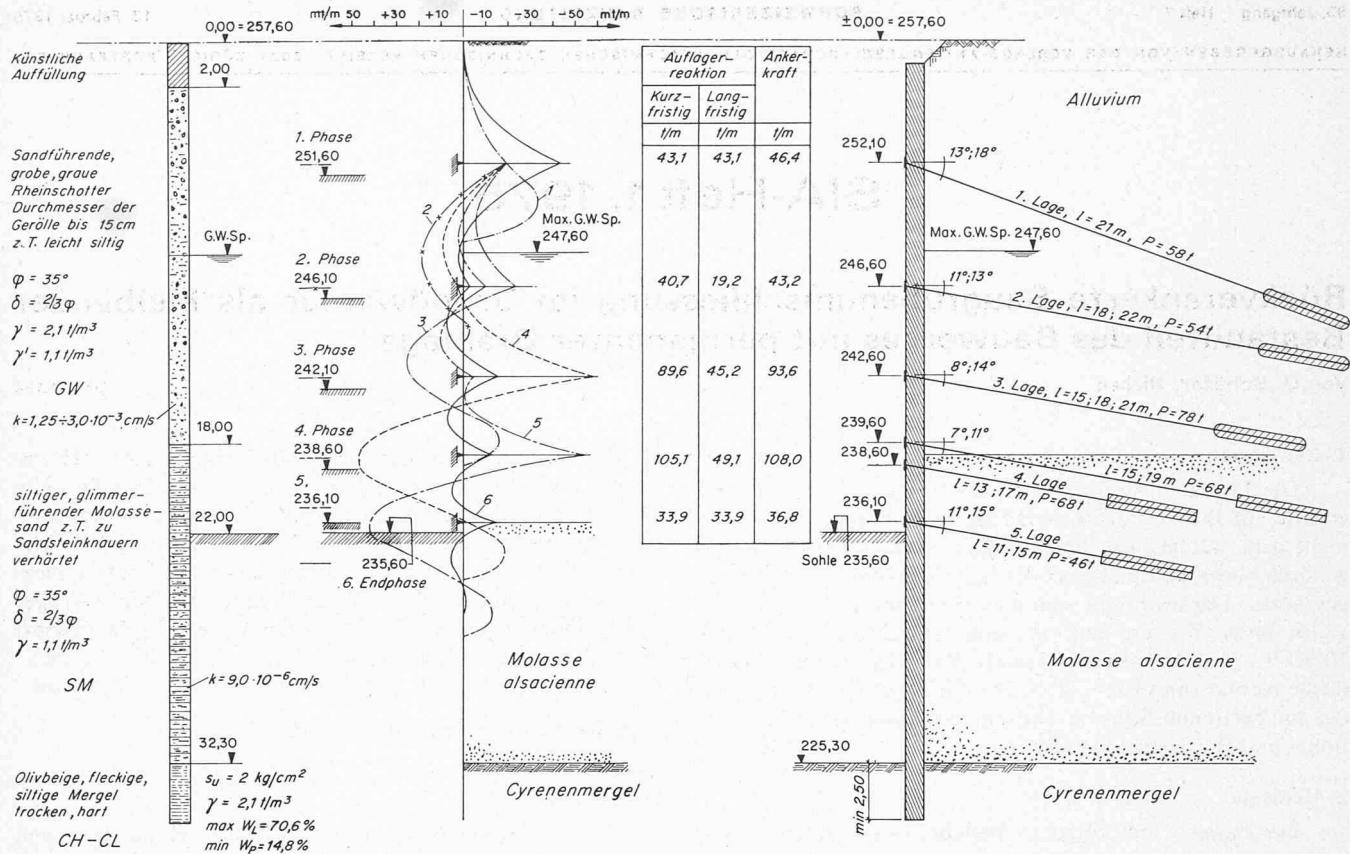
Bild 2. Typisches geologisches Profil (S 4) im Bereich der Molasse alsaciennne mit den zugehörigen Momentenlinien in Funktion der Aushubphasen und dem entsprechenden Wandschnitt

Der Basler «Felshorizont» besteht aus der unteren Süßwasser- (Elsässermolasse, Cyrenenmergel) oder Meeresmolasse (blaue Letten, Septarienton). Darüber liegen die Alluvionen des Rheins, der Wiese und der Birs mit den dazugehörigen Grundwasserströmen. Auf unserem Gelände wurde die Süßwassermolasse auf Tiefen von 17 bis 22 m ab Terrain mehrheitlich in der Fazies «Cyrenenmergel» (OC-Ton), in der Südostecke aber auch in der Fazies «Elsässermolasse» ange troffen (Bilder 2 und 3).

lagerung am mehrfach verankerten System ergaben Ankerkräfte zwischen 46 und 78 t, wobei jede Ankerlage im entsprechenden Zwischenaushubstadium als unterste Ankerlage am meisten beansprucht ist. Das Analoge gilt für die Biegebeanspruchung der Schlitzwand (Bilder 2 und 3). Die Ankerlängen wurden aus einer Stabilitätsberechnung ermittelt; sie betrugen von unten nach oben zunehmend 11 bis 23 m. Als minimale Sicherheit F gegen Gleiten des Systems Erde-Wand wurde $F = 1,25$ gefordert. Die Anker hatten Sicherheiten $S = 1,2$ gegen Fliessen des Ankerstahles und $S = 1,5$ gegenüber Ausreissen der Verankerungszone aufzuweisen. Die Überprüfung der letztgenannten Forderung erfolgte an jedem 10. Anker, was bei den betreffenden Ankern den Einbau zusätzlicher Ankerstähle bedingte. Weiterhin wurde wegen der an sich kleinen Gleitsicherheit von $F = 1,25$ gefordert, dass die theoretische freie Ankerlänge nur um höchstens 20% unterschritten werden durfte. Über jeden Anker wurde deshalb ein Spannprotokoll erstellt, das erlaubte, über die erzielten Dehnungen auf die freie Ankerlänge zu schliessen.

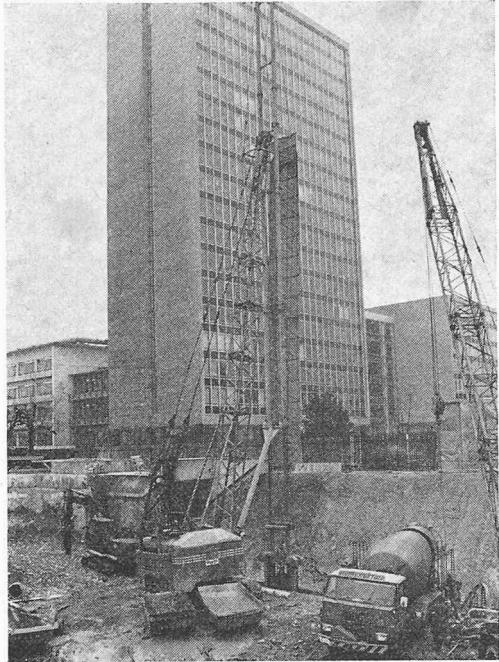
Bild 4. Links: Geführter 5-t-Greifer im Einsatz. Der Greifer mit dem Führungsgestänge ist an einem Landsverk-Raupechassis montiert. Rechts: Betonieren eines Wandelements mit Fertigbeton

Die Schlitzwand mit einer nominellen Wandstärke von 80 cm wurde in Elementbreiten von 2,50 m und 5,00 m mit freien und geführten Greifern ausgehoben (Bild 4). Die Schlitztiefe betrug normal 25 m, stieg aber im Bereich des erwähnten Molassesandes der Elsässermolasse bis auf 35 m an, um die Einbindung im Cyrenenmergel zu gewährleisten. Die minimale Einbindetiefe im Mergel beträgt 2,50 m. Die Armierungskörbe mit einer Breite von 2,50 m wurden in zwei Schüssen mit Überlappungsstoss versetzt, um die Einbauhöhe nicht über 17 m anwachsen zu lassen.

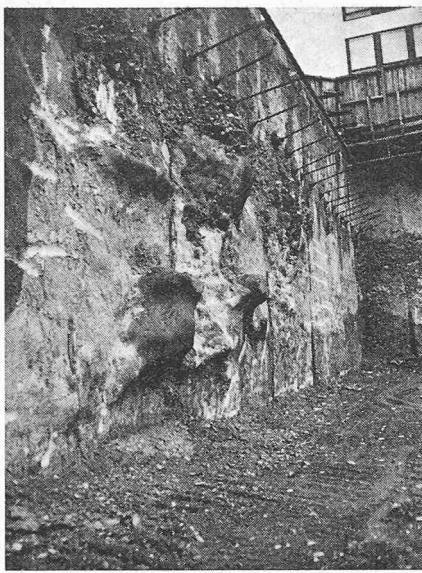
Bild 7. Überprofile, bedingt durch lokale Einstürze der Stützwand beim Schlitzauhub im Kies. Diese Überprofile wurden mit einem hydraulischen Krupp-Hammer abgespitzt

Die geforderten Wandtoleranzen von höchstens 1% Abweichung aus der theoretischen Vertikalebene, bezogen auf die jeweilige Wandhöhe, konnten überall eingehalten werden. Überprofile, bedingt durch lokale Einbrüche im Kies, beschränkten sich auf die obersten 5 bis 8 m der Wand und blieben, gesamthaft betrachtet, in einem bescheidenen Rahmen (Bild 7).

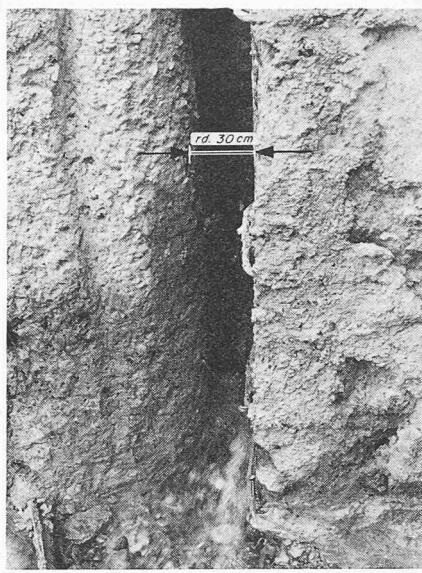
Bild 8. Klaffende Fuge zwischen zwei Wandelementen. Starker Wasseraustritt auf der Höhe des jeweiligen Aushubplanums

Im Zuge der Aushubarbeiten zeigten sich an einigen Elementen – bedingt durch die schwierigen geologischen Verhältnisse vor allem im Bereich der Elsässermolasse – klapfende Fugen, die im Grundwasserbereich stark wasserführend wären (Bild 8). Ihre Sanierung erfolgte mit fortschreitendem Aushub, indem das Wasser in Drains gefasst und eine armierte Schürze vorbetoniert wurde. War auf diese Art die Molasse einmal erreicht, konnte mit einer gezielten Injektion im Übergangsbereich Kies–Molasse der Wasserzutritt unter-

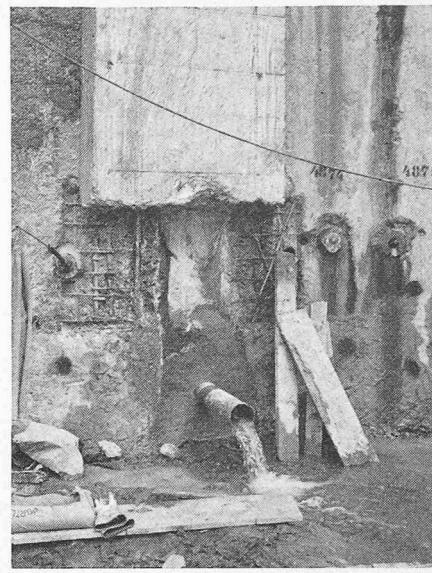
Bild 9. Sanierung von klaffenden Fugen. Oben: Abgeschlossene Sanierung mit vorbetonter armierter Schürze. Unten: Lokalisierung des Wasseraustritts mit Drainrohr und gleichzeitige Applikation von Sika IVa. Später wird auch hier eine Schürze vorbetoniert

brochen und die Drains entfernt werden (Bild 9). Klaffende Fugen unterhalb der Baugrubensohle im Bereich der siltig-sandigen Elsässermolasse wurden im Vertrauen auf den sehr kleinen k -Wert nicht saniert, es wurde mit einer Betonauflast lediglich dafür gesorgt, dass im Nahbereich der Fuge sich kein hydraulischer Grundbruch einstellen konnte.

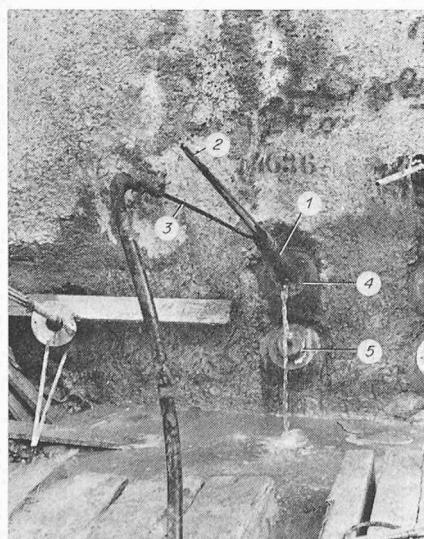
Links:

Bild 10. Nachinjektion an einem Bündelanker. Man beachte die Verwendung von gerippten Ankerstählen. 1 Bohrrohr, um die Verankerungslänge zurückgezogen; 2 Ankerstähle; 3 Nachinjektionsrohr, an Injektionsschläuch angeschlossen; 4 Stopfbüchse; 5 aufgegebener Anker (Ankerausfall), definitiv abgedichtet

Anhand einer Testankerserie wurde überprüft, wie sich die hochbeanspruchten Anker mit Gebrauchslasten bis zu 78 t im Mergel verhielten. Unsere Befürchtungen bestätigten sich zunächst dahingehend, dass die Anker zum Teil schon bei der halben Gebrauchslast ins Fliessen kamen. Die Vermutung war naheliegend, dass an diesem Ergebnis nicht der anstehende Mergel, sondern der durch die Nassbohrung an der Bohrlochwand entstandene tonige Schmierfilm, der auch durch eine intensive Druckwasserspülung nicht entfernt werden konnte, verantwortlich war. Eine geringfügige Änderung des Ankersystems erbrachte den Beweis: Der Einbau eines Nachinjektionsrohres in das Ankerdrahtbündel erlaubte es, 24 h nach der erfolgten Primärinjektion sekundär unter hohem Druck zu injizieren, womit das Problem behoben war (Bild 10). Die Ankerausfälle im Mergel waren danach kleiner als im Kies.

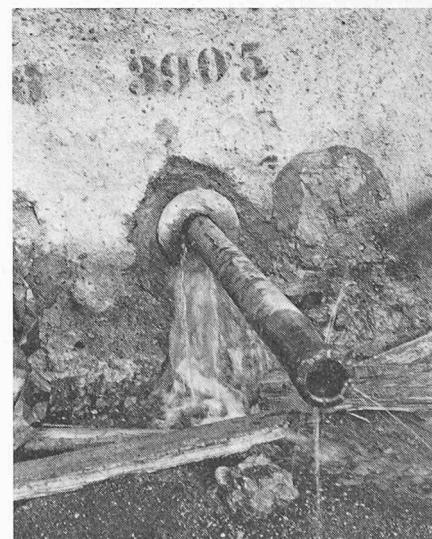
Rechts:

Bild 11. Ankerbohrung im Kies unterhalb des Grundwasserspiegels mit dem beim Bohren üblichen Wasseraustritt. Da sich hier das Bohrrohr verklemmte, wurde die Bohrmaschine vorübergehend entfernt

Jede Ankerbohrung im gut durchlässigen Grundwasserträger entsprach der Erschließung eines Horizontalbrunnens

(Bild 11). Deshalb musste den Abdichtungsmassnahmen im Bauzustand und im definitiven Zustand (nach erfolgter Entspannung der Anker und Entfernung der Ankerköpfe) eine massgebende Rolle zugesprochen werden.

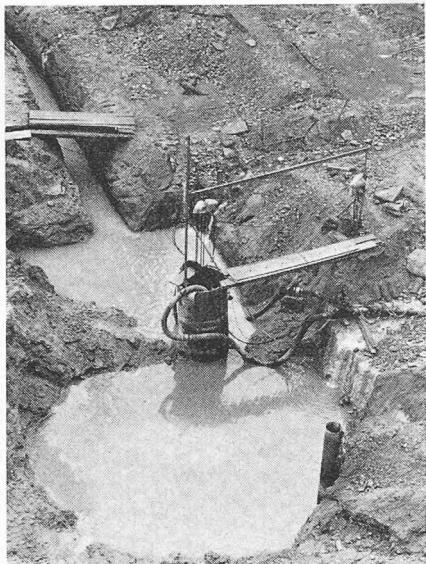
Bild 12. Pumpensumpf mit Steigleitungen. Am Bildrand rechts unten einer der im Text erwähnten Grundwasserbrunnen für das vorzeitige Absenken des Grundwasserspiegels. Der Pumpensumpf liegt in der Formation «Molassesand». Am oberen Bildrand ist der Übergang Kies-Molassesand zu erkennen

Sämtliches anfallendes Wasser (Bohr-, Sicker-, Oberflächenwasser) wurde in offenen Gräben, zum Teil aber auch in fliegenden Leitungen einem zentralen Pumpensumpf zugeführt und wurde von dort über einen Sandfang in die öffentliche Kanalisation abgepumpt. Zum Einsatz kamen bei einer grössten Förderhöhe von 28 m zwei Schmutzwasserpumpen NW 150 von je 3000 l/min Förderleistung, zuzüglich einer Reservepumpe vom gleichen Typ (Bild 12). Während der Bohrarbeiten im Grundwasser betrug der gesamte Wasseranfall im Mittel 50 l/s, ausnahmsweise stieg er einmal während 2 Tagen im Zusammenhang mit noch nicht sanierten klaffenden Fugen auf 150 l/s an, so dass auch die in Reserve gehaltene Pumpe eingesetzt werden musste.

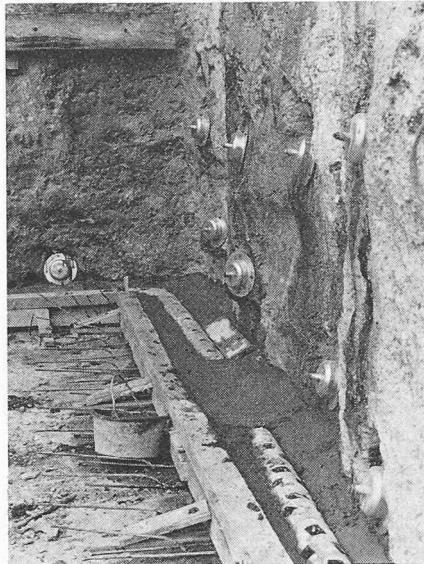
Bild 13. Einbau der horizontalen Ringdrainage Durchmesser 10 cm entlang der Schlitzwand. An der Wand definitiv abgedichtete Ankerbohrlöcher

Die horizontale Sohlendrainage besteht aus einer entlang der Schlitzwand verlaufenden Ringdrainage aus gelochten Betonrohren, Durchmesser 10 cm, die alle 20 bis 25 m mit Stichkanälen an die Sammelleitung zu den Pumpensümpfen angeschlossen ist (Bild 13). Die Sohlflächendrainage besteht lediglich aus Entlastungsstutzen, Durchmesser 50 mm, welche in die zwischen den Einzelfundamenten liegende Sohlplatte (rund 0,5 Stk/m² Sohlplatte) einbetoniert wurden. Diese Entlastungsstutzen hindern das in der Sohlfläche anfallende Sickerwasser daran, in der Sohlfuge wesentliche Drücke aufzubauen zu können. Das entlastete Sickerwasser fliesst auf der Sohlplattenoberfläche wie bei einer Strassen- oder Platzentwässerung Oberflächensammeln zu, von wo es über die bereits erwähnte Sammelleitung zu den Pumpensümpfen gelangt. Sämtliche Filter-, Entwässerungs- und Sammelleitungen sind mit Spülsschächten versehen, die es ermöglichen, das ganze Leitungssystem mit dem Atümat zu spülen.

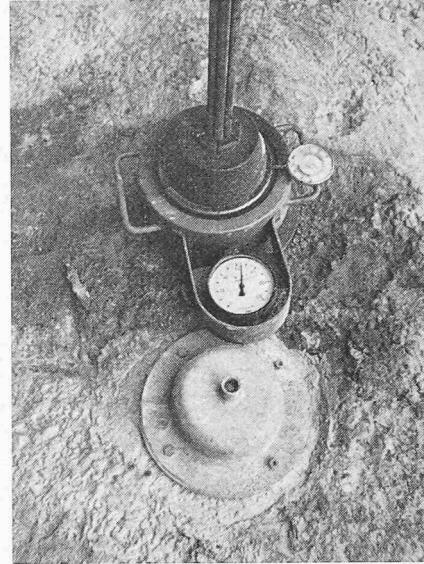
Bild 14. Bündelanker mit eingebauter Druckmessdose. Am Ankerkopf rechts ist ein Kontrollthermometer angebracht. Unter der Druckmessdose ein definitiv abgedichtetes Ankerbohrloch eines Ankers, der die Abnahmeprüfung nicht bestanden hatte

In Zusammenarbeit mit den Ankerunternehmern wurde eine Stopfbüchse entwickelt, wie sie Bild 15 zeigt, und die in der Lage war, beide Forderungen zu erfüllen. Sämtliche bis heute definitiv abgedichteten Ankerlöcher sind trocken (Bild 14).

Die Veränderungen der Ankerkräfte werden anhand von unter den Ankerköpfen eingebauten Druckmessdosen während der ganzen Einsatzzeit überwacht (Bild 14). Anfänglich war man durch die in Funktion der Wandtemperatur stark variablen Ankerkräfte beunruhigt, wurden doch je $\pm 10^\circ$ Temperaturänderung Abweichungen an der Ankerkraftanzeige zwischen $\pm 2,0$ und $\pm 2,5$ t abgelesen. Eine vom IGB getestete Druckmessdose desselben Typs zeigte unter starren Einspannbedingungen eine temperaturbedingte Zunahme der Ankerkraftanzeige von 9,3% je 10° Temperaturänderung, bedingt durch die volumetrische Ausdehnung des Hydrauliköls von 0,07%/°C. Temperaturbedingte Änderungen von Ankerkräften in Funktion der Wandtemperatur können deshalb mit diesen preisgünstigen hydraulischen Messdosen nicht gemessen werden, und es wäre falsch, daraus irgendwelche

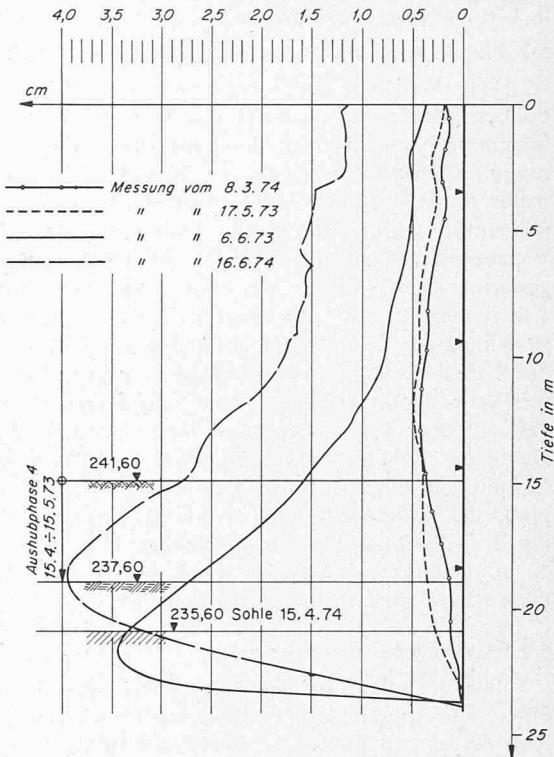
Bild 17. Ergebnisse der Klinometermessungen in Funktion der Aushubtiefe im Bereich des Klinometerrohres K 3. In der überbeanspruchten Wand bildet sich ein plastisches Gelenk aus

Das Verhalten der Schlitzwand bei zunehmender Aushubtiefe wurde optisch durch das Messen der Wandkopfverschiebungen und elektrisch durch die Messung der Wandkrümmung und deren Auswertung zur Biegelinie mit einem Klinometer in 4 Vertikalschnitten kontrolliert. Die Klinometermessungen wurden durch das Institut für Grundbau und Bodenmechanik an der ETHZ (IGB) durchgeführt und ausgewertet. Dank diesen Messungen war es möglich, beim Klinometerrohr K3, nachdem das Aushubplanum für die Erstellung der 3. Ankerlage erreicht war, das Entstehen eines plastischen Gelenkes mitzuverfolgen, wobei die vorher im mm-Bereich stattfindenden Wandverformungen innert kurzer Zeit auf über 3 cm anwuchsen. Ursache der Überbeanspruchung der Schlitzwand waren lokal schlechtere Baugrundverhältnisse, die zur Folge hatten, dass sich der Einspannpunkt der Wand nach unten verlagerte. Nach dem Anbringen der 3. Ankerlage, die vorsichtshalber über eine Zone von 20 m verstärkt worden war, waren in der Folge keine weiteren Bewegungen mehr festzustellen (Bild 17).
