Zeitschrift: Schweizerische Bauzeitung
Herausgeber: Verlags-AG der akademischen technischen Vereine
Band: 95 (1977)
Heft: 10

Artikel: Äussere Restaurierung des Zürcher Rathauses
Autor: [s.n.]
DOI: <https://doi.org/10.5169/seals-73345>

Äussere Restaurierung des Zürcher Rathauses

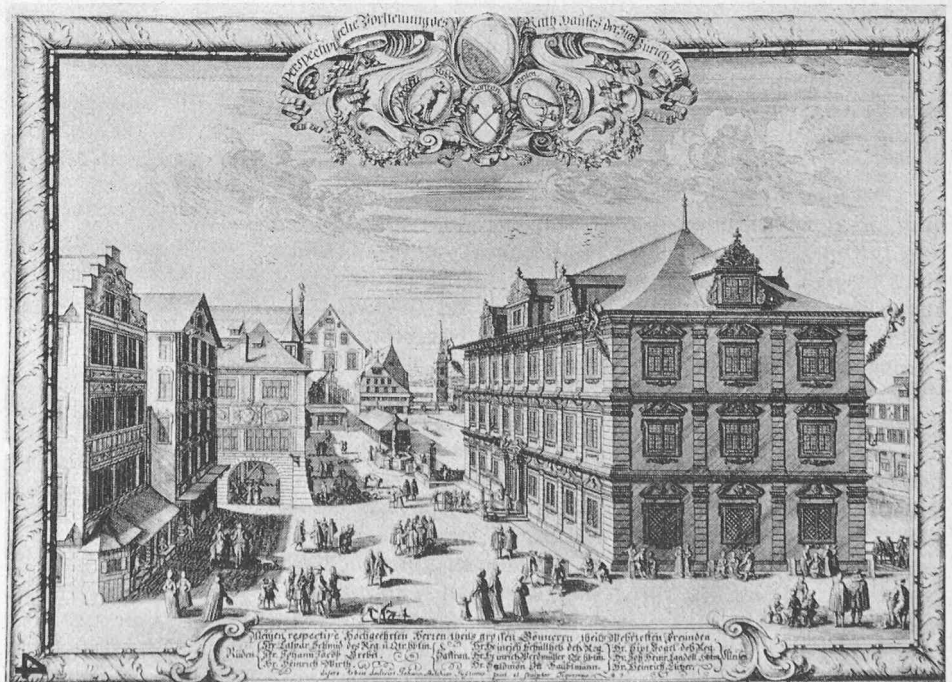
Perspektivische Darstellung des Zürcher Rathauses aus dem Jahre 1716 von Johann Melchior Füssli, den «Hochgeehrten Herren theils grossen Gönnern theils verehrtesten Freunden» aus den Zünften zum Rüden, zur Saffran und zur Meisen gewidmet; das heutige Rathaus wurde über dem Unterbau des mittelalterlichen, um 1400 erbauten Rathauses in den Jahren 1694 bis 1698 errichtet
