# Äussere Restaurierung des Zürcher Rathauses

Zeitschrift: **Schweizerische Bauzeitung**

Band (Jahr): **95 (1977)**

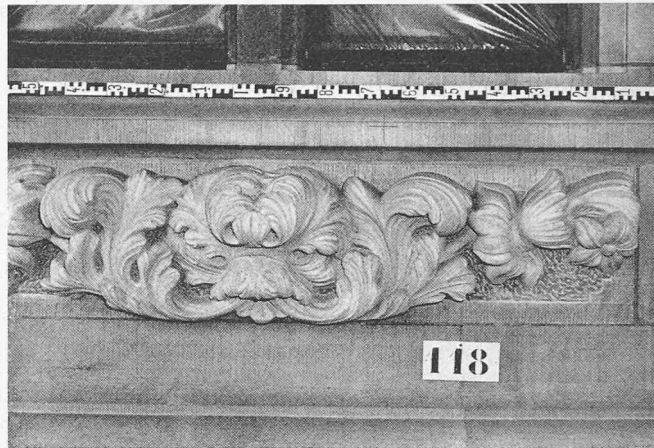
Das restaurierte Ornament, Sandstein

Alle Originalornamente konnten gerettet werden. Durch sieben Bildhauer sind 27 zerstörte, zum Teil bereits früher fast bis auf den Grund zurückgespitzte Ornamente unter den Fenstern ersetzt worden. Vor dem Beseitigen der schadhafte Stellen wurden die Ornamente abgegossen und in Begleitung des erfahrenen Bildhauers *Willi Stadler* die Gipsabgüsse mit Lehm auf die ursprünglichen Formen aufmodelliert. Die revidierten Ornamente sowie Fotos von 1912 und 1937 dienten als Vorlagen. Nach den ergänzten Abgüssen wurden die neuen Ornamente in Sandstein erstellt.
