Zeitschrift: Schweizerische Bauzeitung
Herausgeber: Verlags-AG der akademischen technischen Vereine
Band: 96 (1978)
Heft: 12

Erneuerung der Burg Maur ZH

Architekten: Peter Germann und Georg Stulz, Zürich

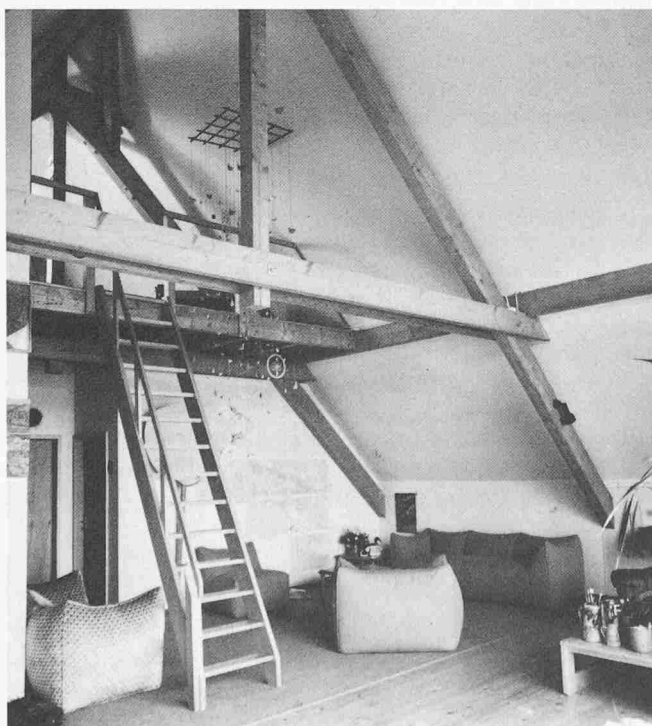
Atelierwohnung im Obergeschoss der Burgscheune

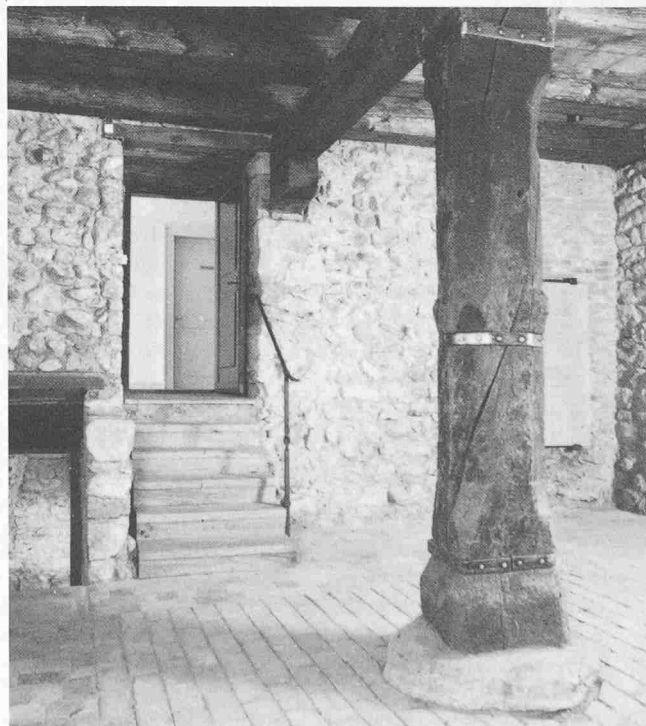
Burgkeller, für Feste, Versammlungen oder Ausstellungen

Besonders dringlich war die Abdichtung des Kellers gegen Wasser. Ferner mussten Teile des Gebälks über dem Keller und das Dach ersetzt werden. Während die Fensterumrahmungen und grösstenteils auch die Fenster erhalten werden konnten, wurde das ganze Gebäude mit einem neuen Verputz versehen. Die Fensterläden aus Brettern mit konischen Einschubleisten sind alle neu und den wenigen noch vorhandenen Läden aus dem 19. Jahrhundert nachgebildet. Am grundrisslichen Gefüge im Innern ist nur wenig geändert: Im Erdgeschoss musste ein Raum geschaffen werden für das Friedensrichteramt; im ersten Obergeschoss galt es, die Wohnung heutigen Bedürfnissen anzupassen; im obersten Geschoss wurde der Korridor bis an die Aussenwand geführt. Es blieben auch alle bisherigen Materialien erhalten: die mächtigen Sandsteinplatten in den Korridoren, die Tonplatten auf den Podesten, der Parkettboden im Saal oben und natürlich alle Vertäferungen und alle Türen. Der Verputz im Innern ist mit Rücksicht auf die biedermeierliche Ambiance der Räume sehr fein gehalten. Selbstverständlich wurden die Stukkaturen an der Saaldecke mit den verschiedenen Emblemen vorher ausgebaut und fachgerecht restauriert. Die Farben der Anstriche sind licht und im allgemeinen sehr zurückhaltend; nur der obere Korridor lebt von der Frische eines heiteren Blaus. Der repräsentative Saal, die angrenzenden zwei Kabinette und die benachbarten Räume werden in erster Linie der Ausstellung der Werke Herrlibergers dienen. Auch wenn das Bedürfnis erwächst, hier öfters Versammlungen oder beispielsweise kleine Konzerte zu veranstalten, so bleiben die Erfordernisse der Ausstellungsräume massgebend für die Gestaltung der Beleuchtung. Die weissen Spotleuchten unter der Decke wirken diskret, sie werden den Stuckdekor des kleinen Saals kaum beeinflussen.

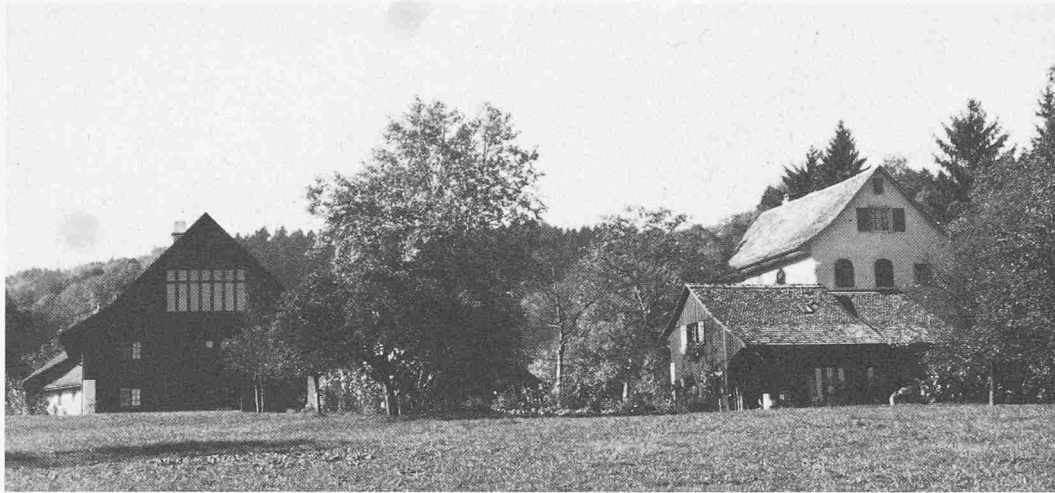
Ansicht der Burganlage von Norden, links die Scheune, rechts die Burg mit Anbau
