**Artikel:** Materialtechnische Untersuchungen und Bruchversuch an einer 20 Jahre alten vorgespannten Brücke über die alte Glatt bei Zürich  
**Autor:** Weder, Christoph  
**DOI:** <https://doi.org/10.5169/seals-73673>

## Materialtechnische Untersuchungen und Bruchversuch an einer 20 Jahre alten, vorgespannten Brücke über die alte Glatt bei Zürich

## Material investigations and failure tests on a 20 years old, prestressed bridge over the Glatt near by Zurich

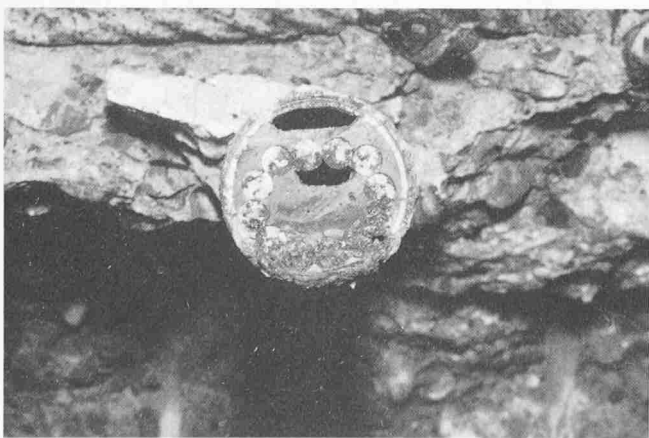
Rein *äusserlich* zeigten sich die Spannkabel hinsichtlich Korrosion und Verankerung *in gutem Zustand*. Ebenso wurde eine starke Haftung zwischen dem Konstruktionsbeton und dem Hüllrohr festgestellt. Nach dem Öffnen der Hüllrohre konnte auch das Innere der Vorspannkabel untersucht werden. Im grössten Teil (95%) der untersuchten Kabel kamen kleinere Hohlräume in der sonst sehr dichten und kompakten Mörtelfüllung zum Vorschein. Diese Hohlräume (Zwickel) entstanden durch Luftblasen beim Einpressen des Mörtels in die Hüllrohre, die ein Entweichen der Luft nur an den Enden der

Kabel zuliessen (Bild 8), da keine Steigrohre in Kabelmitte vorhanden waren. Die Oberflächen der Hohlräume waren oft mit einem weisslichen, aus Kalkausscheidungen aus dem Wasser bestehenden Belag überzogen.

Bild 8. Längskabel im Streifen S2. Schnitt des Kabels direkt vor dem Ankerkopf, Seite Wallisellen. Hohlräume an der Oberseite des Kabels erkennbar  
Longitudinal cable in strip S2. Section of the cable directly before the anchor head, Wallisellen side. Voids on the upper side of the cable recognisable.

Die Umhüllung der einzelnen Spanndrähte mit Mörtel war im grossen und ganzen sehr gut. Oft lag aber ein Teil der Drähte am Hüllrohr an, die dann an der Berührungslinie nicht mit Mörtel umhüllt waren, so dass es zur Korrosionsbildung kam. Die meisten Spanndrähte waren jedoch frei von jeglicher Korrosion.
