**Artikel:** Materialtechnische Untersuchungen und Bruchversuch an einer 20 Jahre alten vorgespannten Brücke über die alte Glatt bei Zürich  
**Autor:** Weder, Christoph  
**DOI:** <https://doi.org/10.5169/seals-73673>

## Materialtechnische Untersuchungen und Bruchversuch an einer 20 Jahre alten, vorgespannten Brücke über die alte Glatt bei Zürich

Von Christoph Weder, Dübendorf

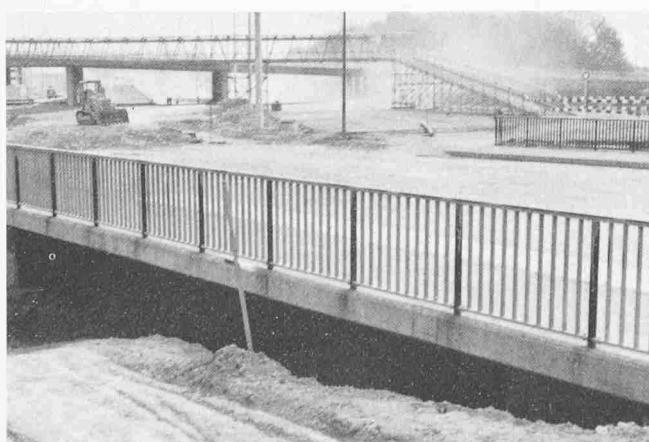
Bild 1. Blick von der Nordseite der Brücke im Vordergrund in Richtung Osten  
View from the north of the bridge in the foreground, running eastwards

Im Jahre 1954 wurde beim Ausbau der *Hauptverkehrsstrasse A von Zürich nach Winterthur* eine neue Brücke über die alte Glatt bei Schwamendingen erstellt. Es handelt sich um eine *vorgespannte Strassenbrücke*. Wegen des Autobahnbaues musste sie abgebrochen werden (Bild 1).

In 1954 when the *highway A from Zürich to Winterthur* was extended, a new bridge over the Alte Glatt near *Schwamendingen* was erected. The structure was a *prestressed concrete highway bridge*. However with the construction of a new freeway the bridge had to be demolished (fig. 1).

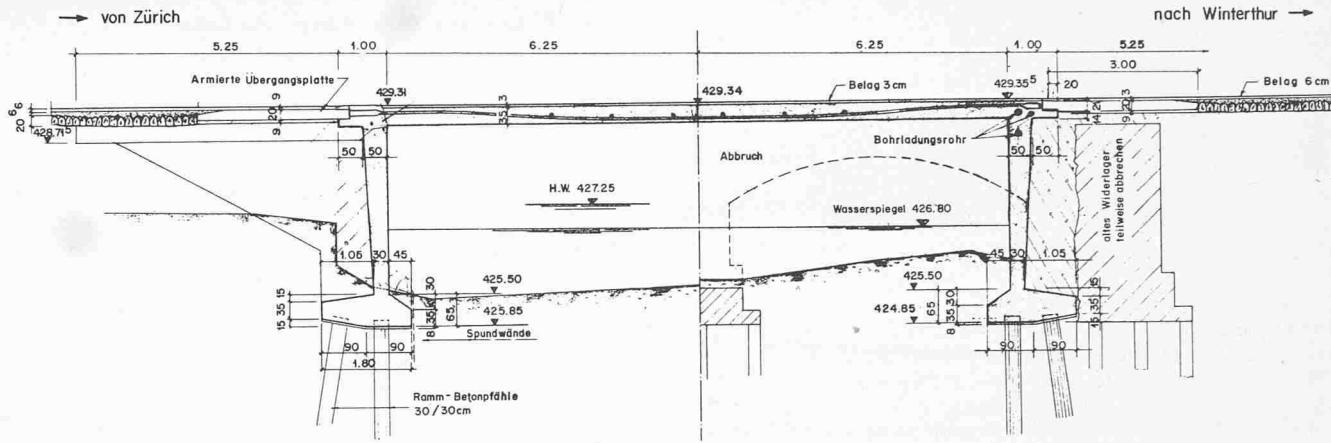
Bild 2. Längsschnitt. Gründung der Widerlager auf Betonpfählen  
Longitudinal section. Base of the support on concrete piles

Die im Jahre 1954 erbaute Brücke wies eine freie Spannweite von 12,50 m und eine Breite von 21,3 m auf und war als eine *in Längs- und Querrichtung vorgespannte Plattenrahmenbrücke* konstruiert (Bilder 2 und 3). Das statische System der Brücke stellt einen eingespannten Rahmen dar, dessen Stiele als Wände und der Riegel als Platte von 0,35 m Dicke ausgebildet war. Bei der Vorspannung fand das System nach dem

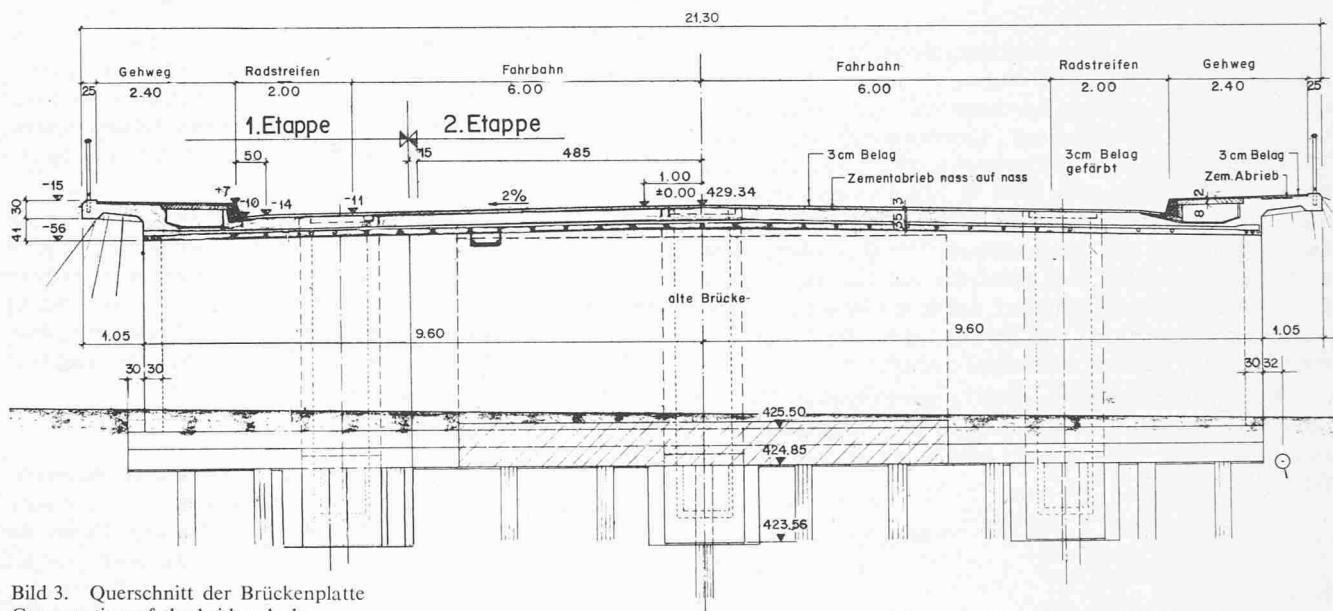
Bild 3. Querschnitt der Brückenplatte  
Cross-section of the bridge deck

Verfahren Freyssinet Anwendung. In der Brückenplatte waren in Längsrichtung 62 Vorspannkabel zu 500 kN mit je 12 Drähten à 7 mm und in Querrichtung 15 Kabel der gleichen Art zu 500 kN eingebaut. Neben den Vorspannkabeln war noch eine schlaffe Armierung von 10 mm Durchmesser angeordnet.

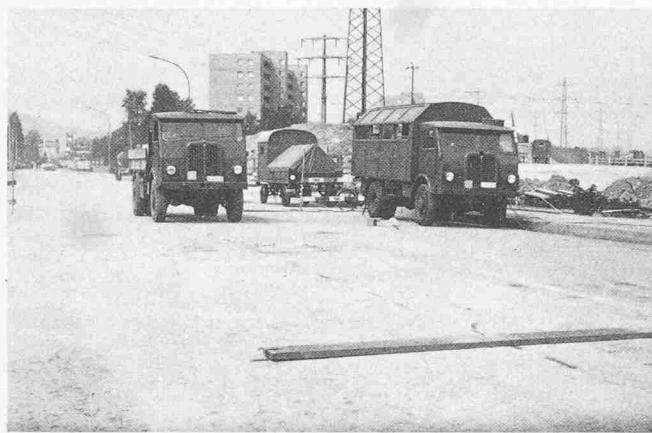
Bild 4. Das Fahrzeug links diente als Versuchsfahrzeug. Im Vordergrund ist das für «Sprungversuche» bereitgelegte Brett sichtbar  
The vehicle left served as the test vehicle. In the foreground is the board laid ready for the «bump test»

verursacht durch ein Einzelfahrzeug, durch Messungen zu bestimmen. Damit diese *Schwingungsmessungen* durchgeführt werden konnten, fuhr ein Lastwagen mit einer Gesamtmasse von 15 t mit verschiedenen Geschwindigkeiten zwischen 5 km/h und 40 km/h in der Längsachse der Fahrbahn ( $\triangle$  Brückenmitte) über die Brücke (Bild 4). Mit Messgeräten wurden nur die *vertikalen Schwingungen* der Brücke an verschiedenen Stellen gemessen und aufgezeichnet. Um den Einfluss einer allfälligen Unebenheit der Fahrbahn auf die Stossemfindlichkeit der Brücke festzustellen, wurde in einem sog. *Sprungversuch* ein 50 mm dickes und 280 mm breites Brett in Brückenmitte ebenfalls mit dem Lastwagen überfahren.

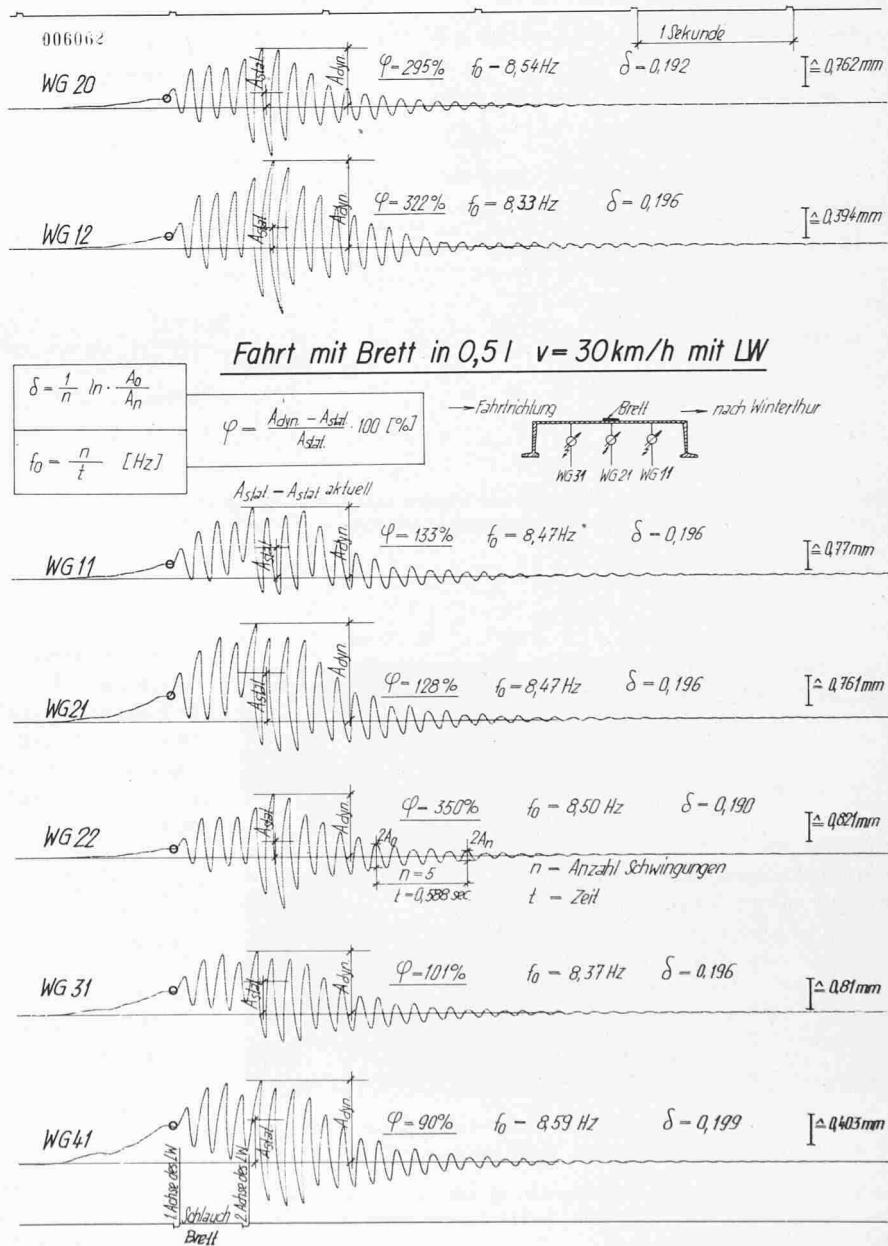
Bild 5. Beispiel einer Schwingungsaufzeichnung bei einer Fahrt des Lastwagens mit  $v = 30 \text{ km/h}$  über die Brücke  
Example of a recorded oscillation for one crossing of the bridge with  $v = 30 \text{ km/h}$

Aus den gemessenen und aufgezeichneten (Bild 5) Schwingungsamplituden liessen sich die folgenden *Stosszuschläge in der Längssymmetriearchse* der Brücke nach der Formel

Die aus den Schwingungsmessungen berechnete Eigenfrequenz  $f_0$  der Brücke beträgt 8,59 Hz; die in [1] aufgrund von bestimmten Annahmen vor den Fahrversuchen theoretisch berechnete Eigenfrequenz der 1. Schwingung der Brücke beträgt  $f_0 = 8,66$  Hz. Das als Dämpfungsmass bezeichnete logarithmische Dekrement  $\delta$

erreichte im Mittel 0,204. Es ist heute möglich, die zu erwartenden dynamischen Kennwerte ( $\delta, f_0$ ) einer einfachen Brücke mittels Rechenprogrammen auf EDV-Anlagen theoretisch zu bestimmen. Exakt durchgeführte Versuche, die wohl einen gewissen minimalen Aufwand erfordern, können die theoretischen Kennwerte bestätigen, wie das vorliegende Beispiel zeigt.

From the measured and recorded oscillation amplitudes (fig. 5) an *impact load factor along the longitudinal axis of symmetry* could be calculated. This was according to the formula

The natural frequency of the bridge calculated from the recorded measurements came to 8.59 Hz. The calculated frequency of the first oscillation based upon certain assumptions for the moving load tests came to 8.66 Hz. The logarithmic increment  $\delta$  (the damping constant) came to an average value of 0.204

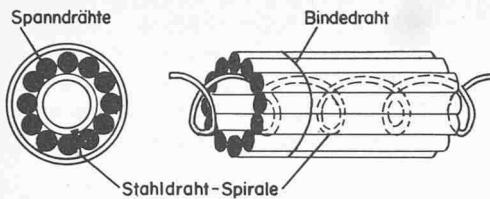
Bild 6. Querschnitt eines Vorspannkabels  
Cross-section of a prestress cable

Ziel der an einigen Vorspannkabelabschnitten von 1 m Länge durchgeführten materialtechnischen Untersuchungen war es, Aussagen über den *umfassenden Erhaltungszustand* der Kabel zu machen (Bilder 6 und 7).

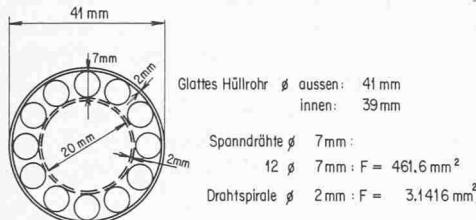
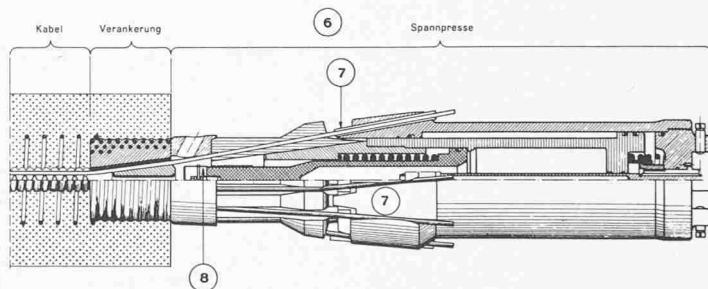
#### Füllungsgrad:

Rohr  $\varnothing$  innen 39 mm  $\rightarrow$  F 1194.6 mm<sup>2</sup>  $\hat{=}$  100.0 %

12 Stahldrähte  $\varnothing$  7 mm  $\rightarrow$  F 461.6 mm<sup>2</sup>  $\hat{=}$  38.6 %

1 Stahlrohrspirale  $\varnothing$  2 mm  $\rightarrow$  F = 3.14 mm<sup>2</sup>  $\hat{=}$  0.263 %

Theoretischer Füllungsgrad für Mörtel: 61.14 %

Bild 7. Querschnitt der Vorspannkabel mit Massen und Mörtelfüllungsgrad  
Cross-section of prestress cable with dimensions and degree of grout filling

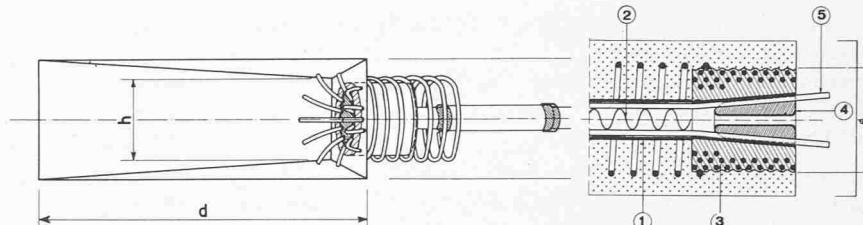
- ① Spannglied mit 12 Spanndrähten
- ② Drahtspirale
- ③ Ankerkörper
- ④ Konus
- ⑤ Spanndrähte, die umgebogen als Armierung des Schutzbetons dienen
- ⑥ Spannpresse
- ⑦ Keile zum Festklemmen der Drähte
- ⑧ Innerer Kolben der Presse für das Eindrücken des Konus

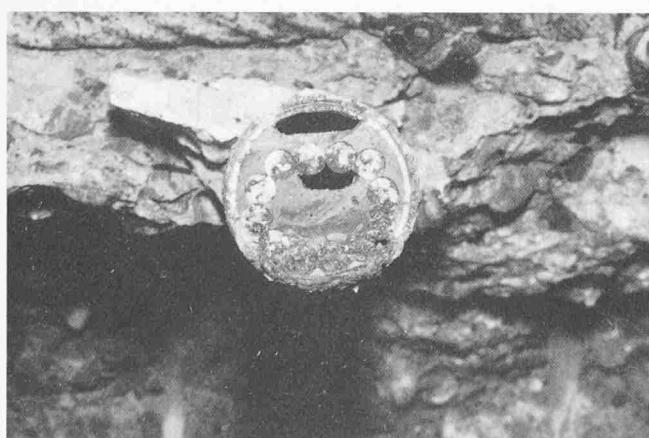
Bild 8. Längskabel im Streifen S2. Schnitt des Kabels direkt vor dem Ankerkopf, Seite Wallisellen. Hohlräume an der Oberseite des Kabels erkennbar

Longitudinal cable in strip S2. Section of the cable directly before the anchor head, Wallisellen side. Voids on the upper side of the cable recognisable.

Rein äußerlich zeigten sich die Spannkabel hinsichtlich Korrosion und Verankerung in gutem Zustand. Ebenso wurde eine starke Haftung zwischen dem Konstruktionsbeton und dem Hüllrohr festgestellt. Nach dem Öffnen der Hüllrohre konnte auch das Innere der Vorspannkabel untersucht werden. Im größten Teil (95%) der untersuchten Kabel kamen kleinere Hohlräume in der sonst sehr dichten und kompakten Mörtelfüllung zum Vorschein. Diese Hohlräume (Zwickel) entstanden durch Luftblasen beim Eindrücken des Mörtels in die Hüllrohre, die ein Entweichen der Luft nur an den Enden der

Kabel zuließen (Bild 8), da keine Steigrohre in Kabelmitte vorhanden waren. Die Oberflächen der Hohlräume waren oft mit einem weisslichen, aus Kalkausscheidungen aus dem Wasser bestehenden Belag überzogen.

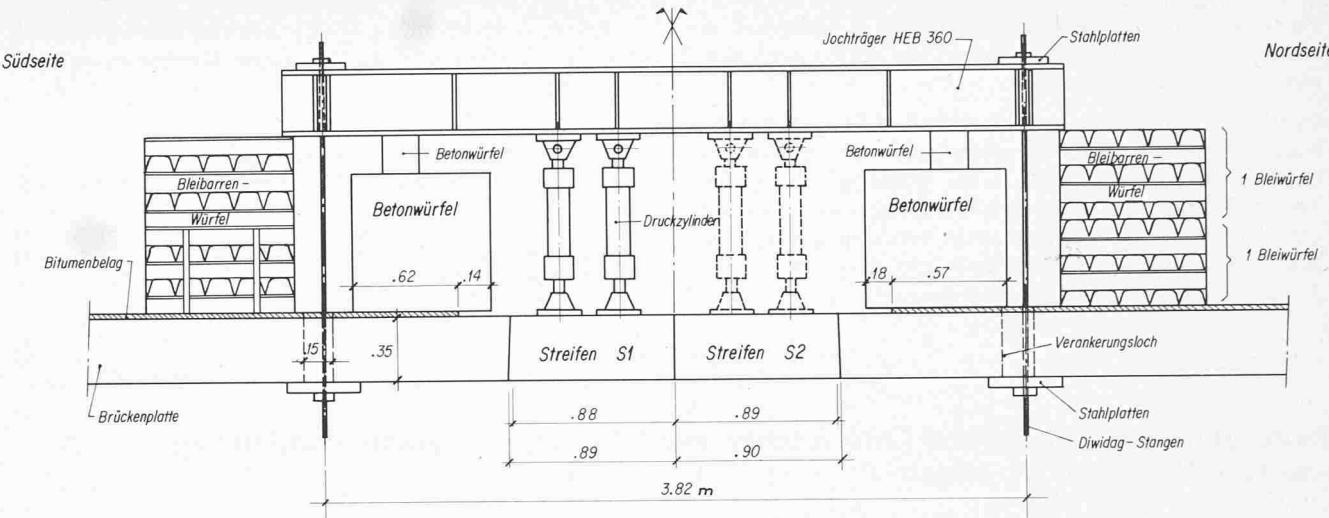
Bild 9. Belastungseinrichtung  
Arrangement of loading

- 4 Jochträger aus Stahl, die senkrecht zu den Streifen angeordnet waren, an ihren Enden auf Betonwürfeln auflagen und mittels je einer Zugstange an die noch intakten Brückenteile heruntergespannt wurden;
- 8 hydraulisch gesteuerte 250-kN-Zug-Druckzylinder mit je 0,30 m Hub, wobei an jedem Jochträger zwei solche Zylinder befestigt wurden.

Die Belastungseinrichtung für die Bruchversuche an den beiden Plattenstreifen bestand im wesentlichen aus folgenden Elementen (Bild 9):

Um eine günstige Lastverteilung über den ganzen Streifen zu erreichen, wurden die Lastpunkte der vier Lastgruppen etwa in den Viertelpunkten der statischen Brückenspannweite angeordnet. Damit nun aber die noch intakten Brückenteile durch die Reaktion der Belastung nicht zu stark angehoben werden konnten, war eine *Zusatzbelastung* der Brückenplattenteile notwendig. Dieser Ballast bestand aus Bleiballen und Betonwürfeln im Gesamtgewicht von  $2 \times 676$  kN (Bild 9).
