Artikel: Unterhalt und Ausbesserung von Betonbauwerken
Autor: Brux, G.
DOI: <https://doi.org/10.5169/seals-73754>

Unterhalt und Ausbesserung von Betonbauwerken

Epoxidharz für Betonkonstruktionen in Kernkraftwerken

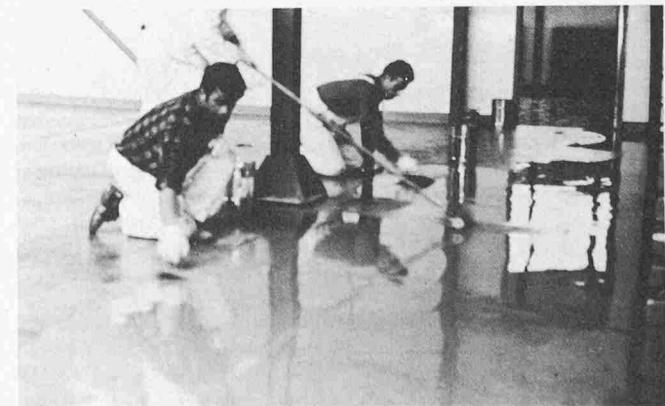
Bodenbeschichtungen mit flüssigen Kunststoffen. Verlegung von Geponopon ®-E 90 im Kernkraftwerk Obrigheim (BRD). In Kernkraftwerken sind Epoxidbetonbeschichtungen vorgeschrieben
