Zeitschrift: **Schweizerische Bauzeitung**

Ursachen des Verfalles der Hochbauten.

Von Professor *Julius Koch* in Wien.
(Fortsetzung.)

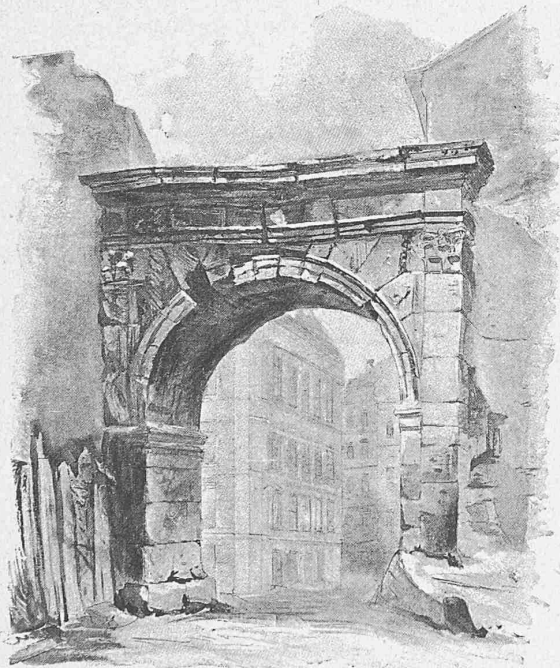
Fig. 4. Bogen des Gallienus in Rom.

Ein vorgerückteres Stadium ist am Bogen des Gallienus in Rom zu beobachten (Fig. 4). Hier ist durch Abpressung und Weiterwitterung schon eine Verschiebung der Werkstücke des Bogens eingetreten, und es beginnt bereits der damit im Zusammenhange stehende Verfall des daraufliegenden Gebälkes. Mit dem ersten Steine der Wölbung fällt dieses augenscheinlich auch.

Es ist sehr interessant zu beobachten, dass hier, sowie auch am Triumphbogen des Titus, der Verfall etwa in halber Bogenhöhe zuerst eintrat, und von hier aus seine weiteren Fortschritte machte. Gegen den Kämpfer zu ist auf der linken Seite der Titusbogenarchivolte das erste Werkstück noch unversehrt, am Bogen des Gallienus sind noch beide Anlaufquadern des Bogens vollständig intact. Dieselbe Beobachtung kann man fast an allen Bogen des Colosseums in Rom machen. Auch hier beginnt der Verfall durchwegs etwa in der halben Bogenhöhe, wo er mit

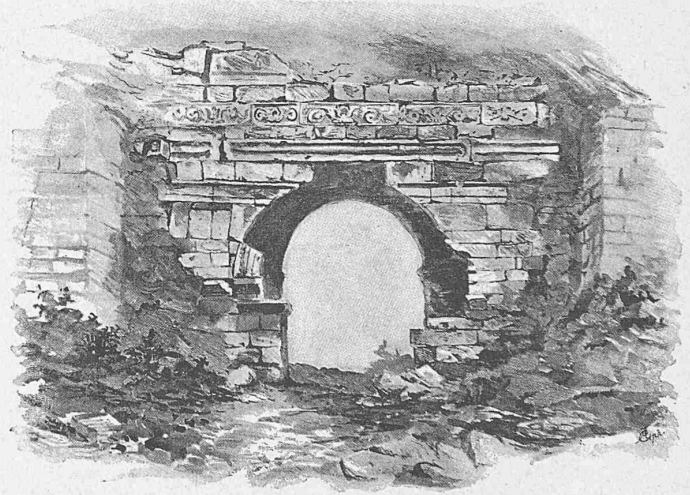
Fig. 5. Festungsthor zu Ephesus.

Das letzte Stadium des Zerfalles der Archivolte ist an einem Festungsthore zu Ephesus (Fig. 5) zu sehen, wo das Gewölbe theilweise nach Muster der dortigen altgriechischen Ueberkrragung der geraden Werkstücke, aber mit Unterbrechung der römischen Archivolte hergestellt ist. Die letztere ist bis auf ein unversehrt Anlaufstück eingestürzt, aber die Ueberkrragung der daraufliegenden Quadern, welche ausser organischem Verbande mit dem Bogen stehen, hat bisher den gänzlichen Ruin des Objectes verhütet.
