# Ursachen des Verfalles von Hochbauten

Autor(en): **Koch, Julius**

Zeitschrift: **Schweizerische Bauzeitung**

Von Professor *Julius Koch* in Wien.

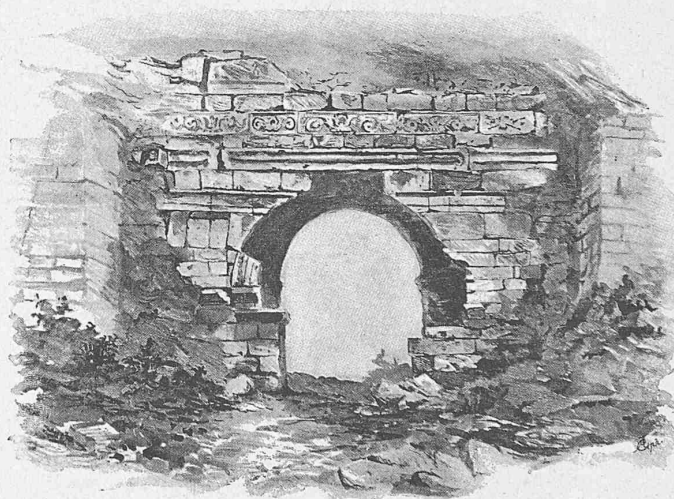
Fig. 5. Festungsthor zu Ephesus.

Das letzte Stadium des Verfalles der Archivolte ist an einem Festungsthore zu Ephesus (Fig. 5) zu sehen, wo das Gewölbe theilweise nach Muster der dortigen altgriechischen Ueberkrugung der geraden Werkstücke, aber mit Unterbrechung der römischen Archivolte hergestellt ist. Die letztere ist bis auf ein unversehrtes Anlaufstück eingestürzt, aber die Ueberkrugung der daraufliegenden Quaden, welche ausser organischem Verbande mit dem Bogen stehen, hat bisher den gänzlichen Ruin des Objectes verhütet.

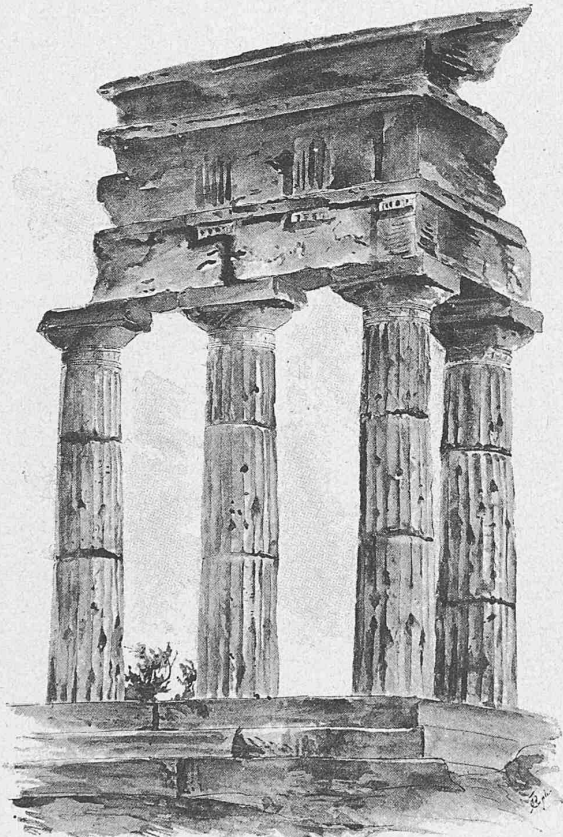
Fig. 6. Tempel des Kastor und Pollux zu Agrigent.

Verhältnissmässig gering ist dieser Process an den noch stehenden Resten des Tempels des Kastor und Pollux in Agrigent entwickelt (Fig. 6). Es ist nur deutlich ersichtlich, wie an der Stossfuge des Architraves die Abbröckelung beginnt und in deren Fortsetzung auch die Architrav-Unterkante zerstört ist. Auch die Säulentrommeln sind an den Lagerfugen abgepresst, und daran setzt sich die Zerstörung an den scharfen Kanten der Cannelirung fort.

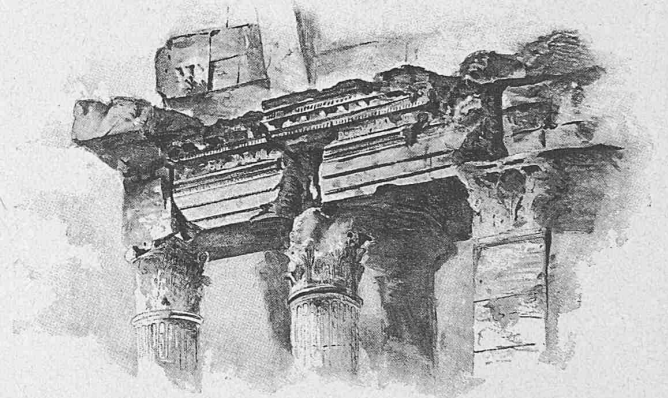
Fig. 7. Tempel-Detail von Balbek.

Die Ruinen von Heliopolis (Balbek), aus der spät-römischen Zeit stammend, zeigen an dem vorliegenden Detail schon deutlicher den Verfall aus obiger Ursache (Fig. 7). Hier hat die Deformation des Architraves an den Stossfugen schon grössere Dimensionen angenommen, und im Niederbruche des Abgelösten auch Theile des Capitäls in Mitleidenschaft gezogen.

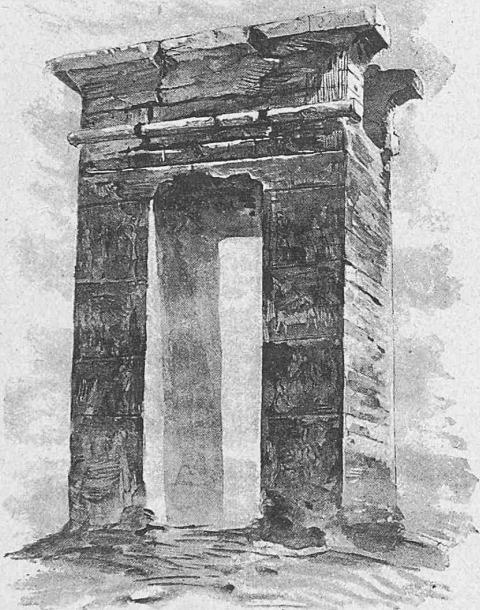
Fig. 8. Pylonenthor zu Karnak.

Ein interessanter Fall von Kantenpressung ist an einem Pylonenthor zu Karnak (Fig. 8) zu beobachten. Hier ging diese natürliche Zerstörung der Steinmasse von den Stellen aus, wo der Sturzquader auf den Widerlagern ruht, und die Ablösung an demselben setzte sich an dessen Unterkante, wie an den griechischen Architraven fort. Nur hat sich an diesem aegyptischen Bauwerke, da das Auflager strammer und starrer war, auch der Kantenbruch streng dem Kräfte-spiel entsprechend entwickeln müssen. Es ist das Material so weit gebrochen, bis die Spannung sich in Form des Kräftebogens auch äusserlich manifestirte, und sich so das natürliche Gewölbe herstellte. Im vorliegenden Falle hätte aber der Gewölbebogen zu geringe Stärke, und es zeigt sich dies bereits in einem Scheitelbruche, und in Folge dessen in der Deformation der darüber liegenden Architekturtheile. Wäre der Deckstein höher dimensionirt, so hätte es noch lange keine Noth, und es erweist sich auch hier, wie im Allgemeinen, dass unter sonst gleichen Constructionsbedingungen grosse Werkstücke dem Zerfalle wirksamer widerstehen. Die Bogenform ist auch an den Resten des Architraves des Tempels des Diocletian in Palmyra deutlich zum Vorschein gekommen, ist also durchaus keine vereinzelte Erscheinung. Andere lehrreiche Beispiele des Verfalles finden ihre Erklärung im Weichen des Widerlagers der Constructionsbogen, wie ein solches durch Comprimirung

an den Stossfugen derselben, durch Bewegungen im Fundamente, oder durch Verschiebung der ganzen Widerlager durch die horizontale Kraftcomponente eintreten kann.

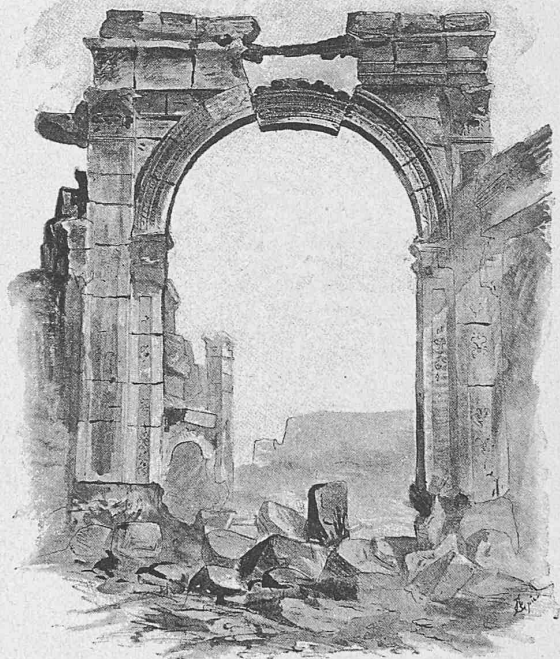
Fig. 9. Triumphbogen in Palmyra.

Eine solche Verschiebung oder Pressung muss an einem Triumphbogen in den Bauresten von Palmyra (Fig. 9) stattgefunden haben, dessen Bruch ehestens zu erfolgen droht. Es sind die Widerlager gewichen, und der Schlussstein dadurch aus den Fugen gebracht worden. Auch in den Ruinen von Balbek ist an einem geraden Portalsturze, der durch einen keilförmigen Quader geschlossen ist, eine ganz ähnliche Erscheinung zu beobachten. Dieser ist in mehr als halber Höhe abgerutscht und nun von einem verständigen Restaurator mit Mauerwerk untersetzt worden.

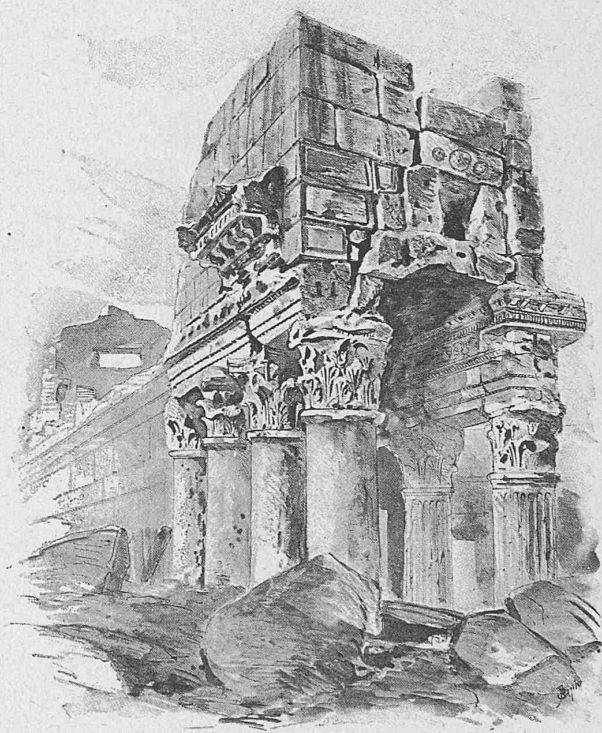
Fig. 11. Aus den Ruinen von Balbek.

Ein Beispiel dieser Art habe ich den Ruinen von Balbek (Fig. 11) entnommen. Die weitklaffenden Fugen hinter den Gebälkquadern und darüber lassen die Tendenz des Zerfalles leicht erkennen. Ich will bei dieser Gelegenheit auch erwähnen, in welcher Weise die Verankerung auf die Art des Zusammenbruches des Bauwerkes einwirkt. Die Verankerung bestand bei den griechischen Tempeln meist in Eisenklammern, die mit Blei vergossen wurden, wie dies beispielsweise am Tempel der Nemesis zu Rhamnus erkannt wurde. Es waren also nur die Steine untereinander verankert, und mit dem Verfall derselben lösten sich auch Klammern und Döbel. Diese Art der Verankerung bildete also kein Hinderniss des Zusammenbruches nach einer der früher beschriebenen Weisen. Unsere moderne Verankerung mit durchlaufenden Mauerschliessen ist wol meist zunächst ein Nothbehelf, um das grüne Mauerwerk in seiner Form zu erhalten. Auf die Art des Einstürzens des Bauwerkes nimmt sie aber unter allen Umständen einen wesentlichen Einfluss, da nach unserer Weise verhängte Gebäude in den
