Das Rollmaterial der schweiz. Eisenbahnen an der Schweiz. Landesausstellung in Bern 1914.

Von A. Keller,

Ober-Maschineningenieur bei der Generaldirektion der S. B. B., Bern.

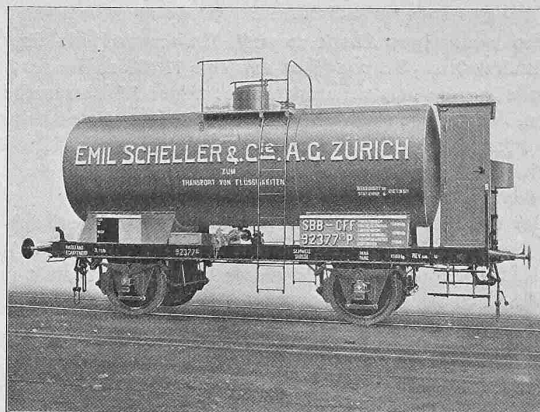
Abb. 61. Zisternenwagen; Tara 11,15 t, Ladegewicht 16,15 t.
Beide Wagen erbaut von der Schweizerischen Wagons-Fabrik Schlieren.

Zisternenwagen (Abb. 61).

Auch dieser besitzt eine achtklötzige Handspindelbremse. Der Kessel ist mittels eiserner Füsse auf dem Gestellrahmen gelagert und hat oben eine verschraubbare Einfüllöffnung, sowie einen Dom mit Deckel; dieser gibt im geöffneten Zustand ein Handrad mit Spindel frei, das zur Betätigung eines Abschlussventils der Entleerungsvorrichtung dient; die Abfüllrohre sind beidseitig noch mit besondern Abschlussventilen versehen. Sämtliche Kesselöffnungen mit Deckel usw. tragen Plombenösen für den Zollverschluss. Eine eiserne Leiter führt beidseitig über die Mitte des Kessels zur Füllöffnung und zum Abschlussventil im Dom.
