# Die Thurkorrektion bei Wattwil

## Die Thurkorrektur bei Wattwil.

Von Ing. A. Sonderegger, St. Gallen.

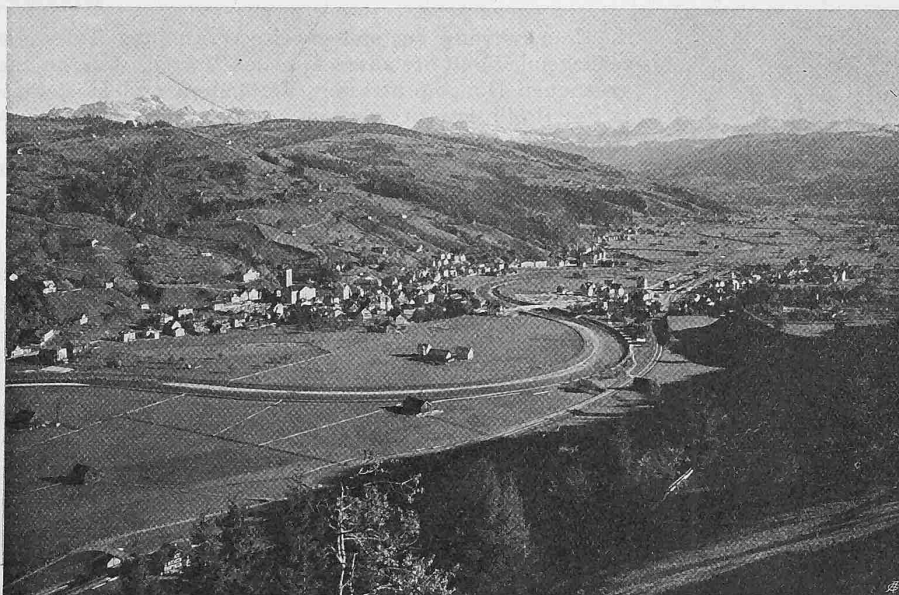
Abb. 3. Blick auf die Thurkorrektur von Wattwil aufwärts, im Hintergrund die durchschnittene Serpentine.

Ein solches Opfer war aber keineswegs nötig. Die Idee der Geradeführung durfte schon aus dem einen Grunde aufgegeben werden, weil das Gefäll der Thur vollständig ausreichend ist, sobald nur die schärfste Serpentine oberhalb Wattwil durchschnitten, die störenden Fabrikwehre besser angelegt oder beseitigt und die stärksten Krümmungen gemildert werden. Es leuchtet ohne weiteres ein, dass unter möglichster Beibehaltung des alten Flusslaufes grosse Ersparnisse erzielt werden konnten; je weniger der bestehende Talweg geändert wurde, desto weniger Erdbewegungen waren erforderlich, desto geringer wurde der Aufwand für Grunderwerb und umso einfacher fielen die Nebenarbeiten, wie Bachkorrekturen, Strassenregulierungen usw. aus. Aber auch landschaftlich betrachtet, war die Beibehaltung eines gekrümmten Flusslaufes der vollständigen Streckung in eine gerade Linie vorzuziehen (Abb. 3).

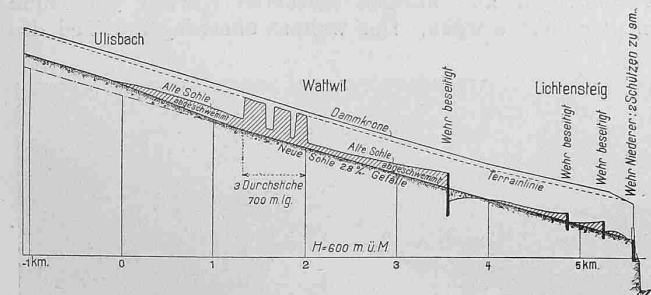
Abb. 2. Längenprofil der Thurkorrektur bei Wattwil. Masstab für die Längen 1 : 75 000, für die Höhen 1 : 750.

Die Ausführung der drei Durchstiche oberhalb dem Dorfe Wattwil erfolgte im Zusammenhang mit dem Umbau des Bahnhofes, dessen Anlagen zum Teil in das Bett der abgeschnittenen Serpentine zu liegen kamen. Diese Durchstiche haben den Flusslauf um rund 650 m verkürzt und eine Sohlenvertiefung bewirkt, die heute bereits 1,8 m beträgt. Talaufwärts macht sich jetzt schon die Sohlenvertiefung auf etwa 1 km Länge bemerkbar (vergleiche das Längenprofil Abb. 2 auf Seite 133).

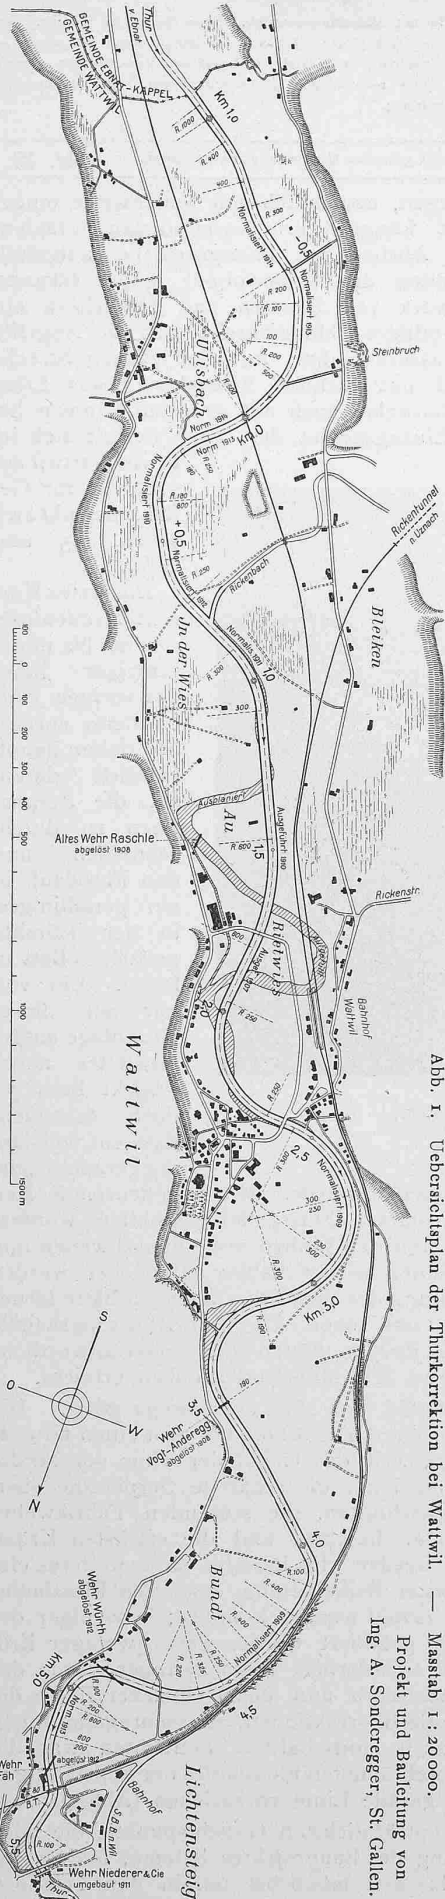
Abb. 1. Übersichtsplan der Thurkorrektur bei Wattwil.

— Masstab 1 : 20 000.  
 Projekt und Bauleitung von  
 Ing. A. Sonderegger, St. Gallen.

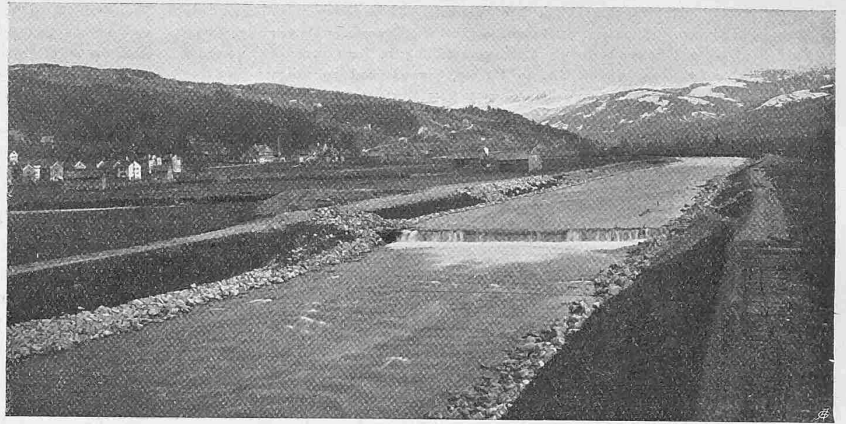
Abb. 8. Au-Durchstich mit provisorischer Schwelle, Juni 1911.

Die Eröffnung der Durchstiche liess einen starken Geschiebetransport aus dem oberh Flussgebiet erwarten. Da befürchtet werden musste, dass das Geschiebe weiter unten liegen könnte, wurde am obren Ende der Durchstiche eine provisorische Querschwelle in das Flussbett eingebaut (Abbildung 8). Mit der fortschreitenden Vertiefung und Abschwemmung der bergwärts gelegenen Strecke wurde die Schwelle durch Absägen der Pfähle sukzessive abgetragen und schliesslich ganz beseitigt. Trotz dieser Vorsichtsmassregeln konnte aber nicht vermieden werden, dass sich unterhalb dem Dorfe Wattwil doch eine vorübergehende Sohlenerhöhung einstellte.

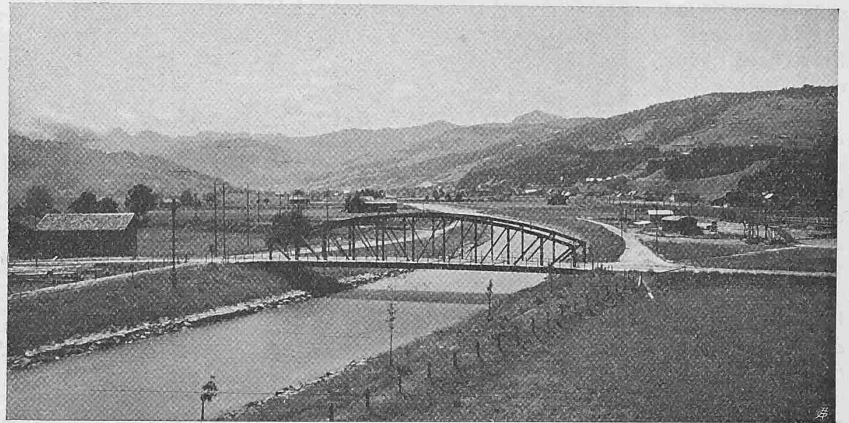
Abb. 7. Rietwies-Durchstich mit Strassenbrücke bei Km. 1,75.

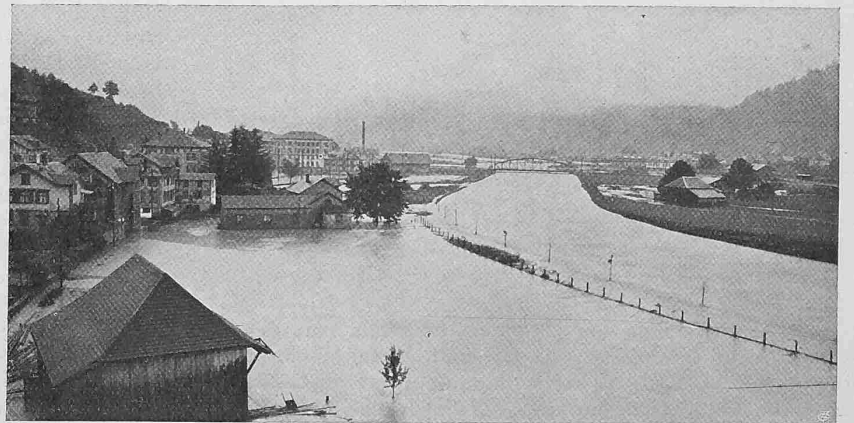
Abb. 6. Hochwasser vom 15. Juni 1910, von Km. 2,0 aufwärts.

zu Grunde gelegt worden. In den Durchstichen füllte das Hochwasser vom 15. Juni 1910 das Bett, dessen Sohle damals noch  $1 \text{ m}$  höher lag als jetzt, vollständig aus. Nach der Formel von Ganguillet und Kutter, in die für den Rauheitsgrad  $n$  der aus direkten Hochwassermessungen an der Sihl bei Zürich abgeleitete Wert von  $0,031$  eingeführt wurde, sind in der Sekunde  $390 \text{ m}^3$  Wasser durchgeflossen, eine Menge, die der seinerzeit den Berechnungen zu Grunde gelegten Maximal-Wassermenge sehr nahekommt (siehe Abbildung 6).

Die Bauabrechnung, die noch nicht vollständig abgeschlossen ist, übersteigt den Voranschlag um wenige Prozente. Die, wenn auch geringe Kostenüberschreitung ist hauptsächlich durch das während der Bauzeit vorgekommene Hochwasser im Juni 1910 verursacht worden, das einzelne noch nicht vollendete Dämme beschädigte und in der Kurve unterhalb Wattwil bei Km. 3 durchbrach. Seither eingetretene Hochwasser, die jenes von 1910 an Grösse nahezu erreichten, haben indessen dargetan, dass die nunmehr konsolidierten Dämme jedem Ansturm Stand zu halten vermögen.

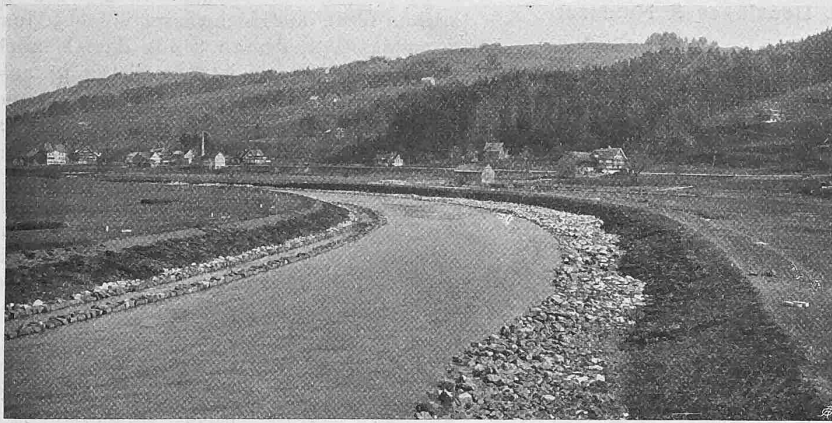
Abb. 9. Normalisierte Kurve bei Km. + 0,3; flussabwärts gesehen.

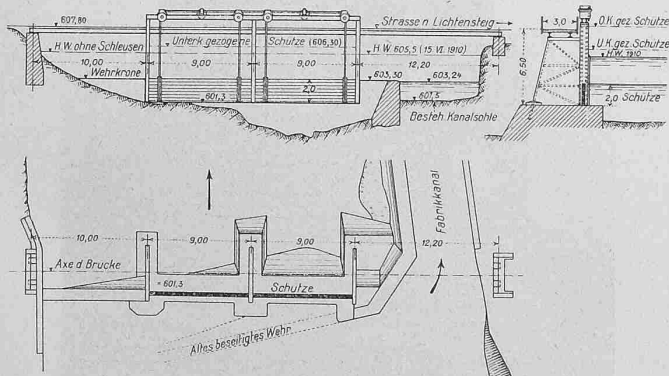
Abb. 4 Plan 1 : 600 und Abb. 5 Ansicht des umgebauten Wehres Niederer & Cie. bei Lichtensteig.

Die Korrektur beginnt unten bei der Stadtbrücke in Lichtensteig (Abb. 5). An dieser Stelle war das Thurbett stark verengt und in die Nagelfluhbänke eingeschnitten, welche die Talmulde von Wattwil abschliessen. Das be-

reits von Natur aus stark verengte Felsprofil ist im vorigen Jahrhundert durch den Einbau eines Fabrikwehres noch weiter beeinträchtigt worden. Eigentlich hätte daher auch dieses Wehr beseitigt werden müssen. Es handelt sich hier aber um ein grösseres, einem bedeutenden industriellen Betriebe dienendes Wasserwerk, das mit den nötigen Anlagen zur Ausnützung auch der höhern Wasserstände ausgerüstet ist und über grosse kalorische Reservemaschinen verfügt. An die Expropriation konnte unter diesen Umständen nicht gedacht werden. Man musste sich daher damit begnügen, das alte feste Wehr durch ein bewegliches Wehr zu ersetzen und das Flussbett nach Möglichkeit zu verbreitern. Es sind zwei eiserne Schützenfallen von je 9 m Breite und 2 m Höhe, die durch elektrischen Antrieb gehoben werden können, in das alte Wehr eingebaut worden (Abb. 4 und 5). Deren Eisenkonstruktion ist von der Giesserei Bern der v. Roll'schen Eisenwerke ausgeführt. Der den Wasserspiegel absenkende Einfluss

der aufgezogenen Schützen ist bei einem Hochwasser bis zu einem Abstand von 1 km vom Wehre durch Messung festgestellt worden.
