**Artikel:** Die Geschiebequellen der Bäche und Flüsse  
**Autor:** Strele, G.  
**DOI:** <https://doi.org/10.5169/seals-45580>

## Die Geschiebequellen der Bäche und Flüsse.

Von Ing. G. STRELE, Hofrat d. R., Innsbruck.

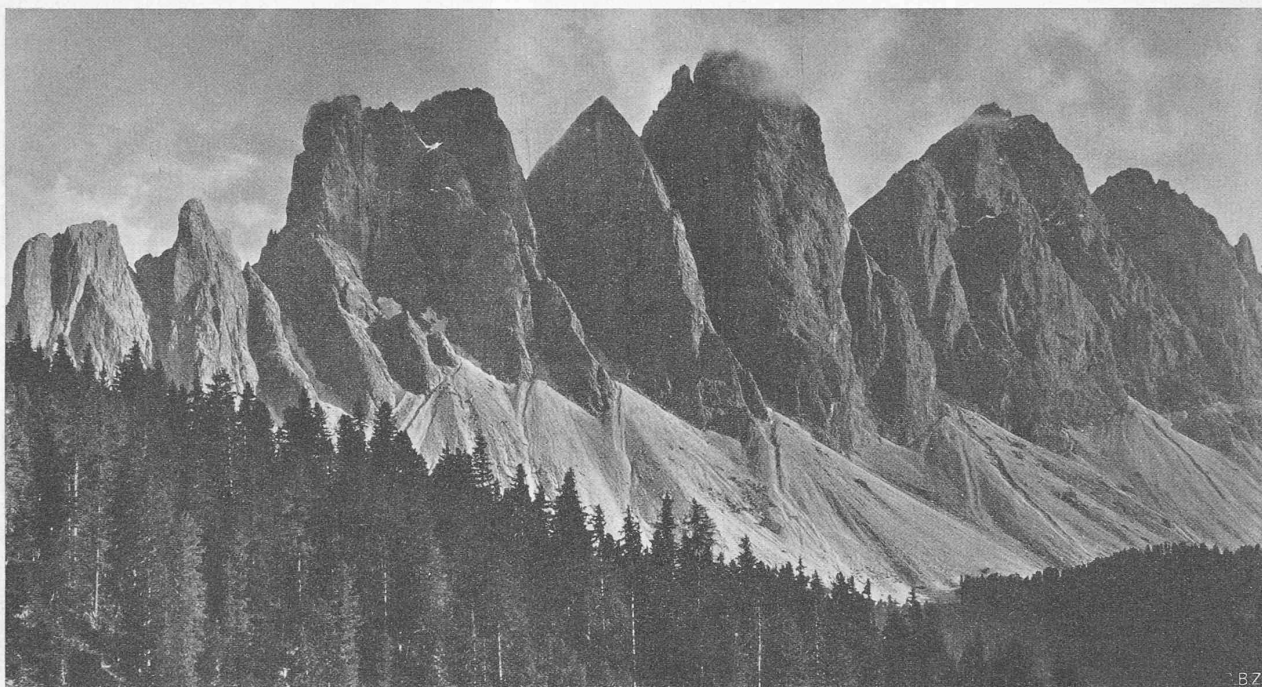
Abb. 2. Verwitterungs-Schuttkegel an den Geisslerspitzen im Villnößtal, Südtirol. Trias-Dolomit (sog. Muschelkalk).

**Verwitterung.** Die Gesteinsverwitterung (Abb. 2) äussert sich entweder im mechanischen Zerfall des Gesteins ohne jede Aenderung der chemischen Zusammensetzung, wie z. B. beim Wettersteinkalk, der zu Schutt zerfällt, oder aber es tritt neben der Zerkleinerung auch eine Aenderung der chemischen Zusammensetzung ein, sei es infolge Umwandlung von Mineralbestandteilen, sei es durch Auflösung und Auslaugung von solchen. Ein Beispiel hierfür bietet die Entstehung von Verwitterungslehm aus Mergel.

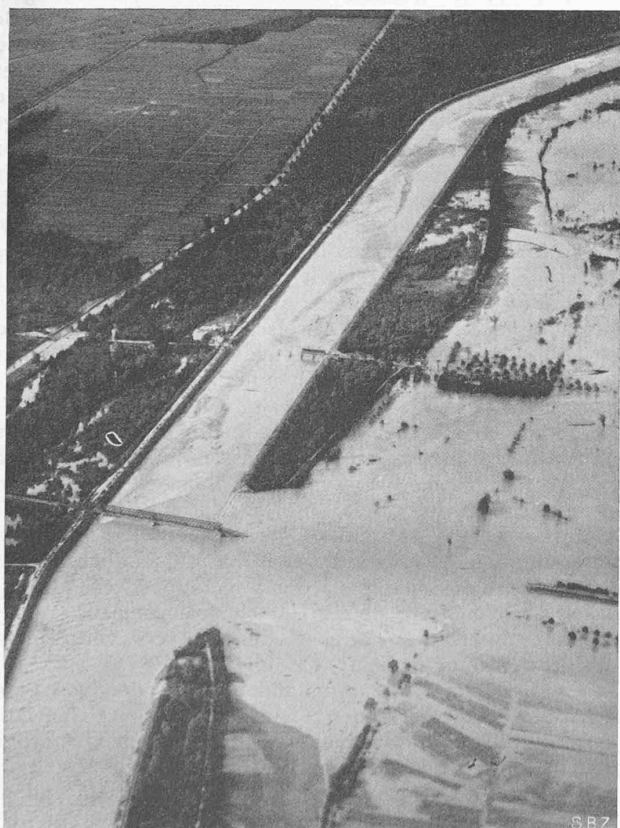
Abb. 1. Die rechtsufrige Rheindamm-Ueberflutung bei Buchs am 25. Sept. 1927. Zu beachten: die Kiesbänke im Flussbett unterhalb der Durchbruchstelle.

<sup>1)</sup> Ueber das Rheinhochwasser vom 25. Sept. 1927 haben wir in Bd. 90, S. 206 (15. Okt. 1927) berichtet. Zur Erinnerung daran fügen wir den Ausführungen Streles nebenstehendes Fliegerbild bei, das unterhalb der Durchbruchstelle die Geschiebemassen erkennen lässt, die das Flussbett und damit die Hochwassergefahr ständig erhöhen. Red.

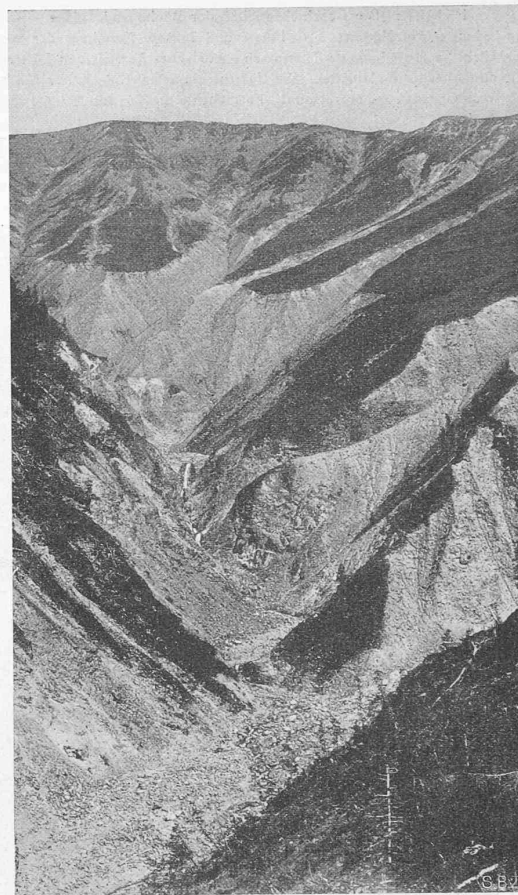
Abb. 4. Feilenanbrüche, Sylvesterbach bei Toblach.

Der Sylvesterbach bei Toblach im Pustertal (Abb. 4) weist eine reiche Gliederung auf und es lösen sich seine Quellgräben in eine grosse Anzahl kleiner Runsen, Feilenanbrüche auf. Diese haben allmählich den grössten Teil

der Weidefläche unterhalb des Pfannhornrückens okkupiert, und von der Rasendecke nur mehr spärliche Fetzen übrig gelassen.

1. Feilenanbrüche, entstanden durch den von unten nach oben fortschreitenden Tiefschurf, wobei eine langgestreckte Rinne von annähernd dreieckigem Querschnitt entsteht, deren Form einer dreikantigen Feile ähnelt.

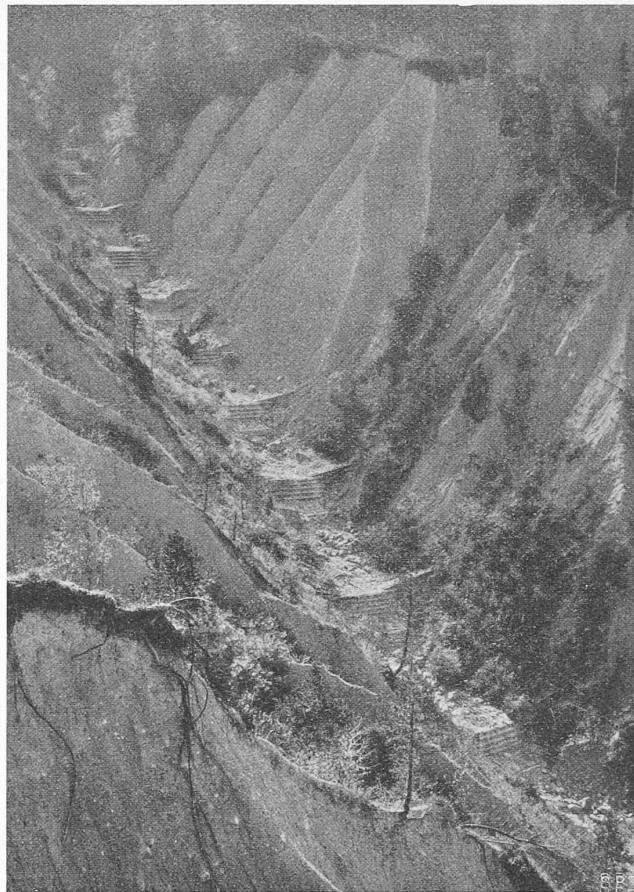
Abb. 6. Anbrüche in Glazialschutt. Habersauerbach, Nordtirol.

Die Bildung von Bruchflächen in diesem engeren Sinn ist stets zurückzuführen auf ein Anschneiden des Fusses, sei es durch Eingriffe des Menschen, sei es durch das fließende Wasser. Derartige Bruchflächen treten dort auf, wo das Schuttmaterial bis zu einem gewissen Grade verfestigt, trocken — nicht wasseraufnahmefähig — ist (Abb. 6). Am häufigsten ist dies beim Moränenschutt der

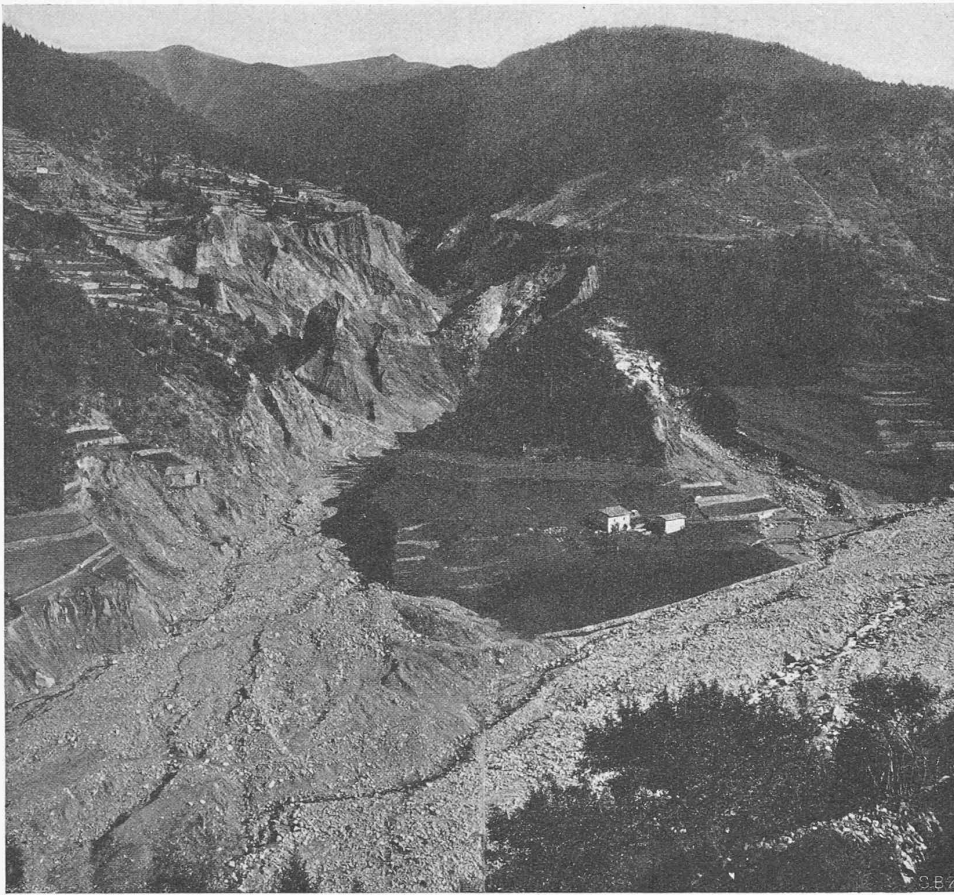
*Unterirdische Auswühlung.* Eine weitere Ursache der Bruchbildung ist die Auswühlung unterirdischer Wasserläufe in nicht felsigem Boden, derart, dass dieser unterhöhlt wird und endlich einstürzt. Es ist dies die unheimlichste Art der Geschiebebildung, da ihre Wirkung meist völlig überraschend eintritt, die Ausdehnung der Bewegung von vornherein ganz unabsehbar ist und wir ihr in den meisten Fällen völlig machtlos gegenüberstehen. Auf solche Weise entstand beim Hochwasser des Jahres 1882 der Bruchkessel von Sette Fontane im Avisiotal in Südtirol (Abb. 9). Vor der Hochwasserkatastrophe lag das schönste Bauerngut der Gemeinde Sover in einer flachen, zum nahen Rivo Brusago sanft abfallenden Mulde; nach den in nächster Nähe des Hofes am Fusse der steileren Lehne zutage tretenden Quellen führte es den Namen Sette Fontane. Beim erwähnten Hochwasser versickerten die von äusserst heftigen Regengüssen herrührenden grossen Wassermengen grösstenteils in den, die Lehne bis zum 250 m höher gelegenen Weiler Casare aufbauenden, mächtigen Diluvialschuttmassen und dem höher liegenden lockeren Gehängeschutt, überlasteten die erwähnten Quellen, die sich zunächst trübten und dann in der oben beschriebenen Weise ausbrachen. Ueber Nacht entstand ein ungeheurer Bruchkessel und das Gut von Sette Fontane wurde vernichtet.

Abb. 9. Bruchflächen bei Sette Fontane bei Sover im Avisiotal, Südtirol.

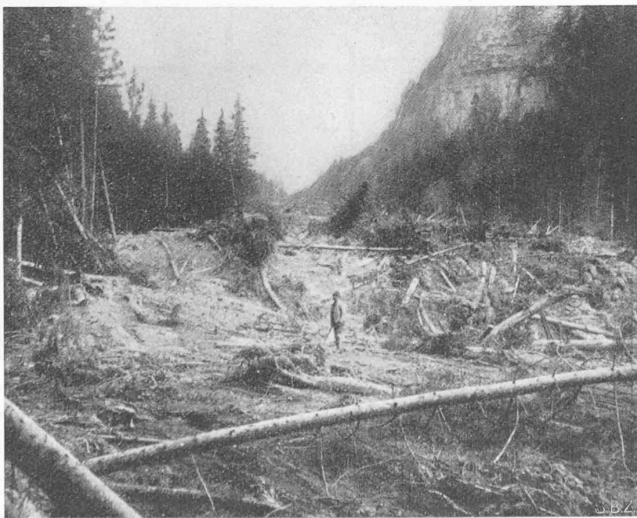
Abb. 10. Sandlingmure bei Griesern, Ober-Oesterreich.

Ein weiteres Beispiel ist der Absturz einer Felswand auf die Sandlingalpe im Salzkammergut<sup>5)</sup> im September 1920, die den Anstoß gab, dass sich der auf einer geneigten tonigen und durch vorausgegangenen Regen verseiften Unterlage ruhende Moränenschutt in Bewegung setzte und, den Fichtenhochwald durchbrechend, abrutschte (Abb. 10). Die Masse durchmass innerhalb der ersten sechs Tage bei 20 % Gefälle einen Weg von etwa 2 km, in den folgenden zehn Tagen rückte sie bei durchschnittlich 10 % Gefälle noch 1,2 km vor, und kam in den nächsten 15 Tagen nach einem Wege von insgesamt 3,3 km Länge wieder zum Stillstand.
