Ursachen und Bedeutung der Rissbildung an Eisenbeton-Tragwerken

Von Dipl. Ing. J. BÄCHTOLD, bei Locher & Cie., Zürich¹⁾

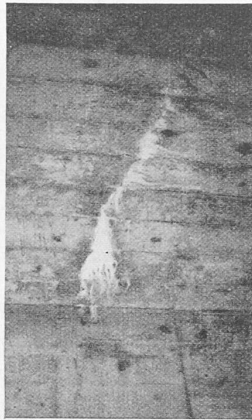
Abb. 9. Riss in Gehweg-Auskrägung einer Eisenbetonbalkenbrücke mit Sinterbildung

Eine andere Kategorie von Rissen kann oft in weit ausladenden Gehwegauskragungen von Eisenbetonbrücken beobachtet werden (Abb. 9). Sie finden sich hauptsächlich im Bereich der negativen Balkenmomente und werden verursacht durch diese Momente und durch einseitige Schwind- und Temperaturdeformation. Die starke Armierung im oberen Teil der Trägerrippen (Abb. 10a) setzt das Schwinden beträchtlich herab. Diese einseitige Schwindbehinderung der Auskragung, kombiniert mit rascherem Austrocknen (Schwinden) und mit einer rascheren und stärkeren Abkühlung der weniger massiven äusseren Teile der Auskragung gegenüber den innern und der Rippe, ergibt die gleiche Wirkung, wie die Verschiedenheit des radialen und tangentialen Schwindmasses beim Holzbalken (Abb. 10 b, c, d). Querfugen im Bereich der negativen Momente (Abb. 10e), wie sie bei manchen deutschen Reichsautobahnbrücken ausgeführt wurden, verhindern weitgehend ein Ueberfließen der Biegezugspannungen von den Trägerrippen in die Auskragung. Diese Biegezugspannungen können auch durch besondere ausführungstechnische Massnahmen von der Auskragung ferngehalten

werden, so z. B. durch späteres Betonieren der Auskragung, nachdem die Trägerrippen ausgerüstet und eventuell noch künstlich vorbelastet worden sind. Mit Rücksicht auf die unvermeidlichen Schwind- und Temperaturdifferenzen kann aber auf zweckmässige Längsarmierung in den Auskragungen nicht verzichtet werden.

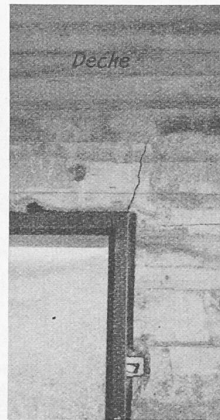
Abb. 11. Riss in einem Türsturz

Auf weitere Rissbeispiele an Brücken möchte ich nicht eingreten, sondern noch auf eine Anzahl Risserscheinungen im Eisenbetonhochbau hinweisen. Es sei hier zunächst einmal der häufigen Rissbildung an Stützenköpfen, an Tür- und Fensterstürzen Erwähnung getan (Abb. 11). Sie treten in der Regel in den äusseren Ecken von Tür- und Fensteröffnungen auf (Abb. 12) und werden verursacht durch das verschiedene Schwindmass zweier aufeinanderfolgender Decken und durch steife Eckkonstruktionen des Gebäudes. Zur Zeit der Ausführung einer Decke hat die darunterliegende bereits einen Teil des Schwindprozesses absolviert, sodass von diesem Zeitpunkt an die obere Decke mehr schwindet als die untere. Besonders deutlich ist dieses Verschiebungsbild im untersten Stockwerk, indem die Fundamente als mehr oder weniger unverschieblich angesehen werden können, sodass beinahe das gesamte Schwindmass und die gesamten Temperaturverschiebungen zur Auswirkung kommen können. Der Umstand, dass jeder Bauteil gegenüber dem darunterliegenden ein relativ höheres Schwindmass hat, begünstigt auch die Rissbildung in den Fensterbrüstungen (Abb. 13), vor allem direkt über den Kellermauern oder Fundamenten. Noch eindrücklicher aber zeigt sich dieser Einfluss bei den massiven Brüstungen von Dachterrassen, wo die rasche Austrocknung und eventuelle Abkühlung der allseitig freien Brüstung gegenüber dem zudem noch stärker armierten darunterliegenden Sturz im selben Sinne wirken (Abb. 14).
