Die Renovation des Freulerpalastes in Näfels

Autor(en): **Leuzinger, Hans**

Zeitschrift: **Schweizerische Bauzeitung**

Von Arch. HANS LEUZINGER, Glarus-Zürich

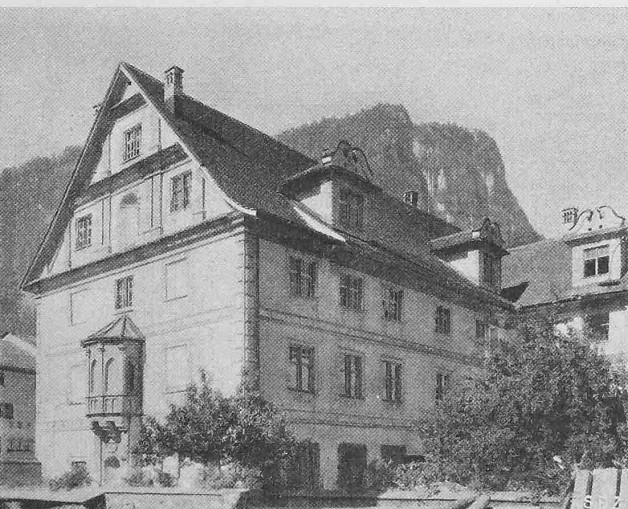
Abb. 5. Südgiebel mit Kapellen-Erker (alter Zustand)

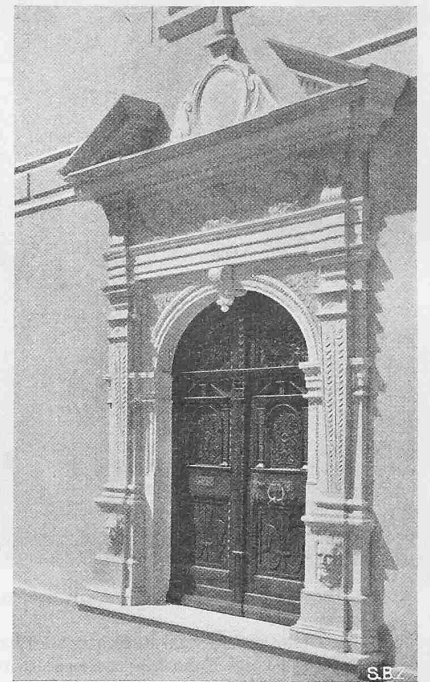
Abb. 9. Das Hofportal an der Ostfront, links vor, rechts nach der Renovation

Eine weitgehende Ergänzung und Erneuerung erforderten die gotisch gekehlten Sandstein-Fenstergerichte, sodann vor allem die reichen Portale, deren noch erhaltenen formalen Bestand man sich durch Gipsabgüsse schon einige Jahre vorher gesichert hatte. Sie wurden dann umfassender erneuert, als ursprünglich beabsichtigt war, da sonst innerhalb weniger Jahre doch wieder weitgehender Ersatz verwitterter Teile hätte stattfinden müssen. In peinlich genauer Anlehnung an die reiche Steinmetzarbeit des alten Bestandes wurden die neuen Werkstücke durch Bildhauer E. Abry (Zürich) aus dem harten Sandstein der Brüche von Vincenz Kuster in Neuhaus bei Eschenbach (St. G.) gehauen. Das in der Farbe etwas wärmere, aber bedeutend weichere Steinmaterial des alten Bestandes stammt aus dem Gebiete der marinen Molasse des untern Zürichsees.
