# Die Bombenschäden am Münster und am Frauenhaus in Strassburg

Autor(en): **Bing, W.**

Zeitschrift: **Schweizerische Bauzeitung**

Band (Jahr): **125/126 (1945)**

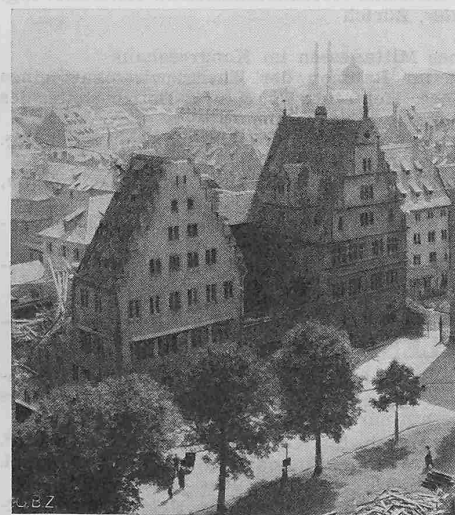
Am gleichen Tage wie das Münster wurde auch das am Schlossplatz, der Kathedrale gegenüber liegende historische «Frauenhaus», das «Oeuvre Notre-Dame», das jedem Besucher Strassburgs wohlbekannt ist, durch eine Bombe schwer beschädigt. Der Einschlag traf den Ostflügel des Gebäudes an der Ecke der Seilergasse und der Schlossgasse. Die Bombe explodierte im zweiten Stock, mitten in den Diensträumen der Münsterbauhütte, die hier seit Jahrhunderten ihren Sitz hat. Der betroffene Gebäudeteil wurde bis ins Erdgeschoss zertrümmert. Der Treppengiebel nach dem Schlossplatz, mit der in Sandstein gehauenen Erkermadonna, blieb stehen (Abb. 3) und auch der Dachstuhl blieb auf etwa 6 m Tiefe erhalten. Auch im ersten Stock des Gebäudes wurden sämtliche Fenster und Türrahmen von der Explosion verschont, so dass hier keinerlei nennenswerte Verluste an wertvoller Innenarchitektur zu verzeichnen sind. Auch die berühmte Wendeltreppe aus dem 16. Jahrhundert, die zwischen dem Ost- und dem Westflügel zu einem viereckigen

Abb. 3. Frauenhaus vom Münster aus gesehen: Ostflügel teilweise zerstört, Westflügel (mit Renaissancegiebel) erhalten

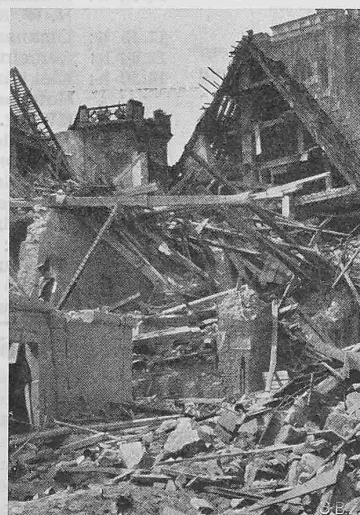
Türmchen emporführt, blieb erhalten. Durch den Luftdruck wurde aber die stehengebliebene Giebelwand stark erschüttert und vollkommen zerrissen. Es ist daher sehr fraglich, ob sie erhalten werden kann. Die Entscheidung darüber liegt bei der historischen Denkmalpflege des Departements (Monuments historiques). Fachleute glauben, dass ein völliger Abbruch des Ostteils des Frauenhauses nicht zu umgehen sein wird. Eine neue Konstruktion auf historischer Grundlage bietet aber keine Schwierigkeiten, da alle alten Pläne vorhanden sind. Der Umfang der Zerstörungen wird auch durch Abb. 4 deutlich erläutert.

Abb. 4. Links neben dem stehengebliebenen Dachstuhlteil des Ostflügels das viereckige Mitteltürmchen, rechts das Münster
