# Die Frauenklinik des Kantonsspitals in Luzern: Arch. Werner Ribary, Luzern

# Die Frauenklinik des Kantospitals in Luzern

DK 725.51 (494.27)

Arch. WERNER RIBARY, Luzern

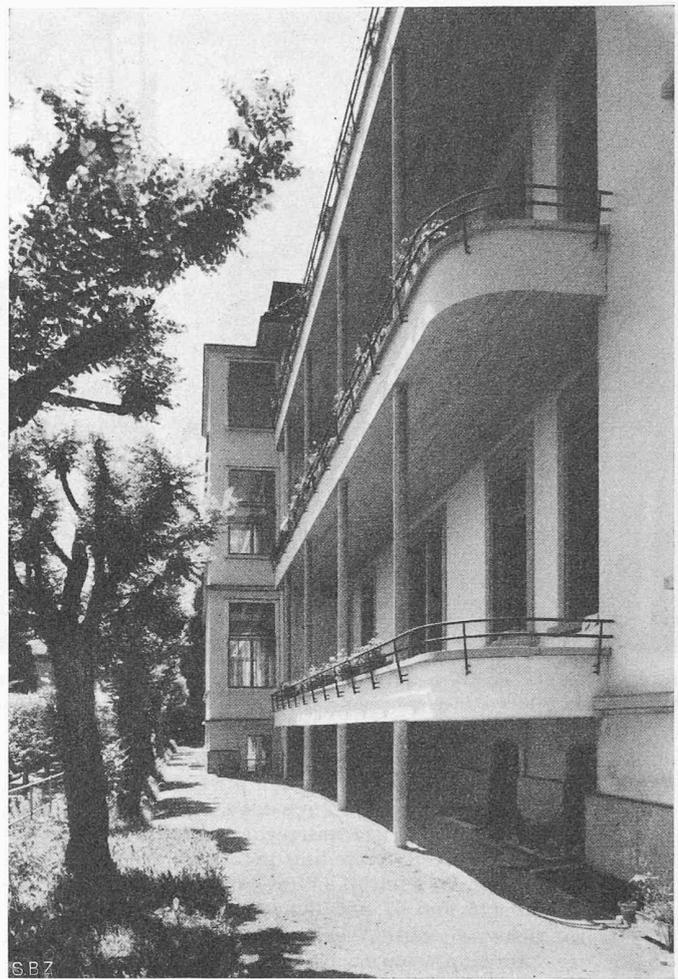
Bild 8. Neue Balkone der Südfassade

zimmern und einem Wartezimmer, sowie der allgemeinen Gebärdabteilung mit Untersuchungs-, Vorbereitungs- und Hebammenraum mit vollständiger Renovation der sämtlichen Krankenzimmer (mit neuen sanitären Einrichtungen), Ausbau und Neueinrichtung von drei Küchenräumen, zwei Apotheken und Bureauräumen, Schwestern-Auskunft, Ober-schwester- und Nachtwachebureaux, und schliesslich von vier WC- und Bäder-Vorräumen mit neuen Apparate-Installationen. Hierzu kam die totale Fassadenrenovation. Die Krankenzimmer im 1. und 2. Stock erhielten unterteilte Liegebalkone.
