# **Erdbaumechanische Probleme bei der Projektierung und beim Bau des Staudammes Mattmark**

## Erdbaumechanische Probleme bei der Projektierung und beim Bau des Staudammes Mattmark

Vortrag, gehalten am 2. Oktober 1964 in Brig, anlässlich der Tagung der schweizerischen Gesellschaft für Bodenmechanik und Fundamentstechnik

Von Dr. B. Gilg, dipl. Ing., Elektro-Watt, Zürich

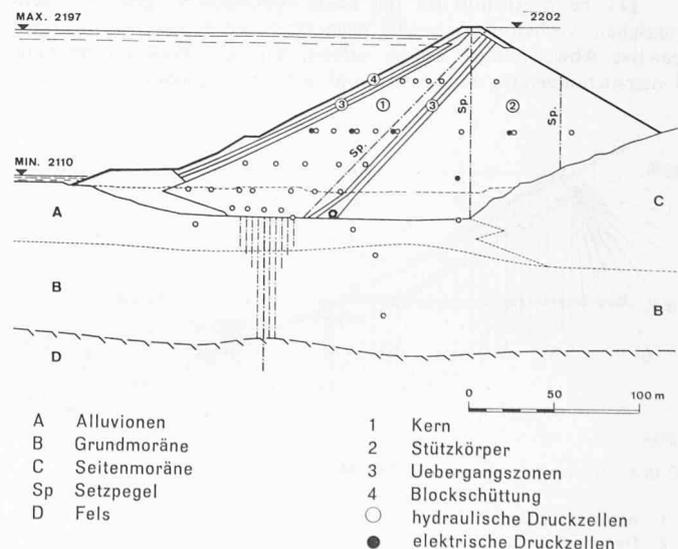
Bild 1. Querschnitt 1:4500 durch den Staudamm mit Angabe der Hauptzonen und der Messinstallationen

### 2. Erläuterung des Sperrprojektes (Bild 1)

Der Aufbau des Dammkörpers ist sehr einfach. Die Hauptzonen werden durch den wasserseitigen Kern und den luftseitigen Stützkörper gebildet. Dazwischen liegen die klassischen Übergangszonen, hier Filter und Drainage genannt. Auf der Wasserseite schützt eine Blockschüttung vor Erosion, Wellenschlag, Schnee und Eis, während auf der Luftseite zum Schutz der Böschung lediglich das gröbere Stützkörpermaterial nach aussen gezogen wird. Die Materialien für die Übergangszonen werden dem zukünftigen Seebecken entnommen, die übrigen Materialien werden in den beiden Allalinmoränen und in der Schwarzbergmoräne gewonnen, wobei die südliche Allalinmoräne nur in ihrem obersten Teil abgebaut wird, da sie ja sonst einen Bestandteil des Dammes bildet (Bilder 2 und 3).

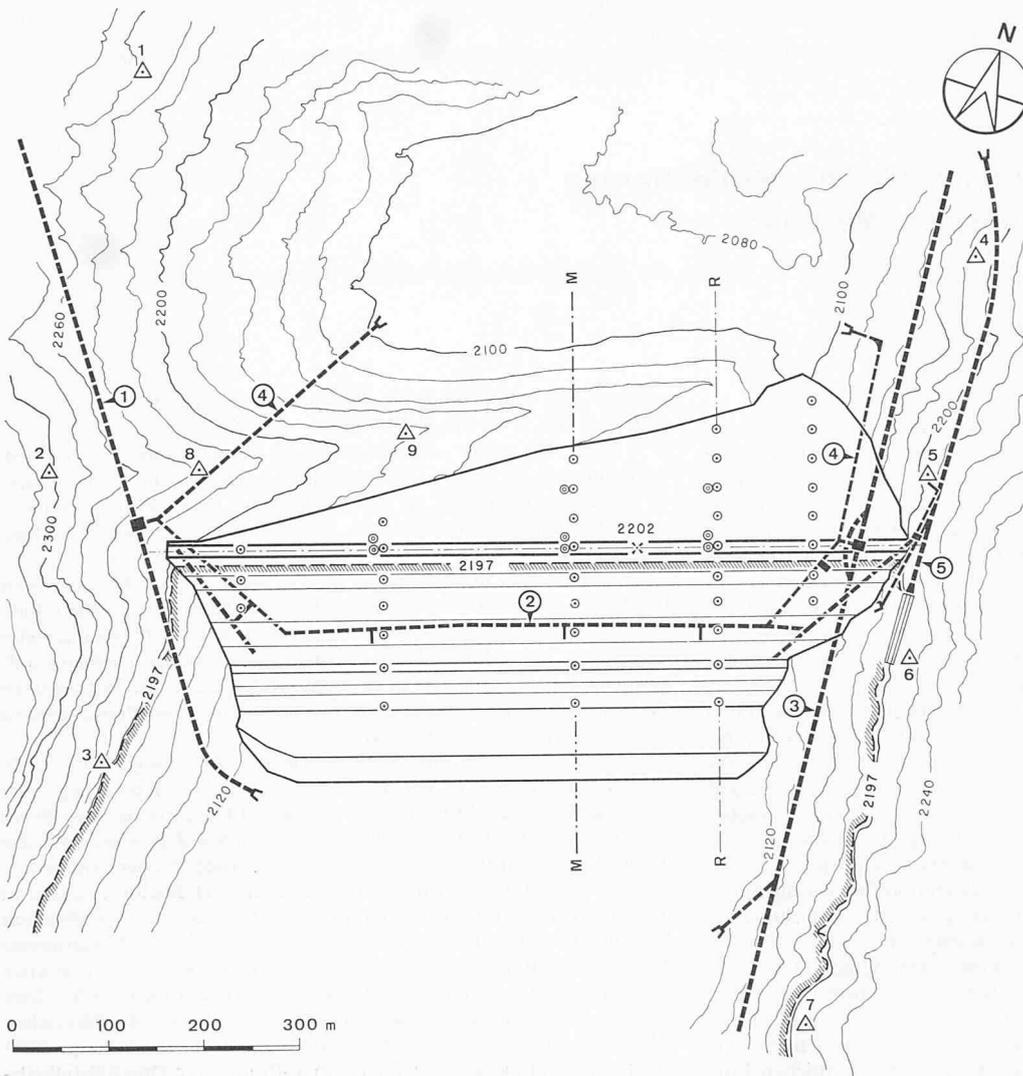
Bild 2. Der Mattmark-Damm mit Nebenbauwerken und geodätischen Messpunkten, Lageplan 1:8000

- 1 Druckstollen
- 2 Drainagestollen
- 3 Grundablass
- 4 Zugangsstollen
- 5 Hochwasserentlastung und Mittelablass
- △ geodätische Fixpunkte
- geodätische Messpunkte
- ⊙ Setzpegel

Die Jahre 1957–1959 dienten den Injektionsversuchen und der Projektbearbeitung. 1960 begannen die Arbeiten für den Dichtungsschirm, 1961 diejenigen für den Staudamm. Das Jahr 1962 war vor allem dem Aushub gewidmet; die Schüttung in grossem Stil begann im Jahre 1963. Das Jahr 1964 kann insofern als Rekordjahr hingestellt werden, als – begünstigt durch das Wetter – die Installationen auf vollen Touren liefen und täglich über 30000 m<sup>3</sup> Material dem Damm zuführten, dessen Vollendung für den Herbst 1966 vorgesehen ist. Die Tabelle bei Bild 2 soll das Voranstehende noch ergänzen.

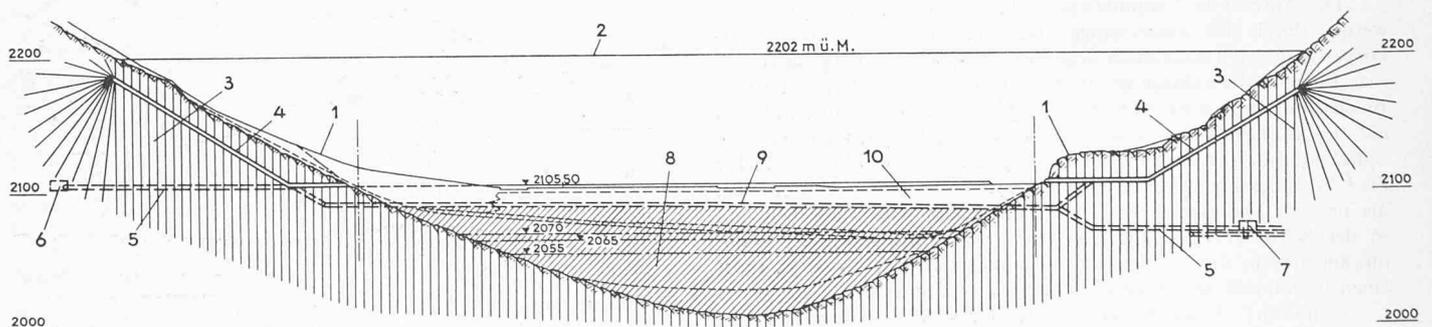
Bild 4. Querschnitt durch das Tal, Masstab 1:5500

- 1 natürliches Terrain
- 2 Dammkrone
- 3 Fels mit Injektionsschirm
- 4 Injektionsstollen

- 5 Zugang zum Grundablass und zur Drosselklappe
- 6 Drosselklappenkammer
- 7 Grundablass
- 8 Lockergestein-Untergrund mit Injektionsschirm
- 9 Drainagestollen
- 10 Oberflächliche Siltzone

Bevor wir näher auf die Probleme des Dammbaus eintreten, ist es notwendig, kurz auf die Dichtungsarbeiten im Lockergestein zu sprechen zu kommen, da die Stabilität des Dammes nicht nur von der Schüttung abhängt, sondern auch vom Untergrund beeinflusst wird (Bild 4).

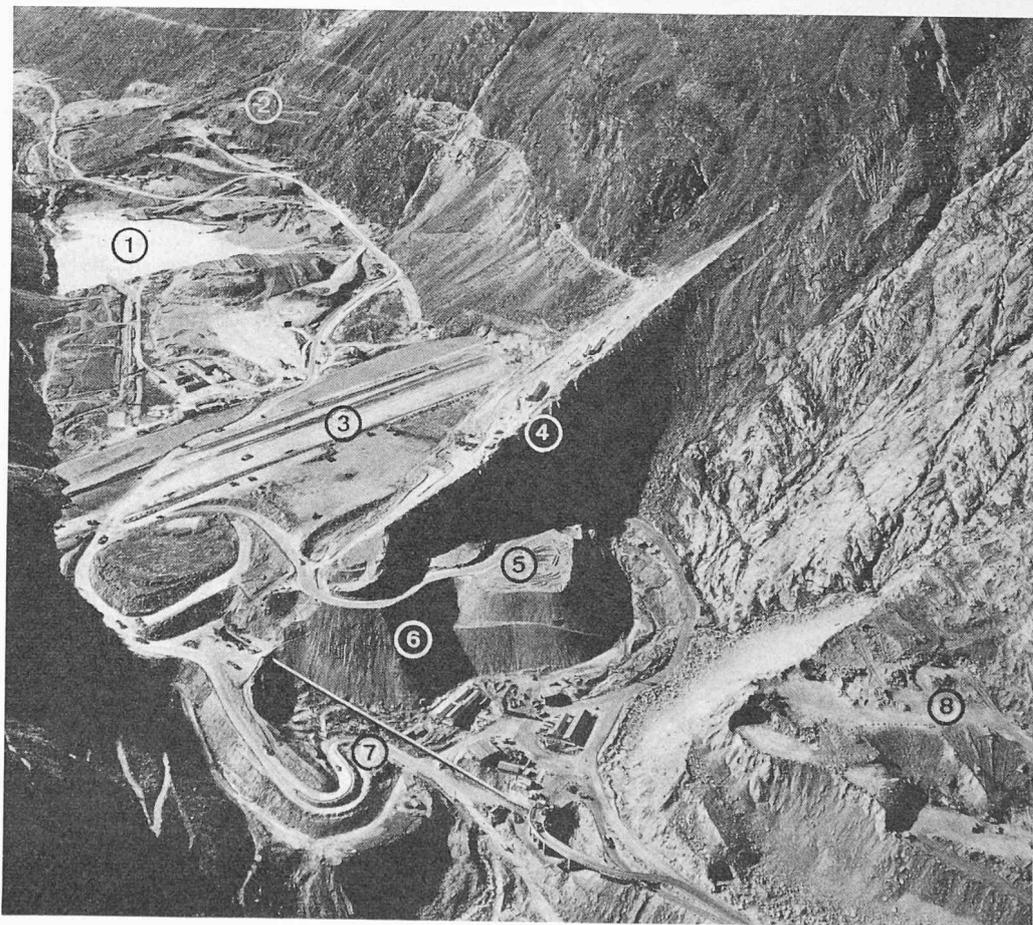
Bild 3. Luftaufnahme der Stauanlage, Blick gegen Süden (Staugebiet)

- 1 Baggerfeld für die Uebergangszonen
- 2 Schwarzbergmoräne (Stützkörper)
- 3 Dammschüttung
- 4 Südmoräne des Allalngletschers
- 5 Depot für Drainagematerial
- 6 Depot für Filtermaterial
- 7 Transportband für Kernmaterial
- 8 Nordmoräne des Allalngletschers (Kern- und Stützkörpermaterial)

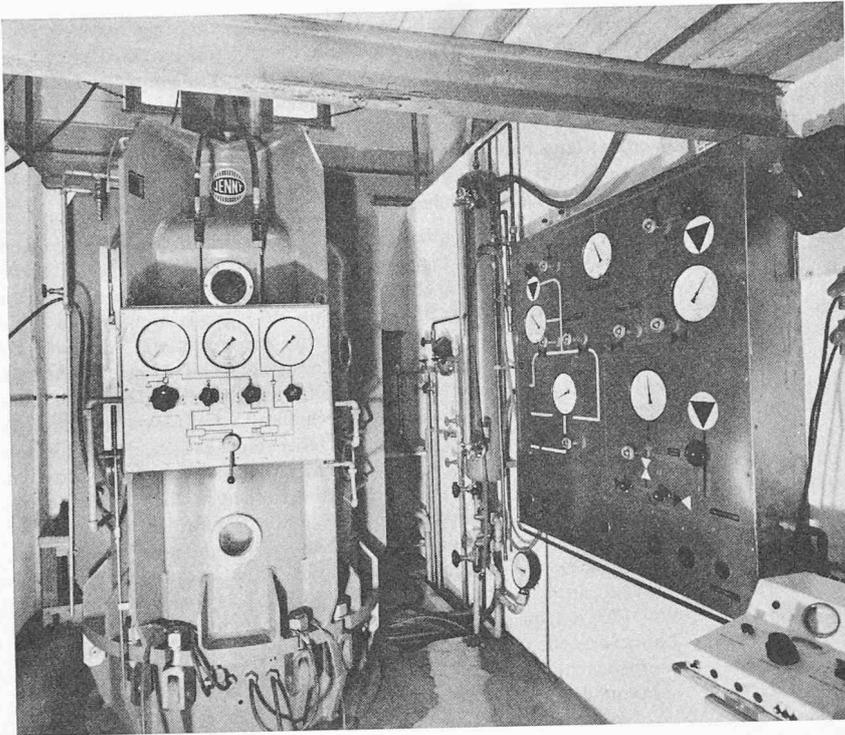
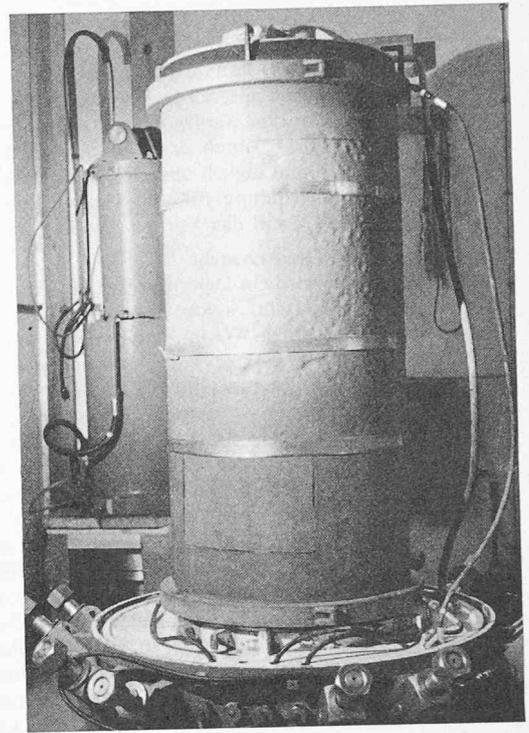
Bild 5. Triaxiales Schergerät für zylindrische Proben mit 3000 cm<sup>2</sup> Querschnitt und 120 cm Höhe, Seitendruck 1—5 kg/cm<sup>2</sup>; Vertikaldruck bis 30 kg/cm<sup>2</sup>. Links: Druckglocke montiert während des Abpressversuches; rechts: Druckglocke entfernt, Probe in Gummihülle sichtbar

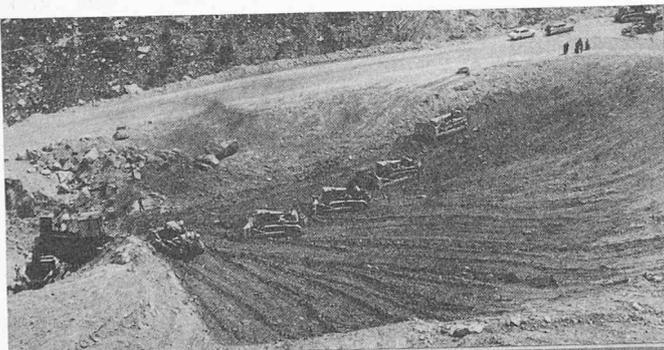
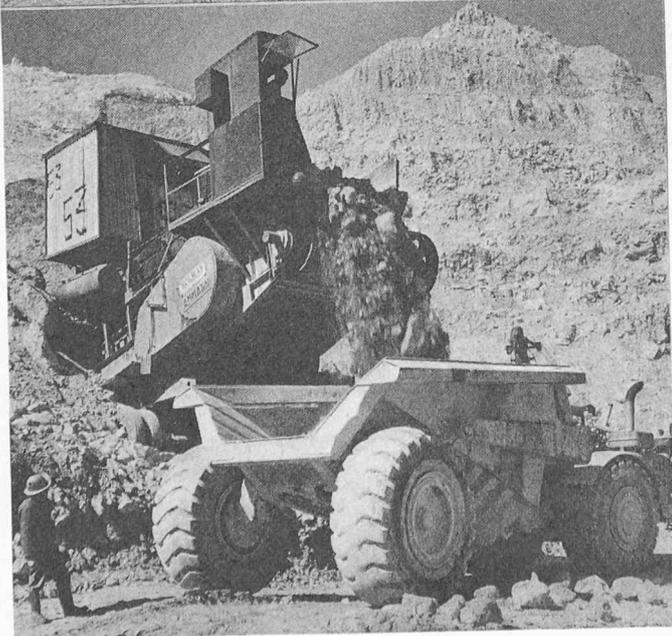
Bild 6. Oben: Bulldozer schieben Moränenmaterial zum Kolmann; unten: der Kolmann-Bandlader in Aktion

Auch hier hat sich bei der Bau-Ausführung eine gewisse Änderung ergeben, weil nun ein grosser Teil des Stützkörpers mit Material gebaut wird, das bei der Aufbereitung des Kernmaterials als Überkorn anfällt. Im Kernmaterial wird durch eine neuartige Abtrenninstallation – Wobbler genannt – das Maximalkorn auf 100 ÷ 150 mm reduziert; das Überkorn zwischen rund 150 mm und rund 800 mm gelangt direkt in den Stützkörper. Das selbe Überkorn wird auch für die Blockschüttung auf der Wasserseite verwendet (Bilder 6 und 7).

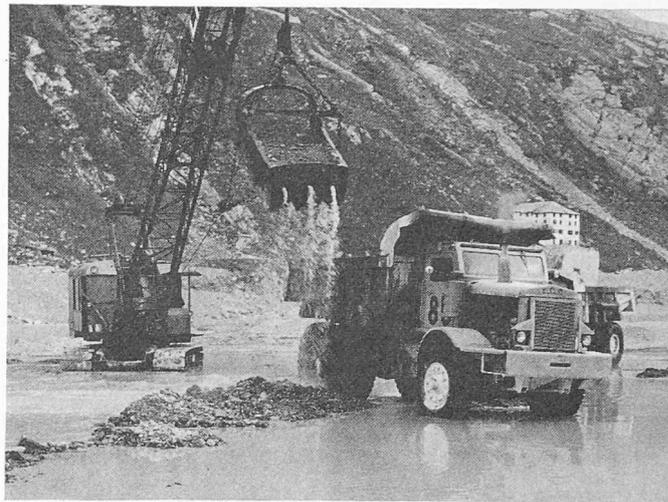
Bild 8. Baggerung des Filter- und Drainagematerials

Die *Drainagematerial*-Versuche wurden gleich wie diejenigen für das Filtermaterial ausgeführt. Das Drainagematerial entstammt auch den selben Alluvionen, wird aber künstlich verändert. Die Vorschrift lautet dahin, dass die Durchlässigkeit dieses Materials rund  $100 \times$  grösser als diejenige des Filters sein soll. Der Feinanteil war deshalb zu entfernen. Da nun der kleinste aussiebende Korndurchmesser rund 3 mm ist und da man natürlich nicht eine volle Körnung von 0 bis 200 mm über ein 3-mm-Sieb schicken kann, erforderte die Aufbereitung des Drainagematerials eine richtige Waschanlage, wie sie zur Beschaffung von Betonzuschlagstoffen verwendet wird (Bilder 8 und 9).

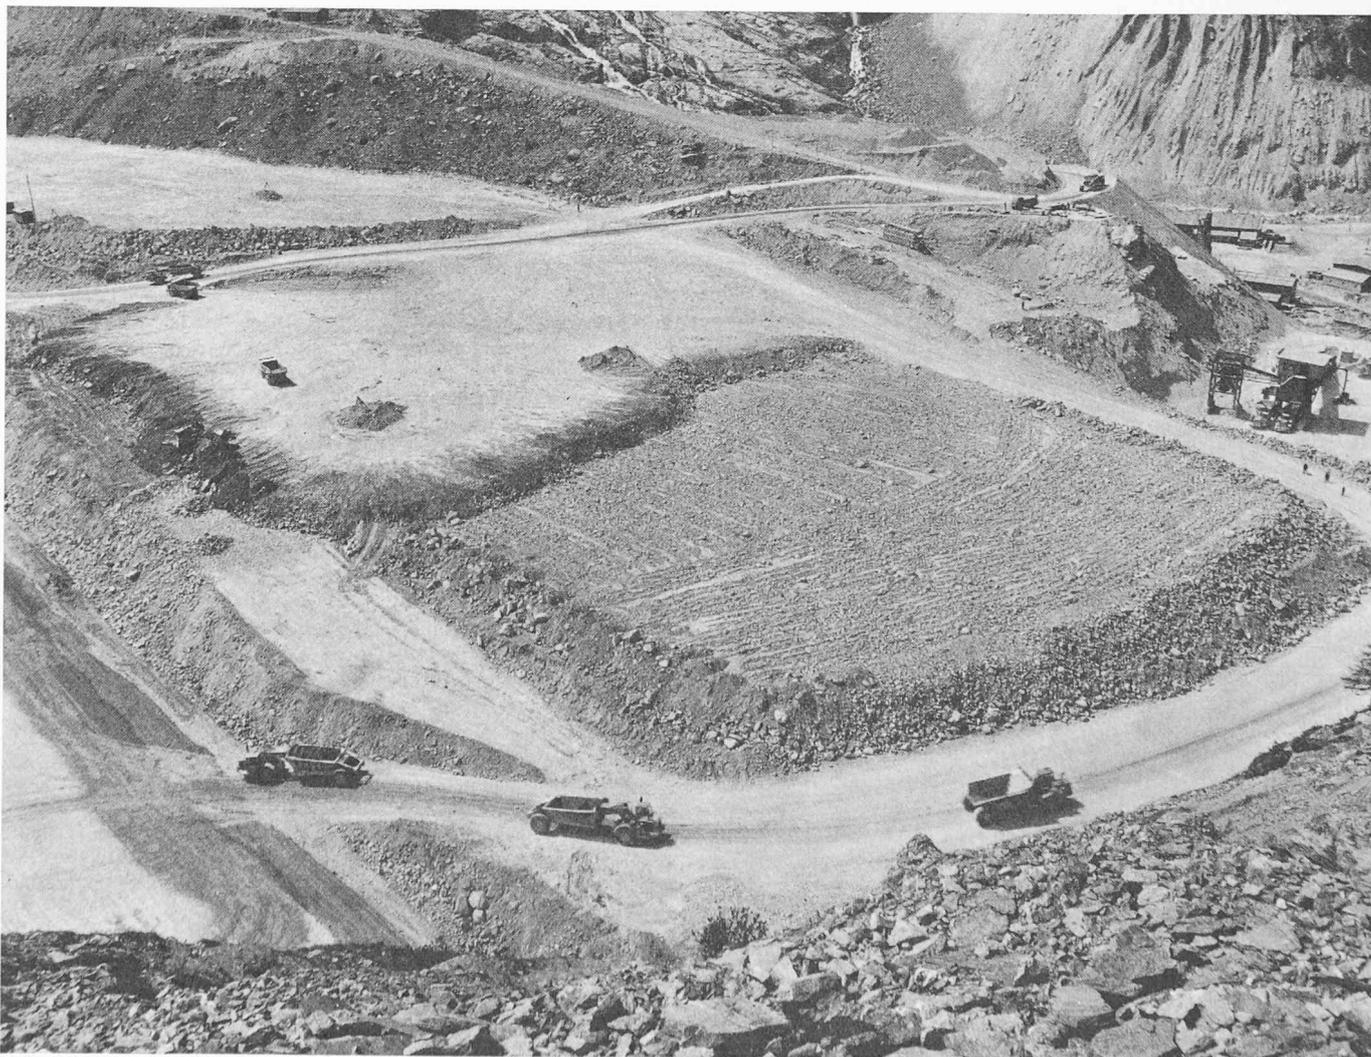
Bild 7. Stützkörperschüttung mit Blöcken bis zu 80 cm Durchmesser. Links Wasserseite, rechts Luftseite

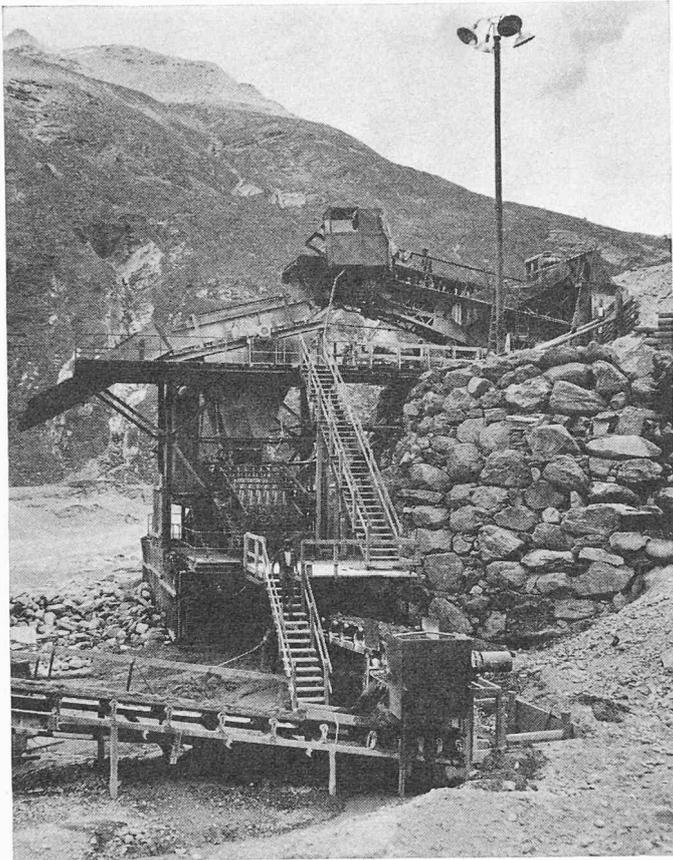
Bild 9. Aufbereitung des Drainagematerials

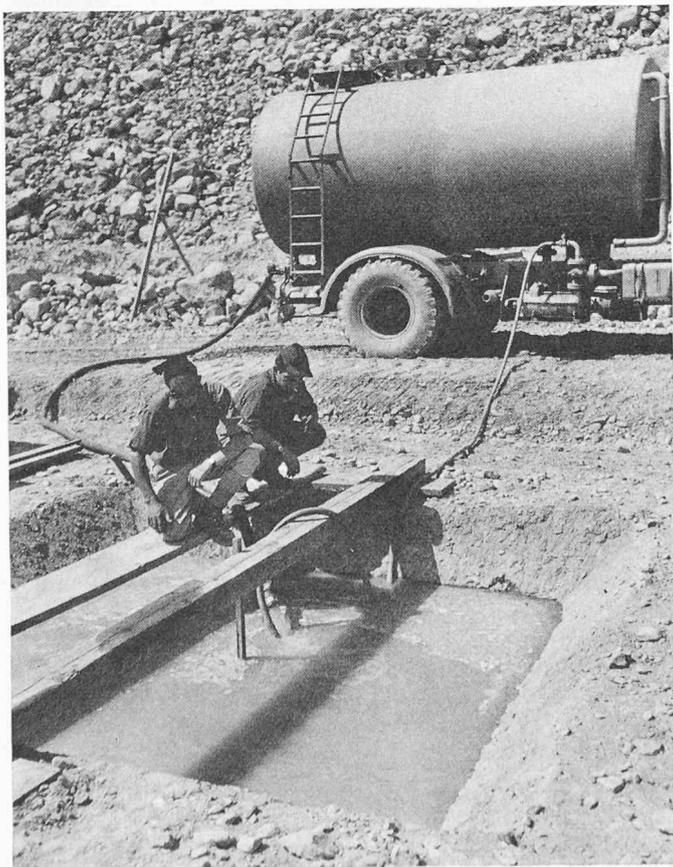
Bild 10. Probeloch im Kernmaterial mit Wasserabsenkversuch, im Hintergrund die Stützkörperschüttung

Vergleichsversuche in ein und demselben Schüttabschnitt haben gezeigt, dass kleine Löcher stets höhere Trockenraumgewichte ergeben als grössere. Dieses Phänomen wurde näher untersucht und dabei festgestellt, dass in einem Material, dessen Körnung bis rund 200 mm geht, das Prüfloch mindestens  $6 \text{ m}^3$  gross sein sollte und nicht steilere Böschungen als 1:1 besitzen darf, damit der Fehler in der Grössenordnung von 1% bleibt. Dies führt zu einem Prüfloch, das die Form eines umgekehrten Pyramidenstumpfes besitzt, welcher eine «Grundfläche» (oben!) von  $3,40 \times 3,40 \text{ m}$  und eine Tiefe von 1 m aufweist. Die Gestalt des Loches wird genau ausnivelliert, das Gewicht des ausgehobenen Materials beläuft sich auf rund 15 t (Bild 10).

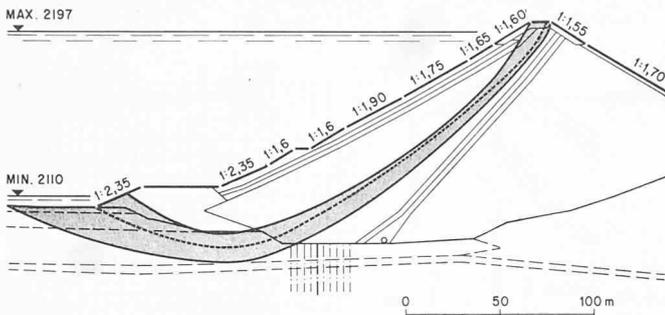
Bild 11. Dammquerschnitt 1:4000 mit untersuchtem Gleitbereich und massgebender Gleitfläche (gestrichelt)

Die Sicherheiten betragen nunmehr auf der Wasserseite bei rascher Absenkung 1,33 ohne Erdbeben und 1,03 mit Erdbeben, auf der Luftseite 1,29 mit Erdbeben. Dort ist übrigens die Böschung selbst massgebend. Auf der Wasserseite sind es einige tiefe Gleitflächen komplizierter Form, welche bis 30 m unter die Auflastkote reichen (Bild 11).

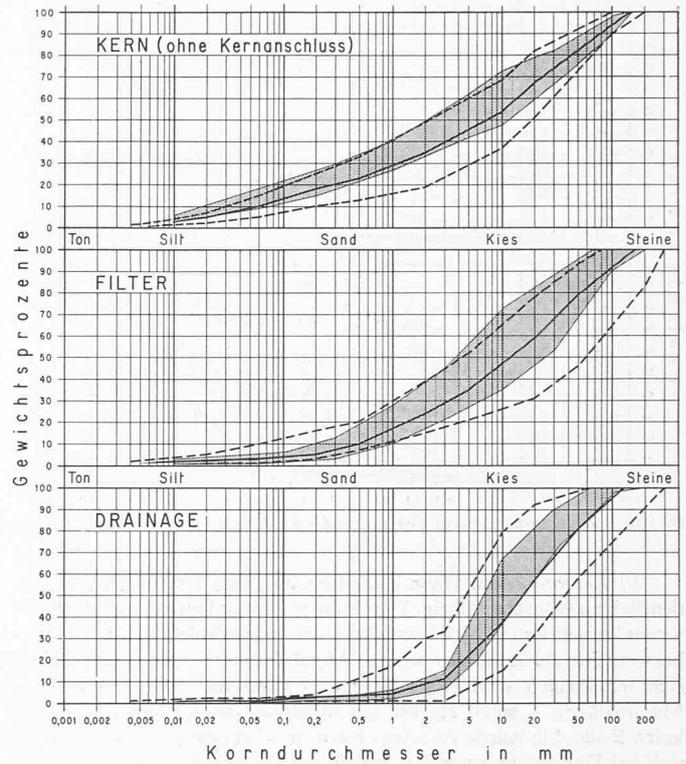
Bild 12. Kornverteilungskurven für Kern, Filter und Drainage. Volle Linien = Mittelkurven 1963/64, gestrichelte Linien = Grenzkurven 1963/64, Raster = Streubereich der Vorversuche

Die in Tabelle 2 zusammengestellten Resultate der Baukontrolle und die in den Bildern 12 und 13 aufgezeichneten Kornverteilungen lassen sich kurz wie folgt erläutern.

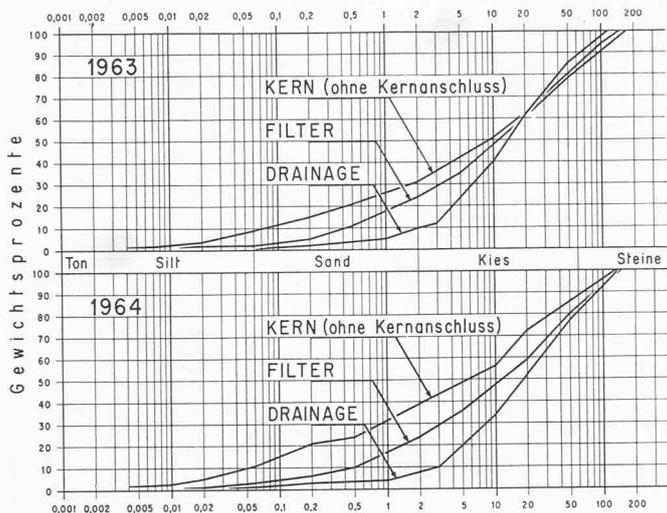
Bild 13. Zusammenstellung der mittleren Kornverteilungen 1963 und 1964

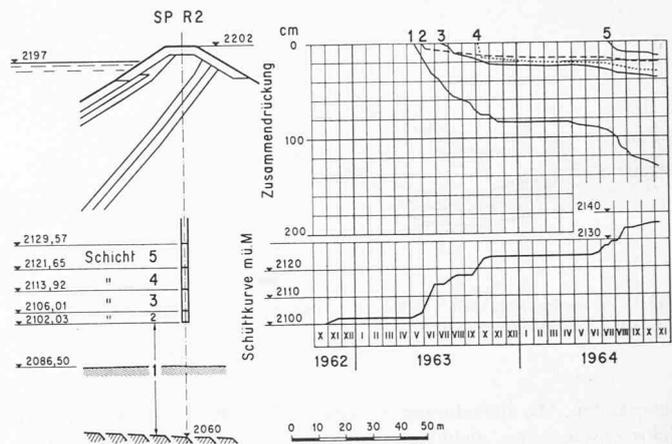
Bild 14. Setzungen im Untergrund und in der bisherigen Schüttung im Profil R (s. Bild 2)

- a) Der Setzpegel R2 liegt unter der Kronenaxe, ungefähr im rechtsufrigen Viertelpunkt des Damms wo das Dammprofil am breitesten ist, weil die südliche Allalimoräne dort ausläuft. Der natürliche Boden liegt auf Kote 2086,5, der Fels etwa auf Kote 2060. Die Grundplatte des Pegels befindet sich aber nicht auf der Aushubkote, sondern 16 m höher auf Kote 2102,02.

Wir sehen aus Bild 14, dass sich der Untergrund sowie die unterste Dammschicht von rund 16 m Stärke unter einer wachsenden Auflast bis zu 34 m Höhe während 2 Jahren um 130 cm bzw. um 3 % gesetzt hat. Die prozentualen Setzungen in den 4 bis 8 m starken Dammschichten gehen aus Tabelle 4 hervor.

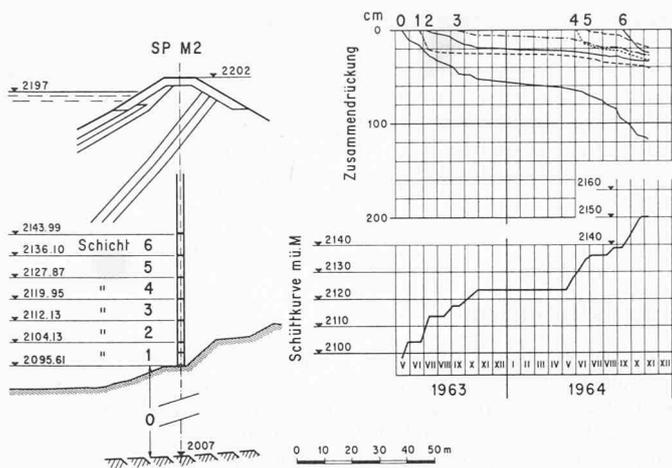
Bild 15. Setzungen im Untergrund und in der bisherigen Schüttung im Profil M

Der Vergleich zwischen prozentualer Setzung und Auflasthöhe lässt ein nahezu lineares Spannungs-Setzungsdiagramm vermuten. Der  $M_E$ -Wert würde  $120 \div 150 \text{ kg/cm}^2$  betragen. Die Verhältnisse in der Damm-Mitte, d. h. im Bereich des Pegels SP M2, werden durch Bild 15 wiedergegeben. Die Zahlenwerte sind aus Tabelle 5 ersichtlich.

Die Untergrundsetzung von 1,3% scheint relativ schwach, jedoch ist zu berücksichtigen, dass nicht die gesamte Lockergesteinsmasse gleichmässig an der Konsolidation teilnimmt. Immerhin dürfte der  $M_E$ -Wert in der Grössenordnung von  $1000 \text{ kg/cm}^2$  liegen. Die Dammschichten zeigen in der Setzung gewisse Unregelmässigkeiten, die  $M_E$ -Werte schwanken zwischen  $100 \text{ kg/cm}^2$  und  $250 \text{ kg/cm}^2$ . In der allerersten Phase der Konsolidation sind sie natürlich noch wesentlich kleiner.

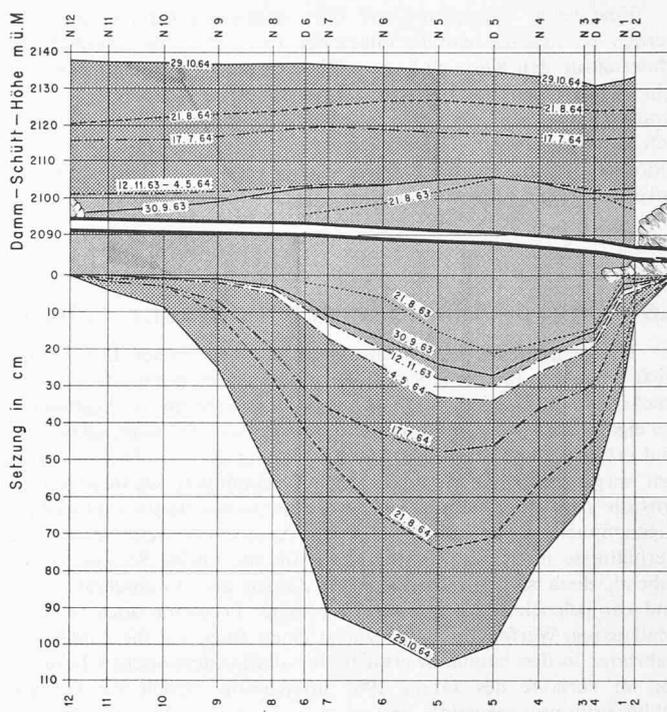
Bild 16. Setzungen des Drainagestollens unter der zunehmenden Dammschüttung

b) Ein weiteres Bild des im Dammuntergrund sich abspielenden Setzungsvorganges gibt das Einsenkungsdiagramm des Drainagestollens (Bild 16). Die Setzungskurven sind praktisch analog zum Felsverlauf, so dass man vermuten kann, der ganze Untergrund setze sich ziemlich gleichmässig.

Sehr aufschlussreich ist die Feststellung, dass die Setzungsbeiträge annähernd proportional zur Auflast sind. Der Untergrund besitzt also einen einigermaßen konstanten Verformungsmodul. Da die Belastungsfläche wesentlich grössere Abmessungen besitzt als die Mächtigkeit des Lockergesteins, so dürften die Vertikaldrücke bis zum Felsuntergrund nicht allzu sehr abnehmen. Im Maximum betragen sie jetzt  $12 \text{ kg/cm}^2$ , in Mittel also wohl rund  $10 \text{ kg/cm}^2$ . Bei einer maximalen Setzung von 106 cm auf 80 m Tiefe ergibt sich eine prozentuale Setzung von 1,3%. Dies entspricht einem  $M_E$ -Wert von  $800 \text{ kg/cm}^2$ . Die ziemlich ausgeprägten Setzungen am rechten Talhang deuten darauf hin, dass die in dieser Gegend relativ starke fluvioglaziale Schicht eine grössere Verformbarkeit besitzt als die darunterliegende Grundmoräne.
