Wiederaufbau der durch einen Schiffszusammenstoss teilzerstörten Brücke über den See von Maracaibo (Venezuela)

DK 624.21:624.012.4.004.67

Von Dipl.-Ing. *Heinz Puell*, Caracas, und Dr.-Ing. *Rudolf Hemmleb*, Wiesbaden

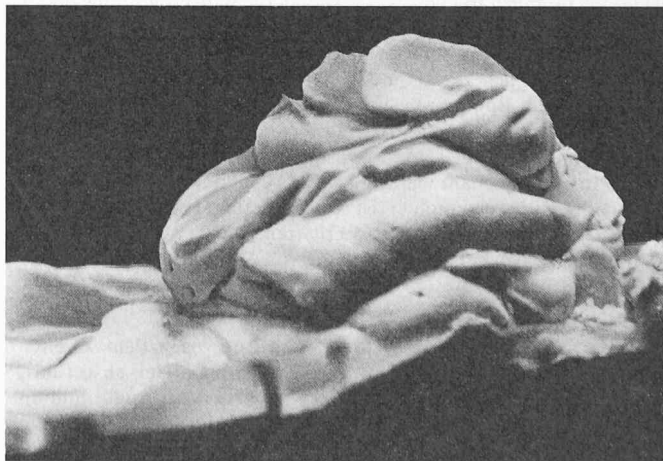
Bild 1. Stabilisierte Injektionsmischung, im fließenden Wasser abgelagert

Bei der Injektion von kornförmigen Stoffen hat man sich zum Ziele gesetzt, dass die Injektionsmischungen praktisch keine Dekantation mehr aufweisen, während der Injektion genügend flüssig sind und nach der Injektion eine genügende Steifheit ergeben. Diese Injektionsmittel sind auch wasserabweisend, so dass sie im fließenden Wasser verwendet werden können (Bild 1).
