**Artikel:** Geotechnische Untersuchungen für den Abschnitt Wil - St. Gallen West der Nationalstrasse N1  
**Autor:** Moos, A. von  
**DOI:** <https://doi.org/10.5169/seals-68923>

# Geotechnische Untersuchungen für den Abschnitt Wil – St. Gallen West der Nationalstrasse N 1

Von P. D. Dr. A. von Moos, Geologe, M. Gautschi, dipl. Bauing. ETH und Dr. C. Schindler, Zürich

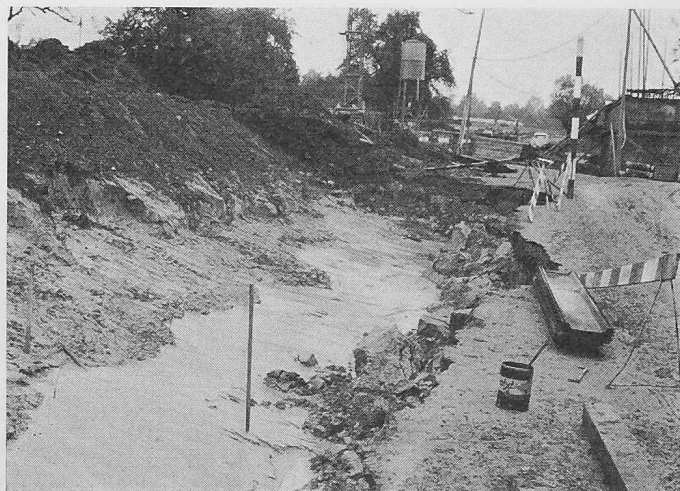
Bild 7. Ausschwemmungen an einer geschichteten Wechsellagerung Silt — Feinsand unter Moräne, vor dem Anlaufen der Sanierungsmassnahmen. Andwilerstrasse nördlich von Mettendorf

Bei diesen für einen Einschnitt äusserst ungünstigen Verhältnissen war es klar, dass die Böschungen nur mit besondern Vorkehrungen stabil bleiben können (Bild 7). Der Stabilitätsuntersuchung wurden folgende Bodenkennwerte zugrundegelegt:
