Zeitschrift: **Schweizerische Bauzeitung**

Band (Jahr): **90 (1972)**

Felsgeologische Probleme beim Neuen Festspielhaus in Salzburg

Von Prof. Dr. Alois Kieslinger, Wien

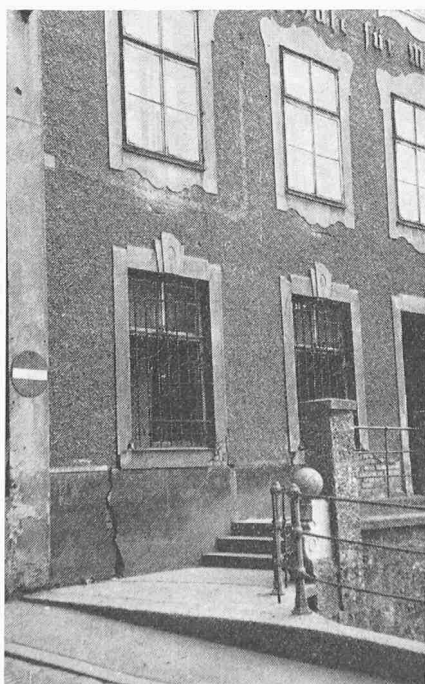
Bild 3. Ungleiche Setzungen am Ursulinen-Kloster

Begreiflicherweise haben Bauwerke, die zu einem Teil noch auf der Felsterrasse, zum andern Teil aber auf den weichen Talfüllungen ruhen, sehr ungleiche Setzungen und schwerste Bauschäden erlitten. Solche Deformationen sind an den meisten Bauten zwischen der Ursulinen-Kirche und Teilen des Stiftes St. Peter zu sehen (Bilder 3 und 4). Leider wurde die Ungleichheit des Baugrundes auch 1925/26 bei der Errichtung des westlichsten Stiftstraktes, des «Behrens Traktes», noch nicht erkannt, so dass sich dort zahlreiche diagonale Mauerisse entwickelten (Bild 5). Das erste Festspielhaus reicht zwar auch über diese Felskante, hat aber dank seiner soliden Betonkonstruktion nur wenige Risse erlitten. Diese Ungleichheit des Baugrundes musste auch beim Bau des neuesten Festspielhauses berücksichtigt werden, weil die verhängnisvolle Felskante zwischen Bühnenhaus und Zuschauerraum verläuft.
