Zeitschrift: Schweizer Ingenieur und Architekt
Herausgeber: Verlags-AG der akademischen technischen Vereine
Band: 97 (1979)
Heft: 24

Sanierung von Beton

Walter Kies, Herbol Farben + Lacke AG, 6340 Baar

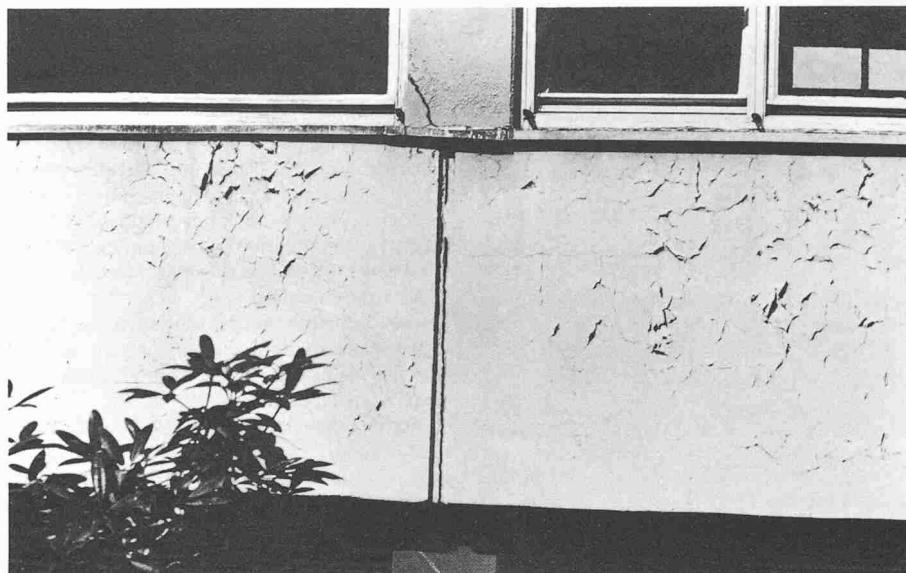
Durch Bindemittelanreicherung in der Oberfläche und unterschiedliche Ausdehnungskoeffizienten von Beton und Oberfläche (Sinterhaut) entstehen Risse, die durch einen normalen Anstrich durchgehen und zu Abblätterungen führen

Feinrissbildungen in Betonoberflächen und -beschichtungen

Diese Rissbildungen entstehen vorwiegend auf Glattbeton-Oberflächen und sind mit dem Auge oft nicht erkennbar. Wird die Oberfläche jedoch nass gemacht, heben sich die Risse deutlich ab. Entstanden sind die Anstrichschäden, weil beim Erstanstrich die Rissbildung in der Oberfläche nicht vorlag oder aber nicht beachtet wurde. Folglich wurden keine Anstrichstoffe, die für die Rissüberbrückung konzipiert sind, angewandt. An den Rissen drang Wasser ein und durchfeuchtete den Anstrichuntergrund. Haftungsstörungen sind die Folge, die nun teilweise oder auf ganzer Fläche vorliegen. Altanstriche dieser Art sind in ihrer Tragfähigkeit fragwürdig und sollten eingehend geprüft werden (Klebeband-Abrissprobe). Bei unbefriedigender Haftung sind sie restlos zu entfernen.

Problemlösung: Beim Erneuerungs- wie auch beim Erstanstrich müssen die Betonflächen mit einem lösungsmittelhaltigen Imprägniergrund (Tiefsgrund) vorbehandelt werden. Nur so ist es möglich, derartige Oberflächen zu egalisieren und die einwandfreie Haftung der nachfolgenden Beschichtungen zu erreichen.

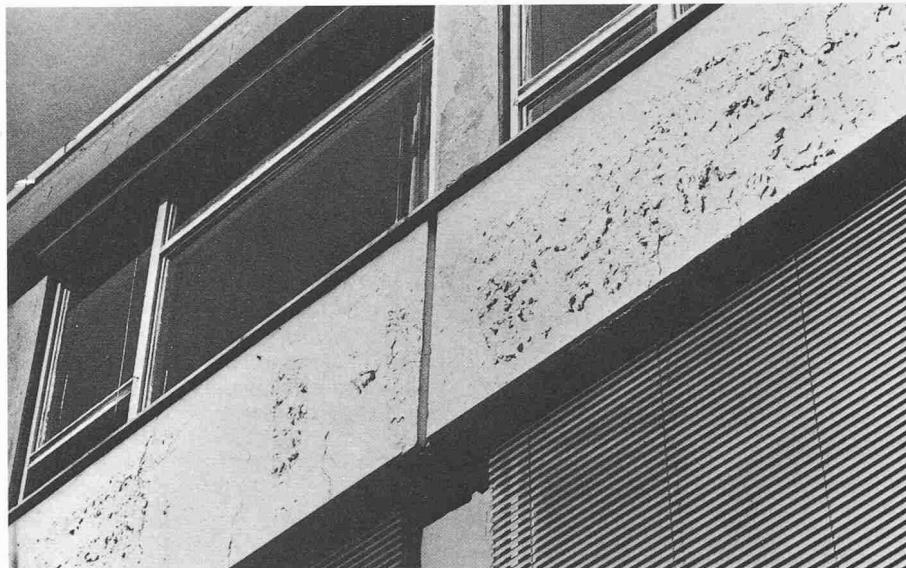
Bei ungenügend abgedeckter Bewehrung entstehen durch thermische Belastungen Volumenveränderungen, die zur Rissbildung führen

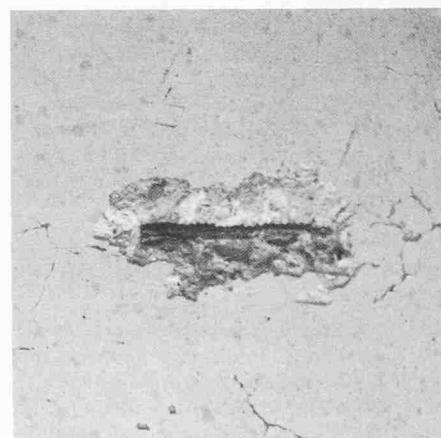
An Rissen eindringende Feuchtigkeit löst Vorgänge aus, die zum Abbau der Alkalität führen. Das verursacht Rostschäden an der Bewehrung. Die Volumenvergrößerung bei Rostung sprengt dann die Betonsteile im unmittelbaren Bereich der Bewehrung ab

Rissbildung im Verlauf der Bewehrung

Bei sehr feinen Rissen, die noch keine Rostfahnen aufweisen, ist meist noch keine Sprengwirkung durch Korrosion der Bewehrung eingetreten. Es empfiehlt sich aber auch dann, die Bewehrung sorgfältig zu prüfen. Stichproben durch Freilegung geben Aufschluss.

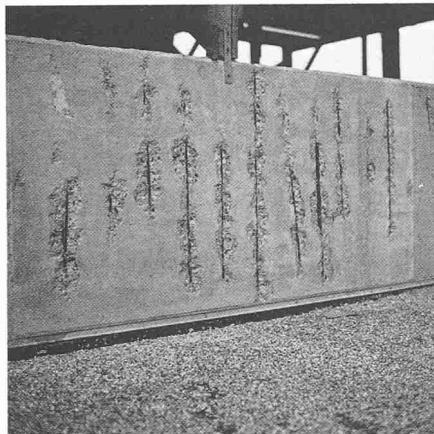
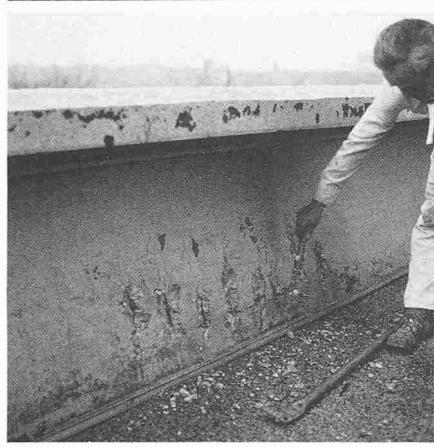
Abgesprengte Betonteile über der Bewehrung müssen sorgfältig entfernt werden, damit die Bewehrung durch anstrichtechnische Behandlung vor weiterer Korrosion geschützt werden kann

Schäden im Verlauf der Bewehrung mit Absprengungen.

Bewehrungen, die durch Absprengungen der Betonoberfläche freiliegen, können verschiedene Grade der Korrosion aufweisen. Bei starker Hinterrostung sollte eine Freilegung der Bewehrung erfolgen. In Extremfällen kann die Bewehrung sogar durch starke Hinterrostung herausgedrückt sein. Weil damit meist starke Dimensionsverluste und u.U. veränderte Werte in der Biege-Zugfestigkeit des Bauteils verbunden sind, sollten

Problemlösung: Die freiliegenden Bewehrungen müssen unbedingt so gut wie möglich entrostet werden. Dann sind Metall und die im Bewehrungsbereich liegenden und vorge reinigten Betonflächen mit einem stark alkalisch reagierenden Material zu behandeln. Versuche mit mineralischen Mörteln oder Zementschlämmen, die sich für diesen Zweck anbieten würden, ergaben bei Langzeitversuchen nicht den erwarteten Erfolg. Es gab Haftungsprobleme und neue Absprengungserscheinungen.

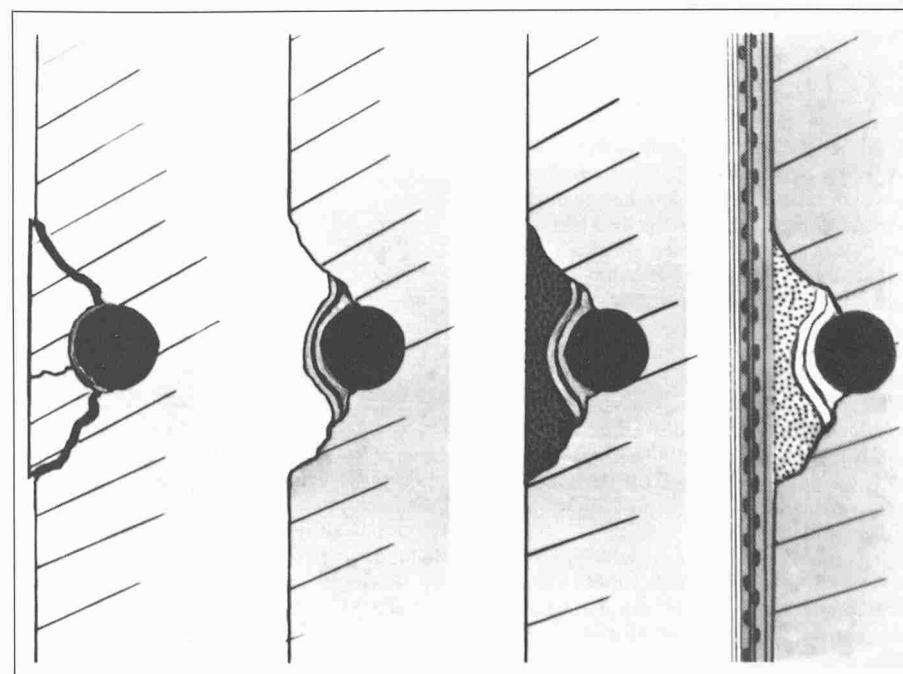
Sanierungsablauf (schematisch; von links nach rechts).

1. Rostbildung an der Bewehrung verursacht Absprengungen der Betonoberfläche.
2. Die Bewehrung ist mit einer Mischung aus einem Spezialkleber und Zement vorzuschlämmen.
3. Aufgefüllt wird mit einer Mischung aus dem Spezialkleber und Quarzsand.
4. Die Rissüberbrückung wird mit einer gleitenden Anstricharmierung vorgenommen (Teil- oder Vollarmierung)

tet: Eine *gleitende Anstricharmierung*. Nach sorgfältigen Vorarbeiten und den zuvor beschriebenen Ausbesserungsarbeiten folgt der Armierungsaufbau. Zunächst wird der Voranstrich mit Armierungsbasis aufgebracht. Verbrauch 400 g/m². Nach einem Tag Trocknungszeit Armierungsbasis in senkrechten Bahnen von ca. 1,10 m Breite von oben nach unten glatt vorlegen und Polyester-Elastikgewebe mit dem roten Faden von oben beginnend 5 cm überlappend in den nassen Kleber leicht eindrücken (das Gewebe muss gut sichtbar bleiben). Anschliessend auf ganze Fläche ein Anstrich mit Armierungsbasis, bis 5% mit Wasser verdünnt. Das

Gewebe muss abgedeckt sein. Verbrauch ca. 800 g/m². Bis zum Aufbringen der Schlussbeschichtung mindestens drei Tage trocknen lassen. Für die Schlussbeschichtung ist ein gleichartig dehnbares Material einzusetzen. Es empfiehlt sich für die Sanierung von gerissenem Beton nur Anstrichsysteme zu verwenden, die sich seit Jahren in der Praxis bewährt haben. Nur solche Beschichtungen gewährleisten Langzeitschutz vor Korrosion und anderen Schäden.

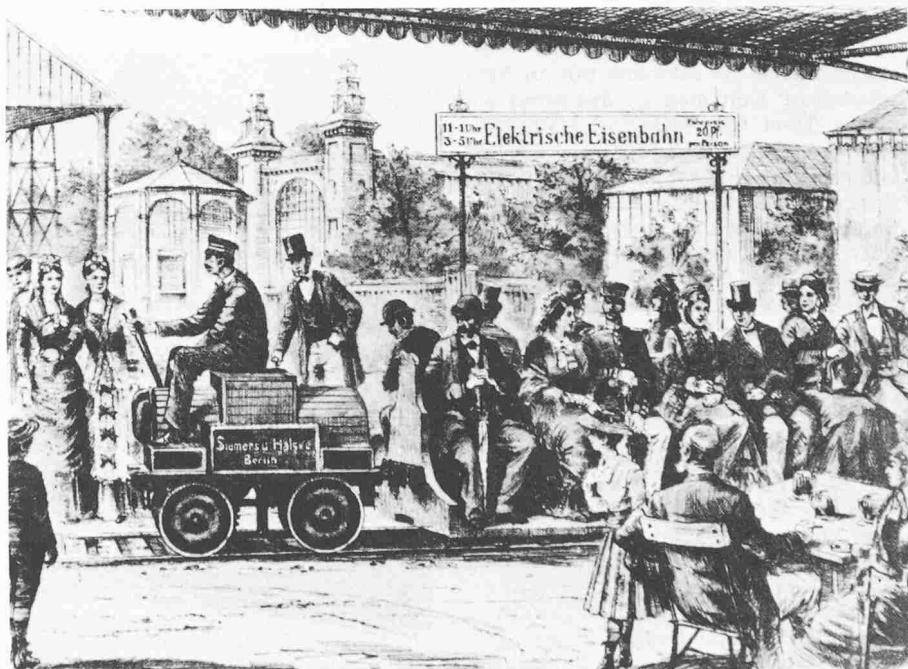
Auf dem Gelände der Berliner Gewerbeausstellung setzte sich am 31. Mai 1879 zum erstenmal ein Schienenfahrzeug mit Hilfe von Strom und Elektromotor in Bewegung. Werner von Siemens hatte diese erste elektrische Lokomotive der Welt konstruiert. Sie zog drei kleine sechssitzige Wagen über eine 300-Meter-Rundstrecke. Der geglückten Premiere vom 31. Mai folgten während der Dauer der Ausstellung noch rund 5000 weitere Fahrten
