Zeitschrift: Schweizer Ingenieur und Architekt

Artikel: Sanierung von Beton

Autor: Kies, Walter

Sanierung von Beton

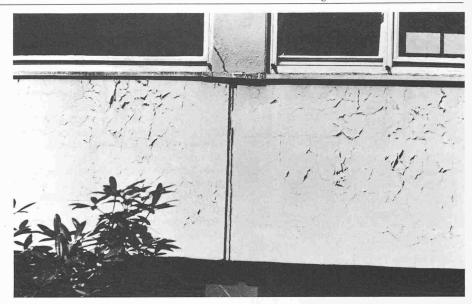
Durch Bindemittelanreicherung in der Oberfläche und unterschiedliche Ausdehnungskoeffizienten von Betonteil und Oberfläche (Sinterhaut) entstehen Risse, die durch einen normalen Anstrich durchgehen und zu Abblätterungen führen

Diese Rissbildungen entstehen vorwiegend auf Glattbeton-Oberflächen und sind mit dem Auge oft nicht erkennbar. Wird die Oberfläche jedoch nass gemacht, heben sich die Risse deutlich ab. Entstanden sind die Anstrichschäden, weil beim Erstanstrich die Rissbildung in der Oberfläche nicht vorlag oder aber nicht beachtet wurde. Folglich wurden keine Anstrichstoffe, die für die Rissüberbrückung konzipiert sind, angewandt. An den Rissen drang Wasser ein und durchfeuchtete den Anstrichuntergrund. Haftungsstörungen sind die Folge, die nun teilweise oder auf ganzer Fläche vorliegen. Altanstriche dieser Art sind in ihrer Tragfähigkeit fragwürdig und sollten eingehend geprüft werden (Klebeband-Abrissprobe). Bei unbefriedigender Haftung sind sie restlos zu entfernen.

Problemlösung: Beim Erneuerungs- wie auch beim Erstanstrich müssen die Betonflächen mit einem lösungsmittelhaltigen Imprägniergrund (Tiefgrund) vorbehandelt werden. Nur so ist es möglich, derartige Oberflächen zu egalisieren und die einwandfreie Haftung der nachfolgenden Beschichtungen zu erreichen.

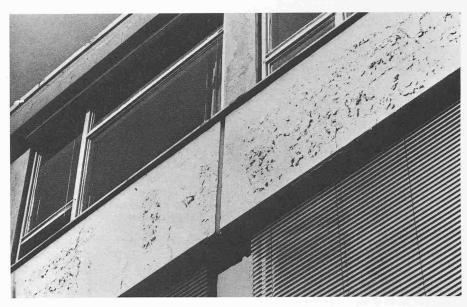
Bei ungenügend abgedeckter Bewehrung entstehen durch thermische Belastungen Volumenveränderungen, die zur Rissbildung führen
