# Zur Geschichte und zur Erneuerung der Scherzligschleusen in Thun

Von Albert Schönholzer, Thun

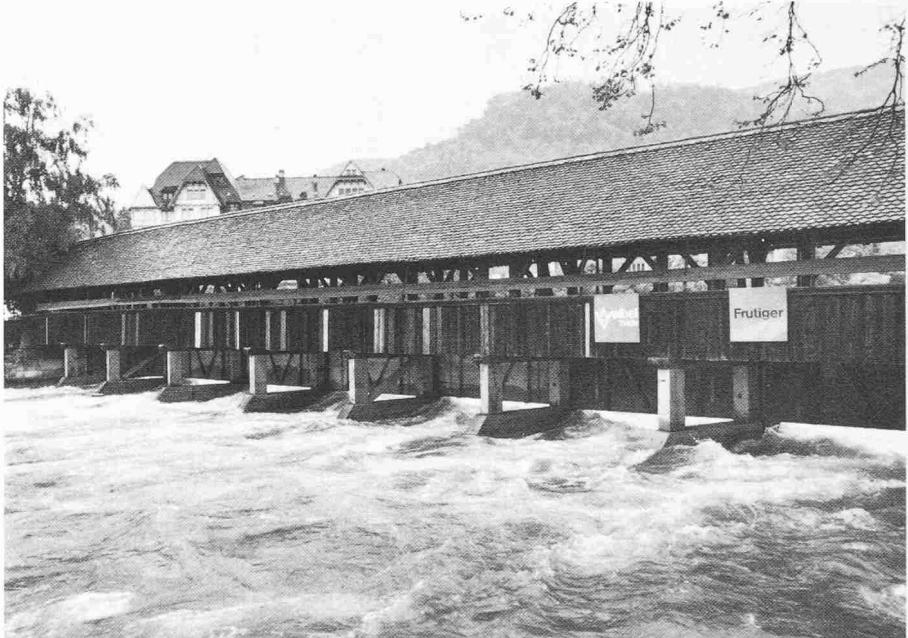
Mitte Mai, knapp nach der Inbetriebnahme der erneuerten Schleuse, rauscht das erste  $300 \text{ m}^3/\text{s}$  Hochwasser durch die äussere Aare

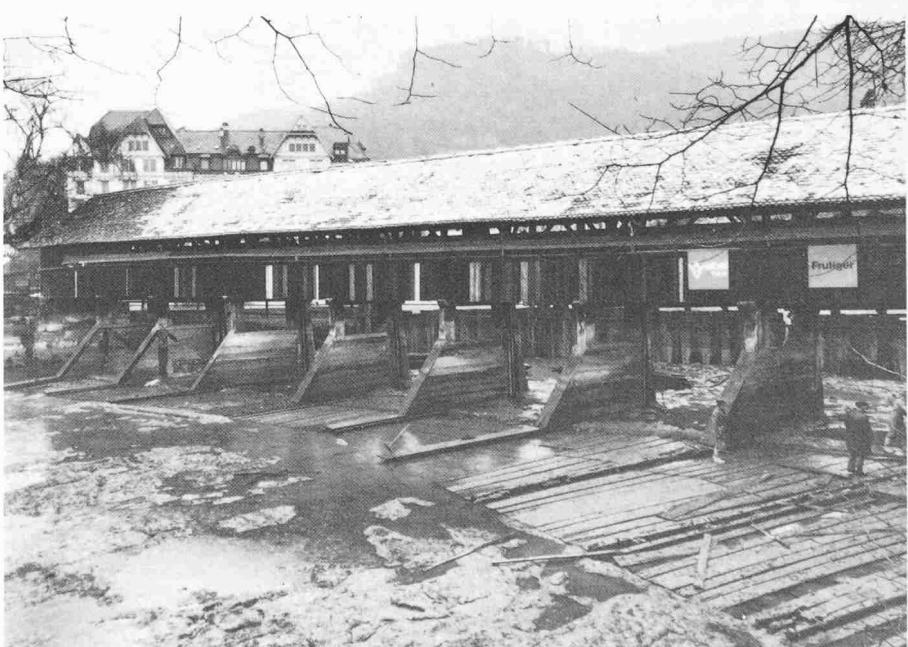
Zustand der Schleuse unmittelbar nach der Trockenlegung

Der Entschluss, die Schleuse zur gründlichen Revision vollständig trocken zu legen, war daher wohl begründet. Durch Spundwände wurde die ganze Aarestrecke bis unter die Postbrücke abgedämmt und ausgepumpt. Bei der gründlichen Inspektion der Konstruktion wurde allen Beteiligten sofort klar, dass man dieses ehrwürdige Bauwerk nicht

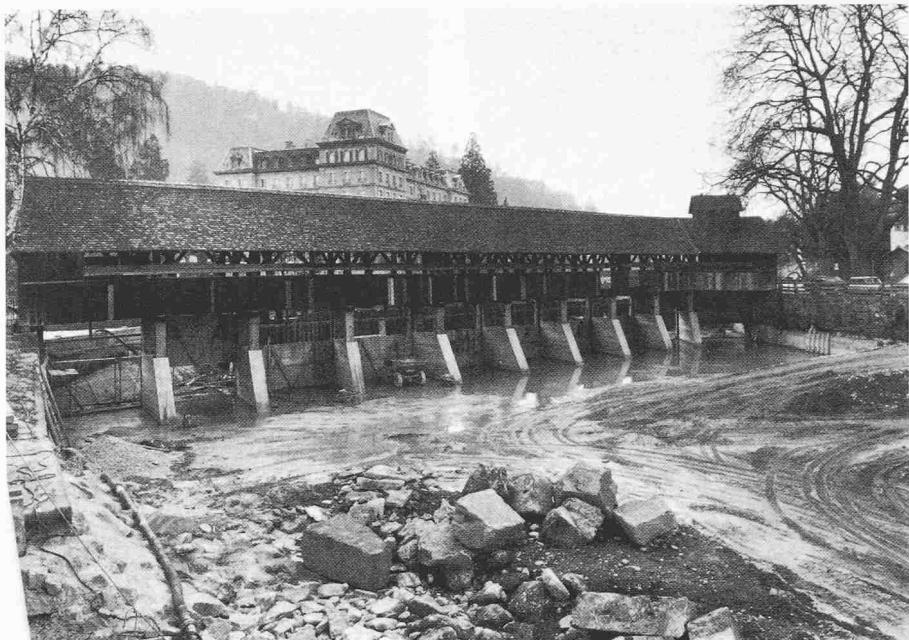
*Umbau nahezu vollendet. Im Vordergrund liegen Blöcke der Sohlenpflasterung von 1818, eingebracht in der Flossgasse rechts aussen*

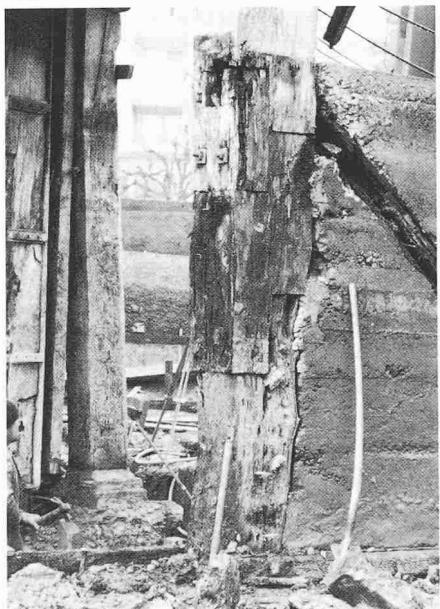
*Wehrpfeiler 4/5 mit Flickarbeiten aus drei Jahrhunderten*

nochmals der Strömung aussetzen durfte. Die offenliegenden Schäden, entstanden durch *Fäulnis* und *Unterspülung*, waren umfangreich, und an vielen Konstruktionsteilen zeigten sich Spuren von Notmassnahmen und von Flickarbeiten ohne Zusammenhang mit dem gesamten Bauwerk.

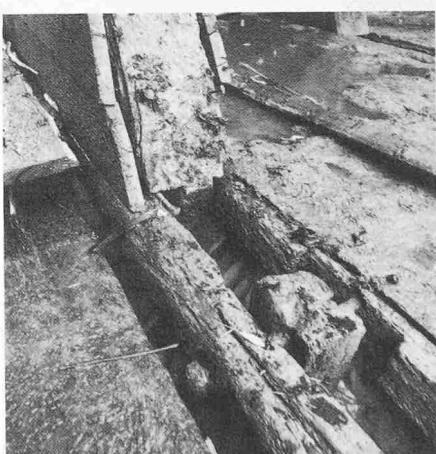
*Konstruktionsdetail von 1720*

Pfähle dienten der Verankerung von über dem Flussboden liegenden, ebenfalls eichenen Doppelzangen, an denen wohl die ganze Sohlensicherung und auch die Pfeiler selbst, befestigt wurden. Die eigentlichen Wehrpfeiler bestanden aus rund 6 m langen Eichen, vierkantig aus dem Vollen auf die Masse von rund 40×50 behauen und eingerammt. Oberhalb wurden dann noch weitere derartige Pfähle als Eisbrecher angesetzt. Alle Konstruktionsteile wurden durch halbmetrische geschmiedete vierkantige Nägel miteinander verbunden. Über die Konstruktion der Schleusentore und den dazugehörigen Hubeinrichtungen ist leider nichts überliefert. Zum Schutz der Flussohle wurden unter den eichenen Zangen quer zur Strömung Rundhölzer eingespannt und über diese wieder längslaufende Verschleishölzer als Sohlenabdeckung gegen Auskolkung angenagelt. Diese uns heute eher primitiv anmutende Anordnung hat sich aber doch bewährt, obwohl sich an einzelnen Stellen tiefe Kolklöcher fanden. Altersmäßig liess sich diese Konstruktion, der Fallboden, nicht bestimmen, sie musste wohl in regelmässigen Abständen erneuert werden.

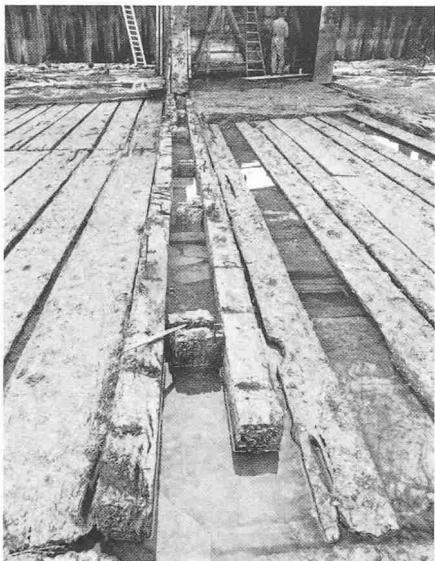
Fallboden der Öffnungen 2 und 3

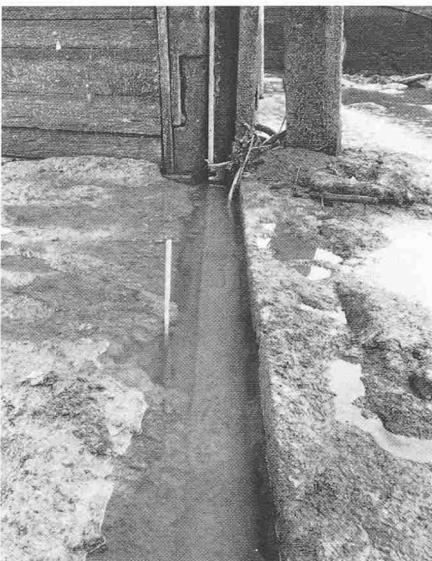
Flickarbeiten in der Wehrsohle mit Unterwasserbeton aus dem 20. Jahrhundert

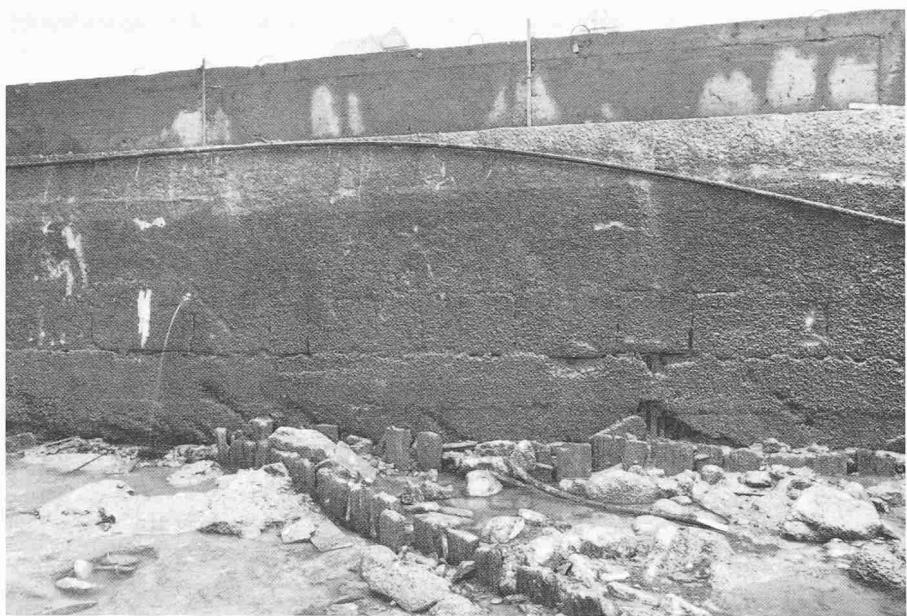
ganze Schleusenbrücke immer noch auf den *massiven vierkantigen Eichenpfählen* stand, die Zimmermeister *Michel Maurer* zwischen 1726 und 1730 im damaligen oberen Stadtgraben von Thun versetzte. Diese Pfähle wurden allerdings schon im letzten Jahrhundert (um 1818 muss ein grösserer Neubau stattgefunden haben) knapp über der Niedrigwasserlinie abgeschnitten und mit neuen Oberteilen versehen. Dies geschah höher oben später nochmals, so dass *alle aufgehenden Hauptpfähle aus drei verschiedenen Hölzern* zusammengeflickt waren. Alle oberen Teile und auch die Fallböden (die Pritschen hießen dies in der Sprache der Erbauer) waren jung, was in diesem Falle weniger als 100 Jahre alt bedeutet. Die ursprüngliche Unterschwelle oder Wehrsohle, die als festes Hindernis die Unterspülung der Schleusenwand verhindern sollte, war nur noch in geringen Resten zu erkennen. Es ist anzunehmen, dass es eine Art Spundwand gewesen ist. An ihrer Stelle wurde vermutlich seit der Jahrhundertwende bei Reparaturen *Unterwasserbeton* eingebracht, der auf der Sohle unregelmässige Kuchen bildete, und auch an einzelnen Orten recht kräftig ins Durchflussprofil ragte. Besonders im Bereich der Pfeiler fanden sich in der Wehrsohle bis zu metertiefe *Auskolkungen* oder *Strudellocher*, und auch die sehr schön gefügte Mauer längs des Scherligweges wies an der Fundamentsohle tiefe Hohlräume auf, die ihren Weiterbestand ernstlich gefährdeten. Ein Muster für derartige *Unterspülungen* zeigte sich im Bereich des *Bälliz-Zinggens*. Obwohl jenes mit grossen Bäumen bestockte Dreieck beidseits mit tadellos gefügten Mauern eingefasst ist, zeigten sich dank der Höhendifferenz von der inneren Aare her kräftige Bäche, die nicht nur seitlich, sondern

auch von unten herauf in Erscheinung traten. Ihre Unschädlichmachung hat allerlei Knacknässen aufgegeben.

Spundwand von 1818 am Bälliz-Zinggen mit Wasserdurchtritten von der inneren Aare

Michel Maurer's Schleusenwerk tat seinen Dienst unverändert bis zum Jahre 1818, erst dann hat ein grösserer Umbau stattgefunden. Auf der Oberseite wurde die Aare durch eine hölzerne Spundwand abgedämmt, ihre Reste sind auf der Flussohle gut zu verfolgen. Deren Bohlen von rund 15 cm Stärke waren in Nut und Kamm gearbeitet und mussten aus Gründen der Dichtigkeit «Mann an Mann» eingerammt

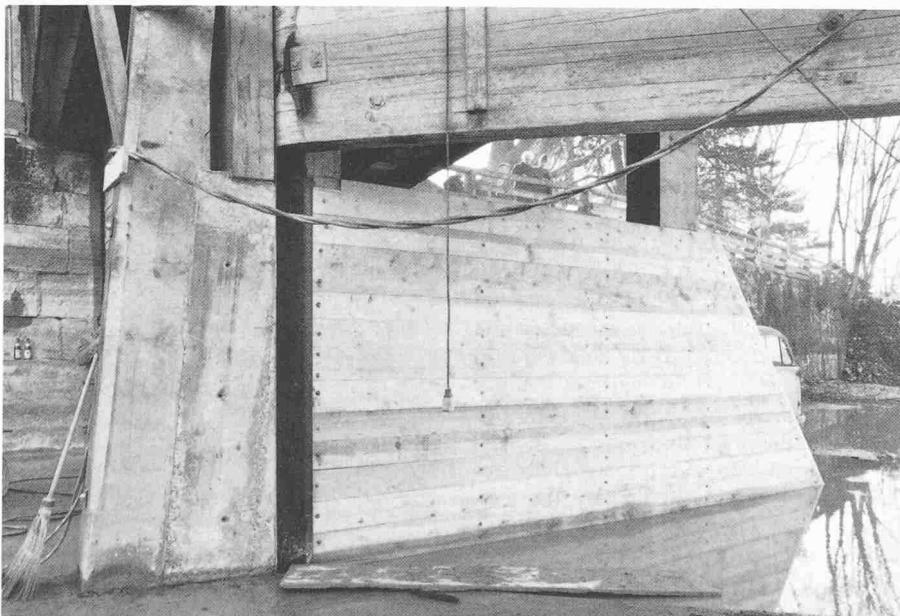
Pfeiler 1/2 neben der Flossgasse nach dem Umbau: Links der vorgesetzte eichene Eisbrecher, dann der Betonpfeiler, der von der Torführung abwärts mit Holz verkleidet werden musste. Darauf aufgesetzt die historische Holzkonstruktion

Die Sohle bildete eine richtig bemesse ne und *armierte Betonquerschwelle*, auf der die *Pfeiler* in den historischen Abständen und ebenfalls in *Beton* aufgesetzt wurden. Nach unserem Erkenntnisstand sollte diese Konstruktion ebensolange halten wie ihre Vorgänger. Oberhalb der Wasserlinie setzt die historische und unveränderte Holzkonstruktion an, *neu ist nur der elektrische Antrieb der einzelnen Tore*. Als Zeichen der Zeit betrachten wir es, dass der *Beton* – unser einheimischer Baustoff par excellence – sorgfältig mit *Brettern verkleidet* werden musste, um eine *echte Holzkonstruktion vorzutäuschen*. Warum eigentlich? Schliesslich steht auch das stilechteste Oberländer Holzhaus auf einem gemauerten Fundament.

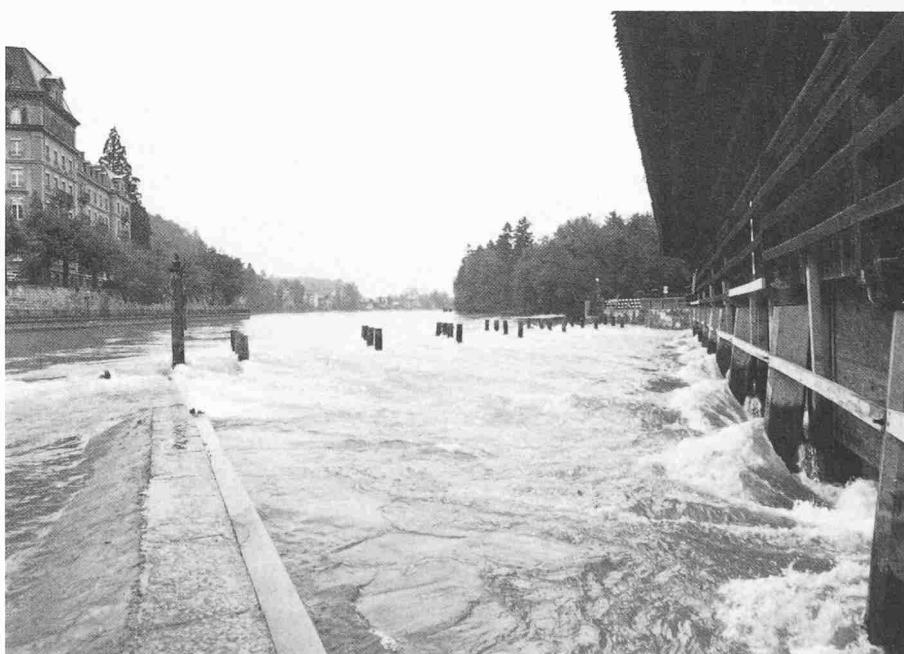
Blick flussaufwärts vom Bälliz-Zinggen. Die Pfähle der Hilfsbrücke konnten erst später entfernt werden
