Artikel: Zur Geschichte und zur Erneuerung der Scherzligschleusen in Thun

Zur Geschichte und zur Erneuerung der Scherzligschleusen in Thun

Von Albert Schönholzer, Thun

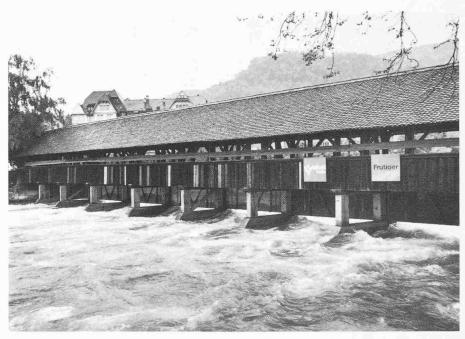
Mitte Mai, knapp nach der Inbetriebnahme der erneuerten Schleuse, rauscht das erste 300 m³/s Hochwasser durch die äussere Aare

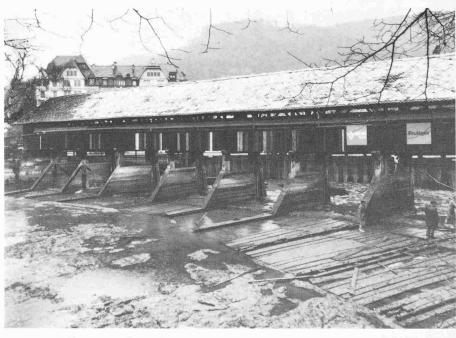
Zustand der Schleuse unmittelbar nach der Trockenlegung

nochmals der Strömung aussetzen durfte. Die offenliegenden Schäden, entstanden durch Fäulnis und Unterspülung, waren umfangreich, und an vielen Konstruktionsteilen zeigten sich Spuren von Notmassnahmen und von Flickarbeiten ohne Zusammenhang mit dem gesamten Bauwerk.

Der Entschluss, die Schleuse zur gründlichen Revision vollständig trocken zulegen, war daher wohlbegründet. Durch Spundwände wurde die ganze Aarestrecke bis unter die Postbrücke abgedämmt und ausgepumpt. Bei der gründlichen Inspektion der Konstruktion wurde allen Beteiligten sofort klar, dass man dieses ehrwürdige Bauwerk nicht
