**Zeitschrift:** Schweizer Ingenieur und Architekt  
**Herausgeber:** Verlags-AG der akademischen technischen Vereine  
**Band:** 97 (1979)  
**Heft:** 37

**Artikel:** Die Restauration des Seehofs in Küssnacht  
**Autor:** Schollenberger, Heinrich R.  
**DOI:** <https://doi.org/10.5169/seals-85524>

## Die Restauration des Seehofs in Küsnacht

Von Heinrich R. Schollenberger, Küsnacht

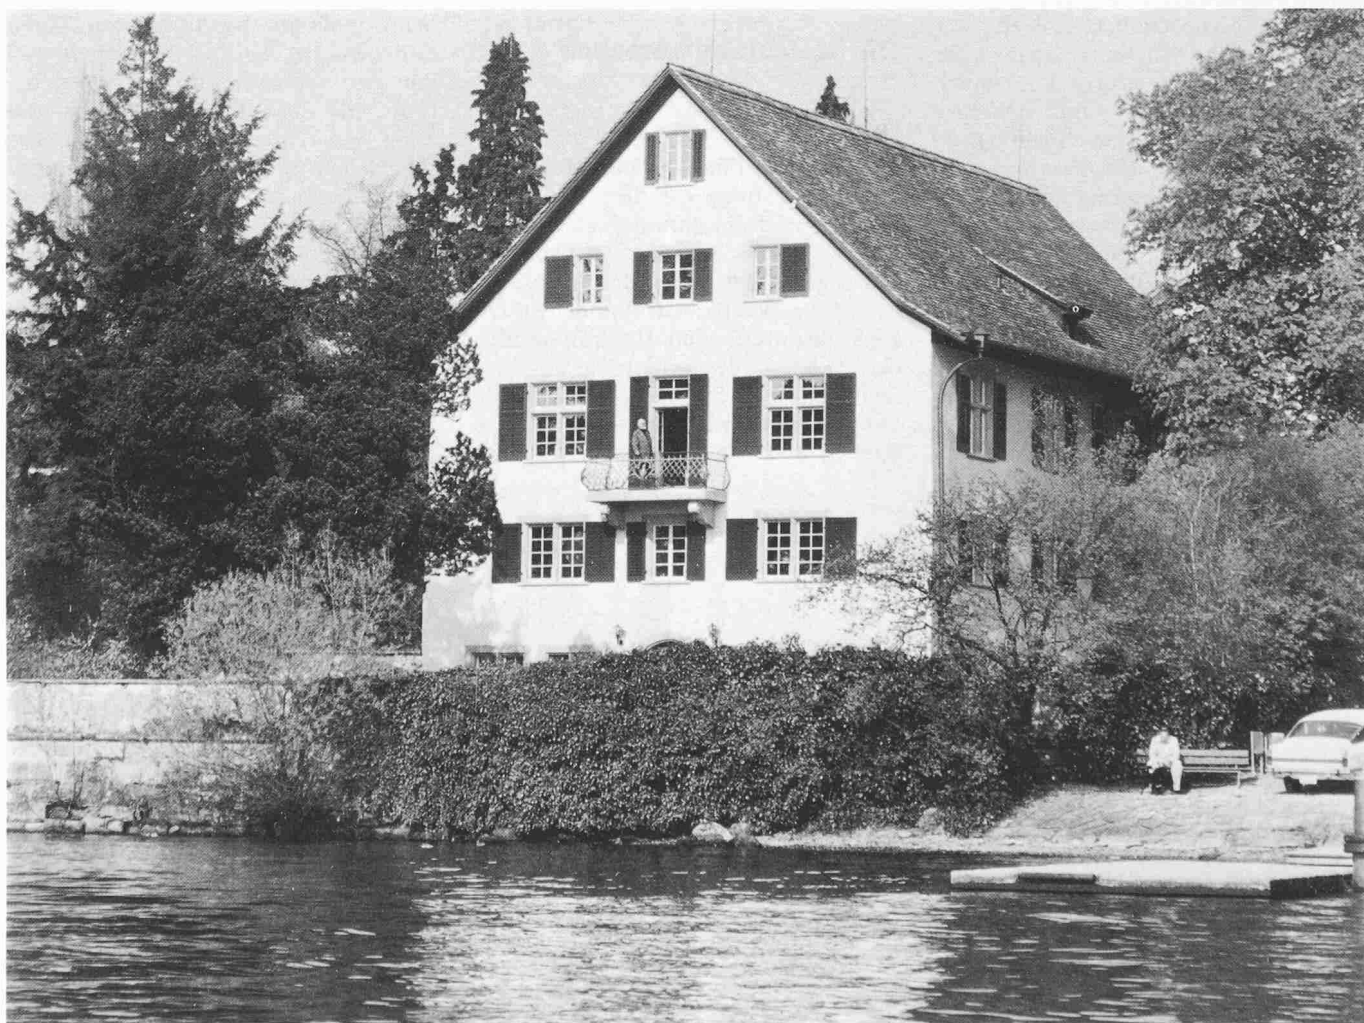
Der Seehof in Küsnacht nach der Restauration, ein baugeschichtlich bedeutendes Patrizierhaus am Zürichsee

Heute steht der Seehof wieder in alter Pracht da, den gefundenen Putzresten entsprechend in lichtem Rosa. Das Leben ist wieder eingezogen, eine neue Lehranstalt dient der Öffentlichkeit, und die Gemeinde hat ihren geselligen Treffpunkt.

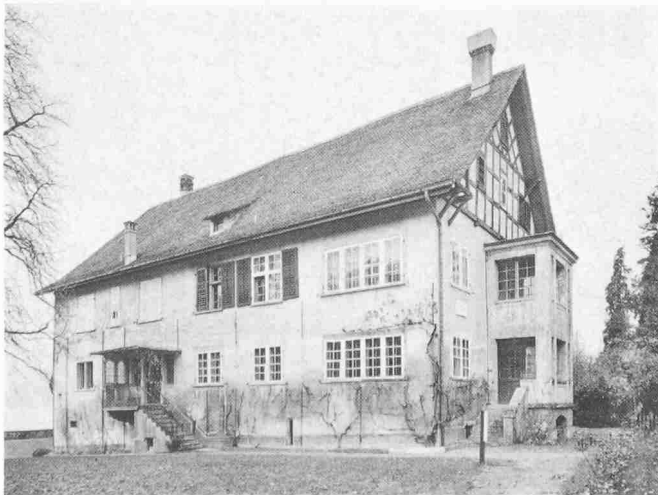
Südost-Ansicht vor der Restaurierung

Vor der Restaurierung zeigte sich der Seehof nur schamhaft, war zum grossen Teil von Efeu umrankt, und die späteren baulichen Verbesserungen förderten keineswegs sein Aussehen. Vor allem der bergseitige klassizistische Anbau (um 1920) als Nachfolger der zweistöckigen Gusseisenveranda von 1904

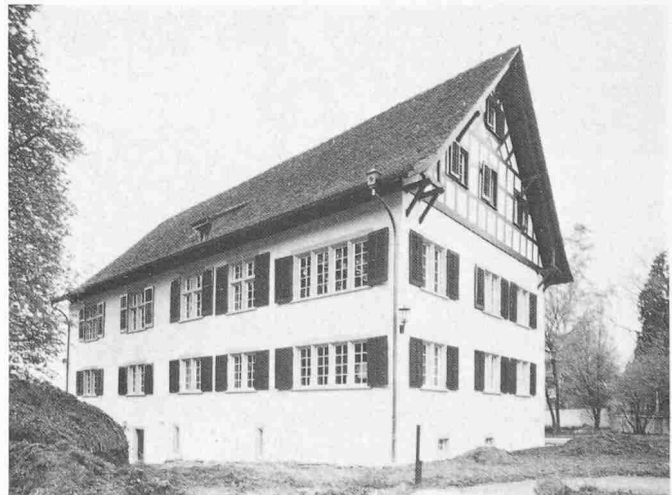
Nach der Restaurierung

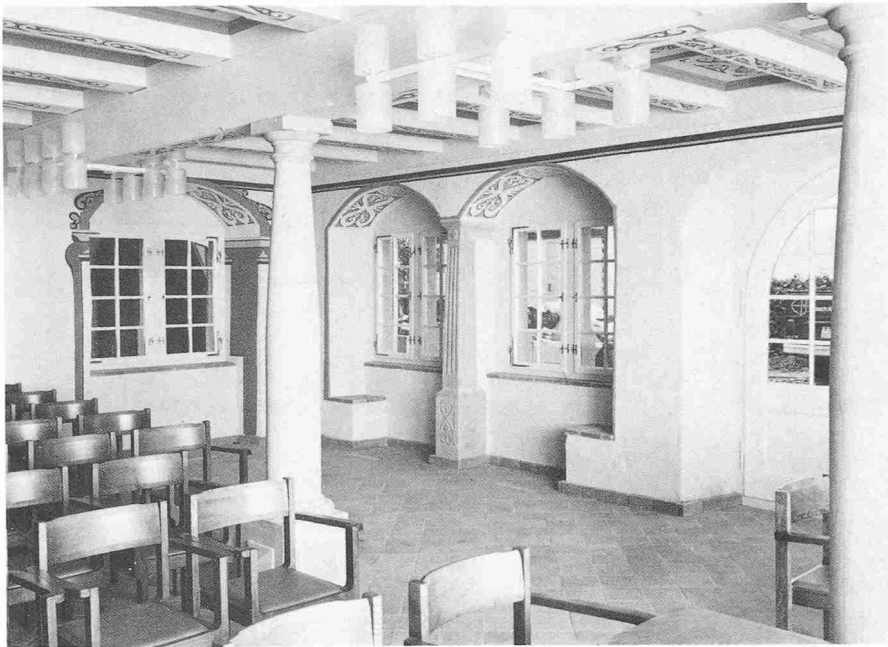
Sala terrena (Gartensaal) – ein wiedererwachter Renaissanceraum; rechts: Balkendecke mit dekorativer Renaissancemalerei vor der Restaurierung.

Dieser ebenerdige Gartensaal, als dritte Bauetappe, stellt etwas Aussergewöhnliches dar. Die Sala terrena ist in der Ostschweiz äusserst selten und dürfte infolge des Wirkens der Lochmann in Frankreich in Auftrag gegeben worden sein.

Vorerst konnten die z. T. zugemauerten Bögen mit den kannellierten Sandsteinsäulen freigelegt werden.

den in zwei Keller mit Mittelgang unterteilt worden. Zur besseren Isolierung wurden eine Pflasterdecke eingezogen und alle Wände gekalkt. Den durchgehenden, diagonal verlegten Tonplattenboden beliess man, ebenso wie die Sandsteinsäulen. Nach Abschlagen der heruntergehängten Decke kamen Deckenmalereien zum Vorschein, beim Ablösen des Kalkanstriches fanden sich Wandmalereien, z. T. durch den Gebrauch beschädigt.

Heute zeigt sich die Sala terrena wieder im alten Gewand. Die Schablonenmalereien an der Decke sind wieder hergestellt und leuchten fröhlich dem Besucher entgegen. Die Stichbögen zeigen ein gleiches Motiv, und das Binnentor mit der heraldischen Wappenzier kann als einmalig bezeichnet werden. Ich bin der Ansicht, dass die spontane Leuchtkraft den ursprünglichen Charakter des Raumes eher wiedergibt als die oft geübte farbliche Zurückhaltung. Der Maler, der auch die oberen Geschosse gemalt haben dürfte, ist unbekannt. Nah verwandte Deckenmalereien finden sich im Haus am Rindermarkt 11 in Zürich mit dem bunt gehaltenen Renaissancerollwerk, im Salon (2. Obergeschoss) des Hauses zum Traubenberg in Zollikon mit der nicht abgesetzten Schablonenmalerei und im Hause In Gassen 3 in Zürich, mit derselben, aber etwas späteren Arbeit (um 1660). Allen aber fehlt die unerhörte Frische, ja Frechheit der Farbenzusammenstellung, die der Sala terrena das besondere Gepräge gibt.

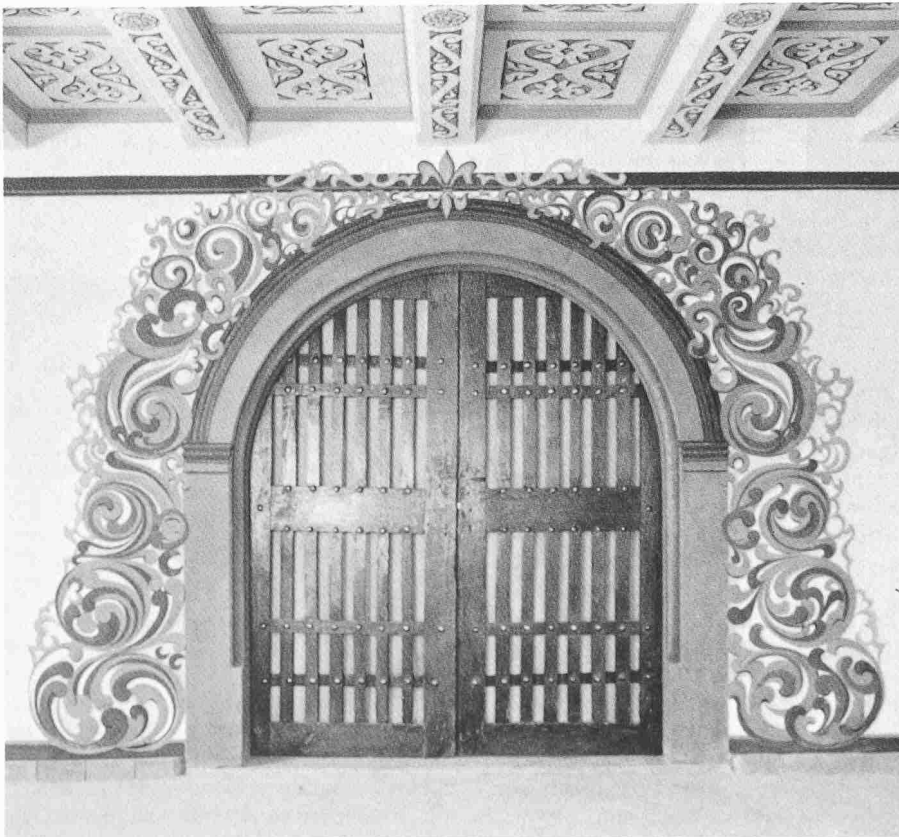
Barockbemaletes Prunkportal in der Sala terrena

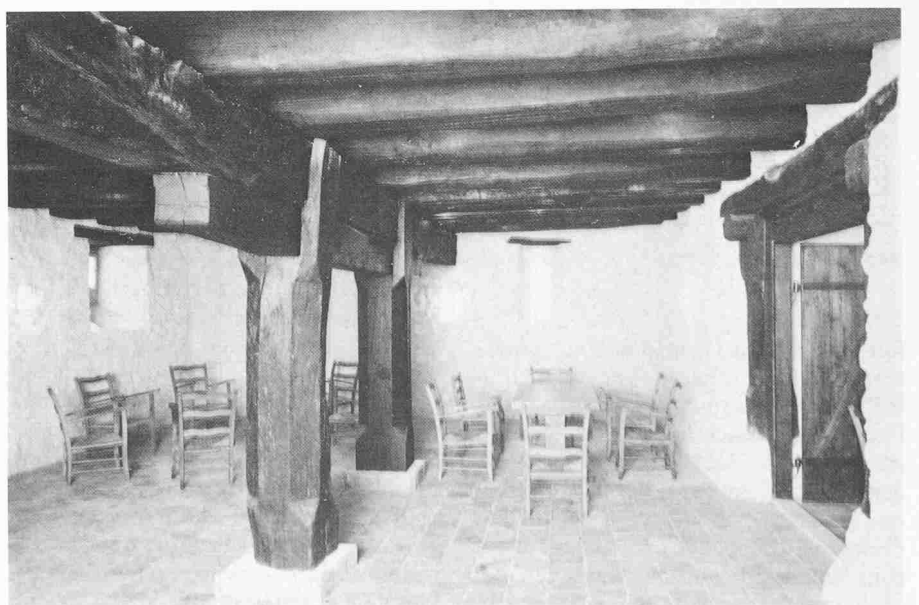
Der grosse Keller – ein Raum mit mittelalterlichem Gepräge

Dieser Bauteil ist die erste Etappe des Seehofs und muss schon als Bauernhaus vor 1500 bestanden haben. In der NO-Ecke stiess man bei den Sondierungen auf einen eingefüllten, schön gemauerten Kühlkeller im Ausmass von 225x260 cm und einer Sohlentiefe von 150-160 cm ab Kellerboden.

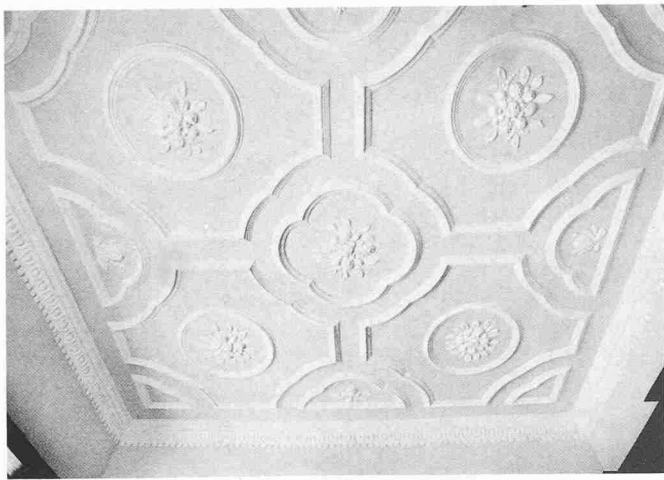
Prunkzimmer im Obergeschoss: mit Früchten bereicherte Stuckdecke

Die Stukkaturdecke mit den schönen Früchtestilleben, z.T. mit Granatäpfeln, einem beliebten Stuckmotiv, ist mit einem Eierstab und darunterliegenden Würfelfries abgeschlossen. Die ganze Stukkatur ist an Ort und Stelle angebracht und nicht in der Werkstatt

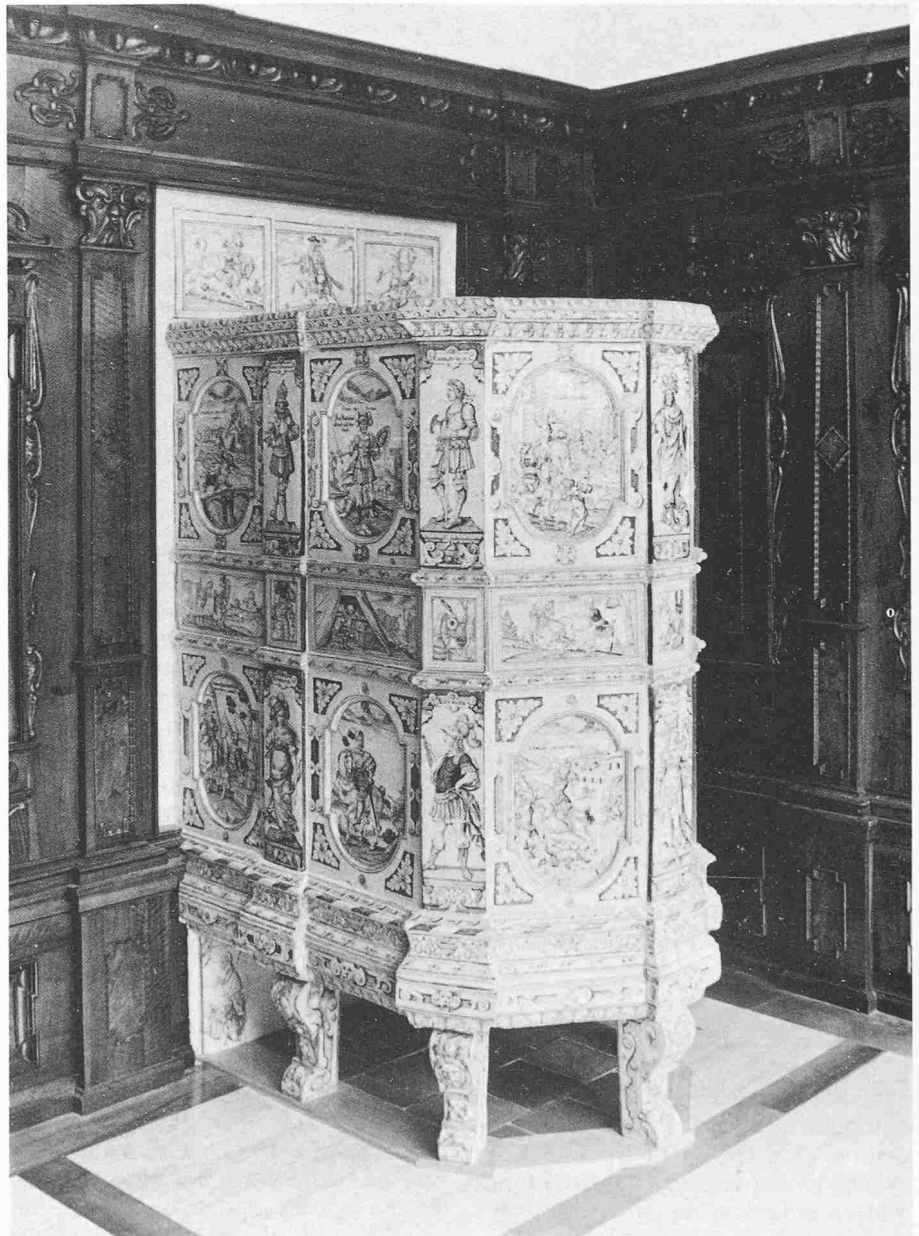
Winterthurer Prunkofen von Heinrich Pfau, nach 1640

Der wiedergefundene und von der Schweizerischen Rückversicherung geschenkte, ursprünglich hier aufgebaute Winterthurer Ofen des Heinrich Pfau (1642-1719) könnte vielleicht ein Hoch-

Erst kurz vor der Gemeindeabstimmung vom 25. Oktober 1976 fand ich nach jahrzehntelanger Suche den Standort des Ofens und durfte schon drei Tage nach meiner Anfrage bei der Schweizerischen Rückversicherung das wertvolle Geschenk zuhänden der Gemeinde entgegennehmen. Nun steht der Ofen in alter Pracht am alten Ort.

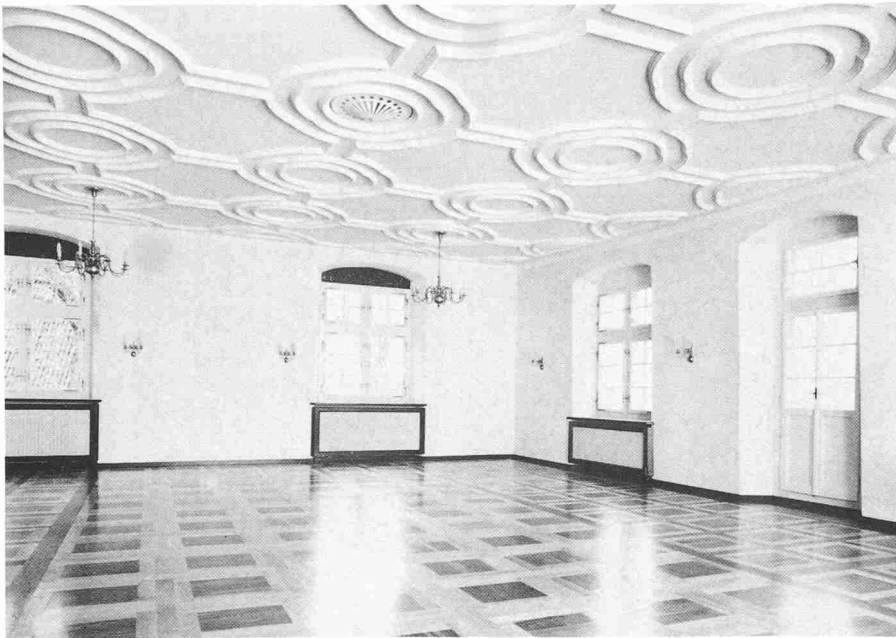
Festsaal in der Beletage: barocke Festlichkeit in vornehmer Zurückhaltung

Nach 1800 wurde der ursprüngliche Saal den Bedürfnissen entsprechend unterteilt. An den verlängerten Korridor schlossen links und rechts vier Zimmer an.

Diese vier Zimmer mit dem heute überflüssigen Podest bilden wieder den ursprünglichen Saal. Dank einem Hinweis des Experten der eidgenössischen Denkmalpflege kann als Vergleich die Stuckdecke des Oberen Rüdensaales in Zürich herangezogen werden. Beim Umbau (1659–1662) des Gesellschaftshauses zum Rüden wurde zum ersten Male eine einheitliche Stuckdecke mit fünfmal drei Vierpassrahmen, die alle einen Kreisrahmen in sich aufnehmen und ihre Reihen gegen die Wände mit halben Vierpässen abschliessen, erstellt. Die Vierpässe werden nochmals umfahren und durch Stege miteinander verbunden. Der Zürcher Stukkateur, Rudolf Bleuler, hat im Rüden ausser einer Erweiterung des zentralen Vierpasses die Mitte nicht stärker zu betonen gewagt. Die gleiche Decke ohne Dominante mit unendlicher Reihung im Seehof könnte wohl ein früheres Werk Rudolf Bleulers sein, ebenso wie jene im Korridor und allenfalls auch die übrige

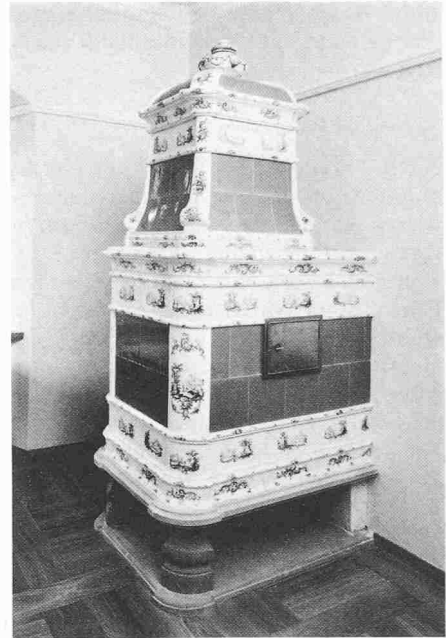
Spätbarocker Turmofen im Lesezimmer, 1775

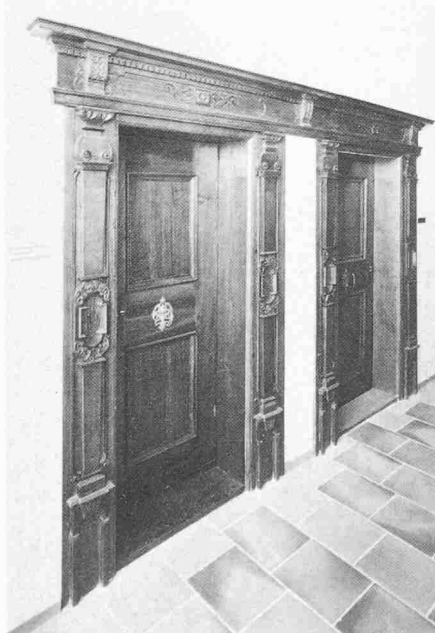
Türen zu Prunkzimmer und Bibliothek

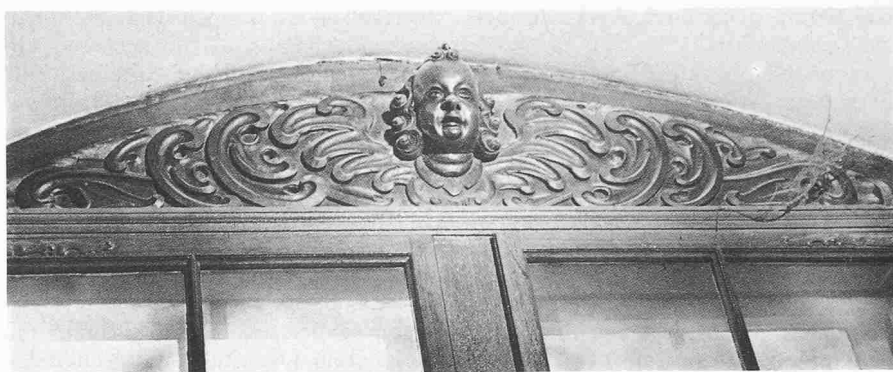
Geschnitzte Fenstersturzverzierung mit Engelsköpfchen

Eckzimmer wiesen ein kleiner Raum und das Podest der später eingebauten, querliegenden Treppe eine durchgehende, unveränderte Stuckdecke auf, die uns wieder einmal die alte Einteilung zeigte. Über dem Fenster waren, wie an den anderen drei Fenstern des ehemaligen Festsaales (Längsfassaden), im Stichbogen geschnitzte Engelsköpfchen angebracht, die auch heute wieder den

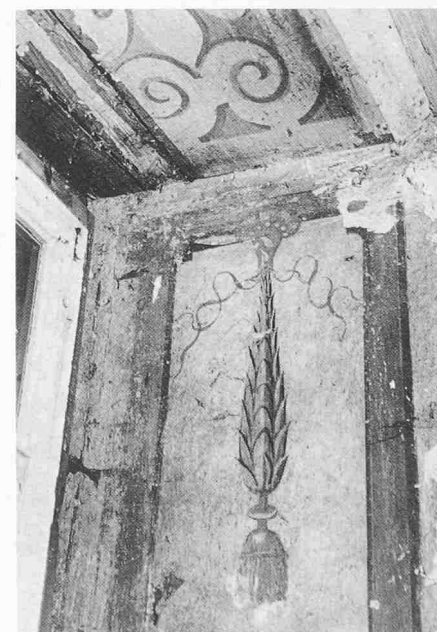
Fachwerkzimmer im Hochparterre: Detail Fensterumschne vor der Restaurierung

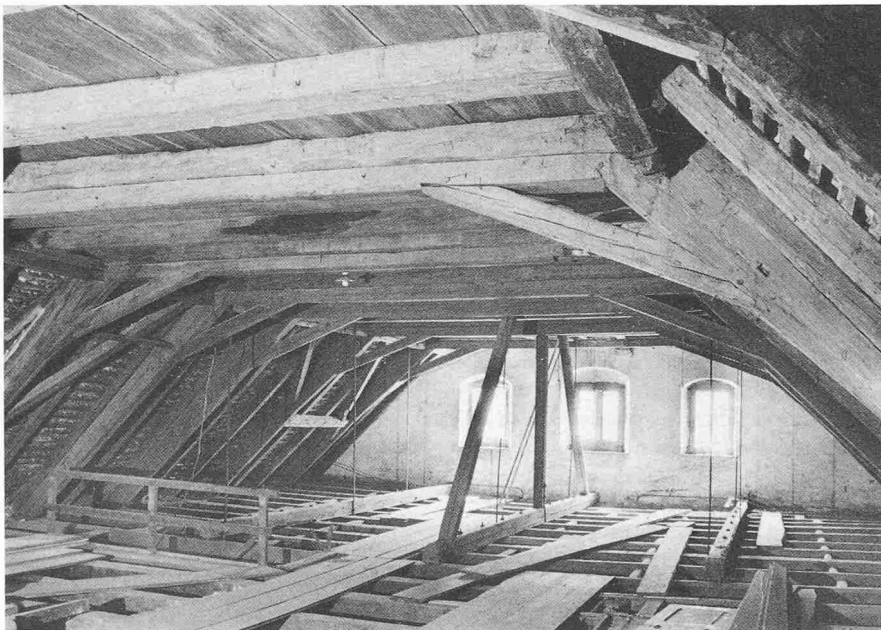
Liegender Dachstuhl mit Sprengwerk

Teil ist ein doppelt liegender Kehl-balkendachstuhl, als ältester Teil mit Holzverzapfungen, der Mittelteil eine angewandte, gleichartige Dachkonstruktion, und der seeseitige Teil ermöglicht mit einer kreuzweisen Hängekonstruktion mit zum Teil integrierten Sprengwerken die übergrossen Spannweiten zu überbrücken, eine raffinierte Ausführung.
