Anhang: Wetterfester Baustahl: Beilage zum Kapitel "Praktische Anwendung im Hochbau"
Autor: Theiler, Franz / Geiser, Roland

Wetterfester Baustahl

Beilage zum Kapitel «Praktische Anwendung im Hochbau»

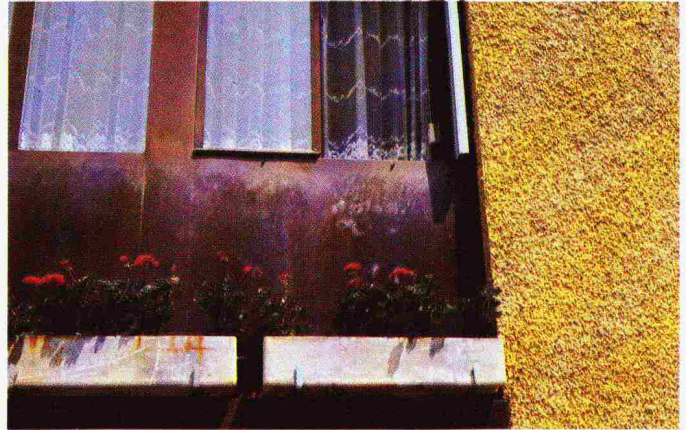
Bild 6. Fassadenelemente in Sandwich-Bauweise mit PUR-Schaumstoff als Wärmedämmung. Perforationen in der Bildmitte

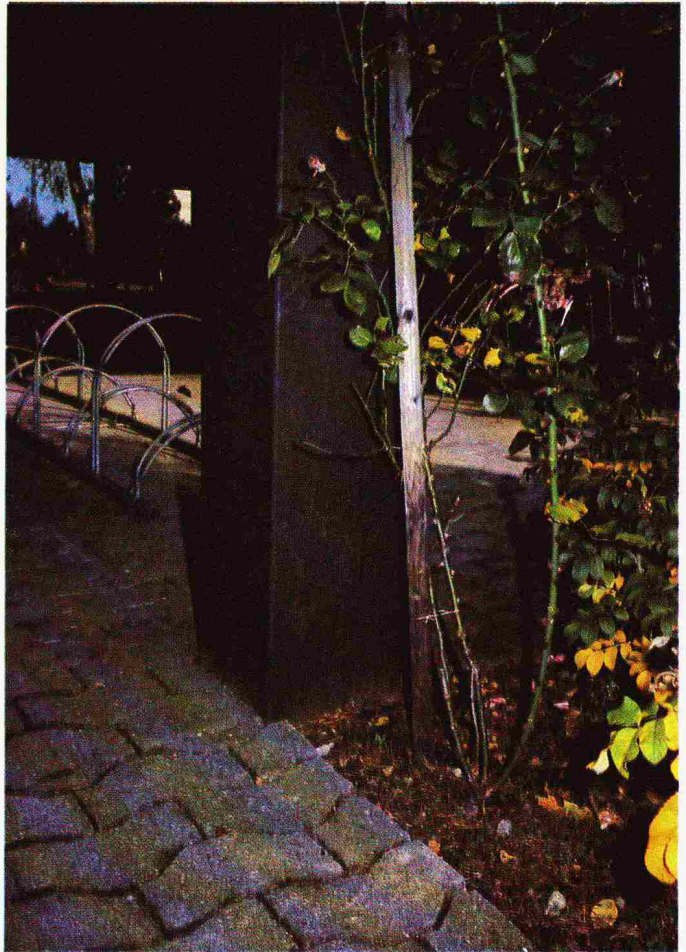
Bild 5. Ungeschützte Stütze in direktem Kontakt mit dem feuchten Erdreich
