Artikel: Das Erdbeben von Thessaloniki 1978 und seine Folgen
Autor: Dragos, Giannis
DOI: <https://doi.org/10.5169/seals-85589>

Das Erdbeben von Thessaloniki 1978 und seine Folgen

Von Giannis Dragos, Thessaloniki

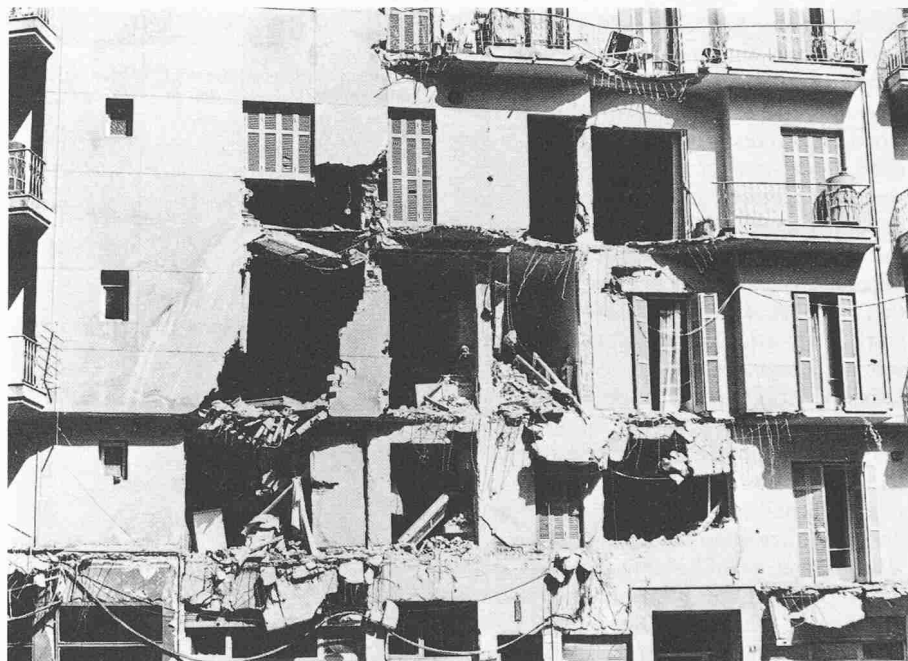
Fassadenschäden, verursacht durch den Einsturz des gegenüberliegenden 9stöckigen Gebäudes. Sekundäre Schäden infolge zu geringem Gebäudeabstand

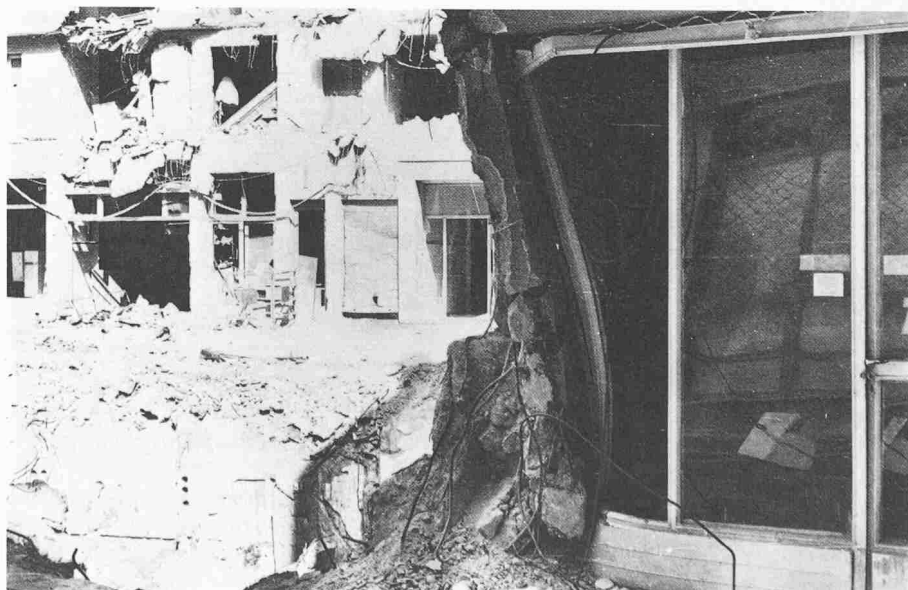
Schäden, verursacht durch den Einsturz des benachbarten Gebäudes, aber auch durch die direkte Einwirkung des Erdbebens (Knicken einer Tragwand)

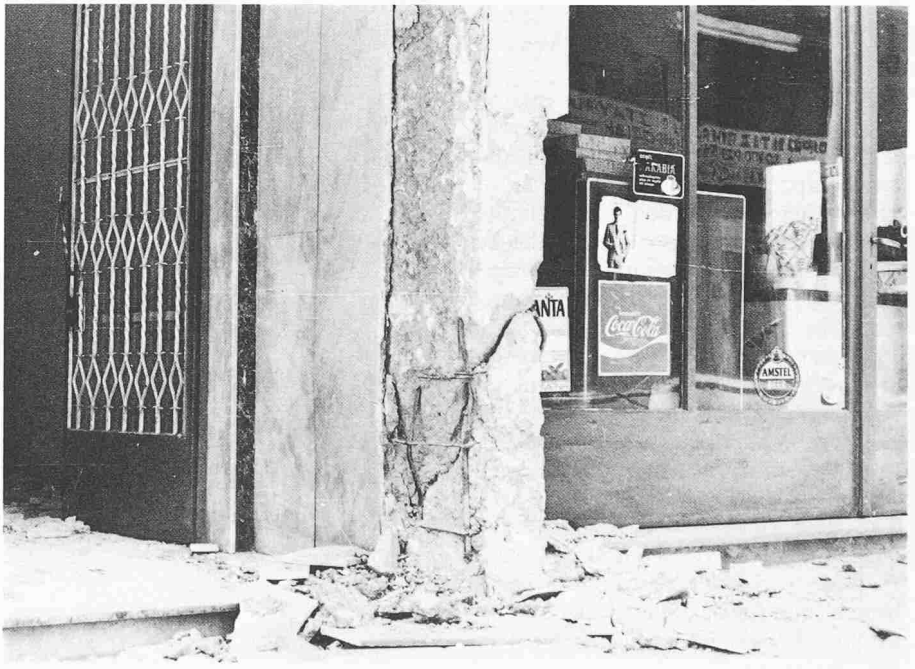
Geknickte Stützen der Tragkonstruktion, etwa 50 cm über dem Erdboden

Die meist 8-10geschossigen, durchwegs in Betonskelett-Bauweise erstellten Gebäude in der *Innenstadt* haben zwar grösstenteils Schäden abbekommen, doch ist nur ein einziges 8geschossiges Wohnhaus eingestürzt (40 Tote) und nur etwa 80 sind total unbewohnbar geworden. Interessanterweise zeigten sich – bei geschlossener Bauweise – die meisten und grössten Schäden an nicht tragenden Elementen bzw. Trennwänden, durchgehend in den dritten Obergeschoss (ca. 8 bis 9 m über dem Boden), wobei die Eckhäuser besonders stark und auch in den anderen Geschossen betroffen wurden. Anders ist es bei der tragenden Konstruktion bzw. Stützen, die meistens ca. 80 cm oberhalb der Erdoberfläche Schäden erhielten (abknickten).

gen «Auf- und Zuklapp-Bewegung» der aneinandergereihten, aber mit voneinander unabhängigen Skelettstützensystemen erstellten Häuser. Dabei sind jene Gebäude besonders gefährdet, deren Böden nicht auf gleicher Höhe liegen wie die der Nachbarhäuser, weil die nicht dafür berechneten Stützen durch die Schubkraft der schweren Bodenkonstruktion des Nachbarhauses geknickt werden.
