Artikel: Das Erdbeben von Thessaloniki 1978 und seine Folgen
Autor: Dragos, Giannis
DOI: <https://doi.org/10.5169/seals-85589>

Das Erdbeben von Thessaloniki 1978 und seine Folgen

Von Giannis Dragos, Thessaloniki

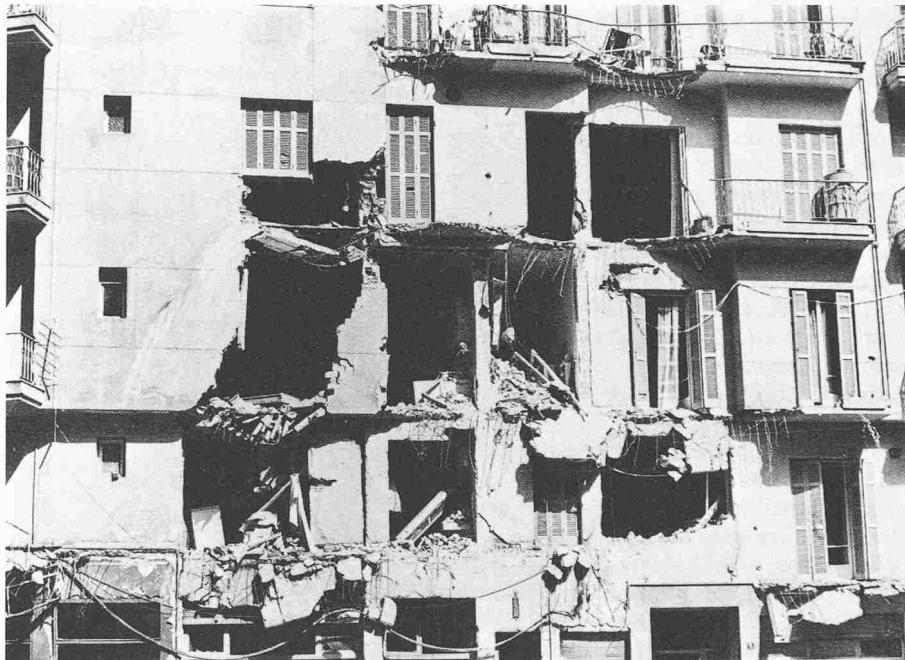
Fassadenschäden, verursacht durch den Einsturz des gegenüberliegenden 9stöckigen Gebäudes. Sekundäre Schäden infolge zu geringem Gebäudeabstand

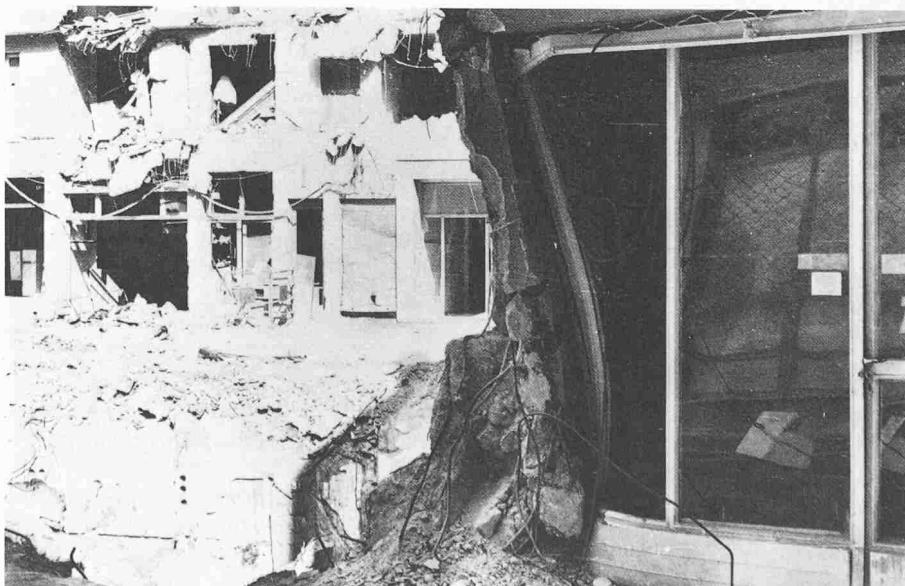
Schäden, verursacht durch den Einsturz des benachbarten Gebäudes, aber auch durch die direkte Einwirkung des Erdbebens (Knicken einer Tragwand)

gen «Auf- und Zuklapp-Bewegung» der aneinandergereihten, aber mit voneinander unabhängigen Skelettstützensystemen erstellten Häuser. Dabei sind jene Gebäude besonders gefährdet, deren Böden nicht auf gleicher Höhe liegen wie die der Nachbarhäuser, weil die nicht dafür berechneten Stützen durch die Schubkraft der schweren Bodenkonstruktion des Nachbarhauses geknickt werden.

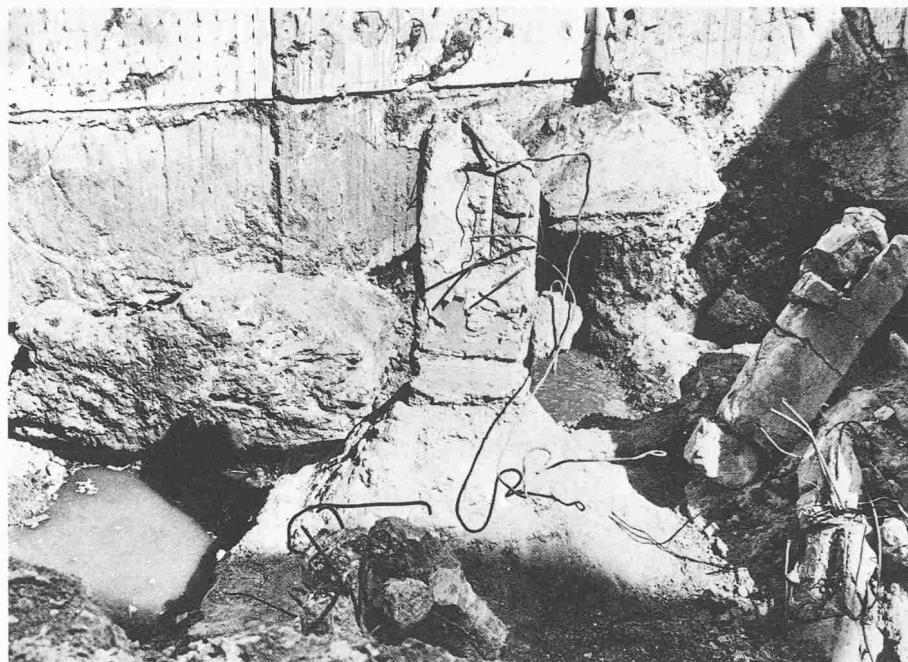
Freigelegtes Fundament des eingestürzten 8geschossigen Gebäudes (40 Tote), um die Schadenursache zu ermitteln. Das Haus ist erst fünf Minuten nach dem Hauptstoß aus bis jetzt noch unbekannten Gründen eingestürzt

Die meist 8-10geschossigen, durchwegs in Betonskelett-Bauweise erstellten Gebäude in der *Innenstadt* haben zwar grösstenteils Schäden abbekommen, doch ist nur ein einziges 8geschossiges Wohnhaus eingestützt (40 Tote) und nur etwa 80 sind total unbewohnbar geworden. Interessanterweise zeigten sich – bei geschlossener Bauweise – die meisten und grössten Schäden an nicht tragenden Elementen bzw. Trennwänden, durchgehend in den dritten Obergeschossen (ca. 8 bis 9 m über dem Boden), wobei die Eckhäuser besonders stark und auch in den anderen Geschossen betroffen wurden. Anders ist es bei der tragenden Konstruktion bzw. Stützen, die meistens ca. 80 cm oberhalb der Erdoberfläche Schäden erhielten (abknickten).

Bisher galt bei höheren Bauten die *Betonskelett-Bauweise mit Einzelfundamenten für die Stütze* als Regel, wobei jedoch die Einzelfundamente meistens durch Streifenfundamente untereinander verbunden wurden. Die Zweckmä-

sigkeit dieser Foundationsart wird seit dem Erdbeben von 1978 von verschiedenen Fachleuten angezweifelt, und es ist davon die Rede, die in Südamerika gebräuchliche, auf den Gebäudeschwerpunkt (Treppenhaus, Liftschächte) konzentrierte *Foundation mit Hängefasaden* zu prüfen. Die Anwendung dieser Foundationsart würde aber die völlige Abkehr von der bisherigen *geschlossenen* Bauweise bedingen.

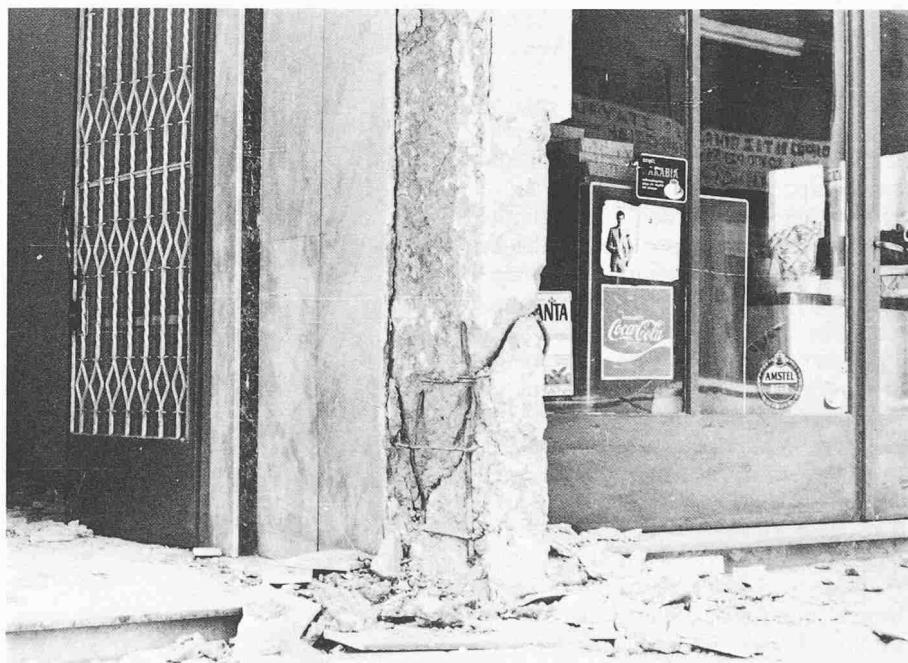
Geknickte Stützen der Tragkonstruktion, etwa 50 cm über dem Erdboden

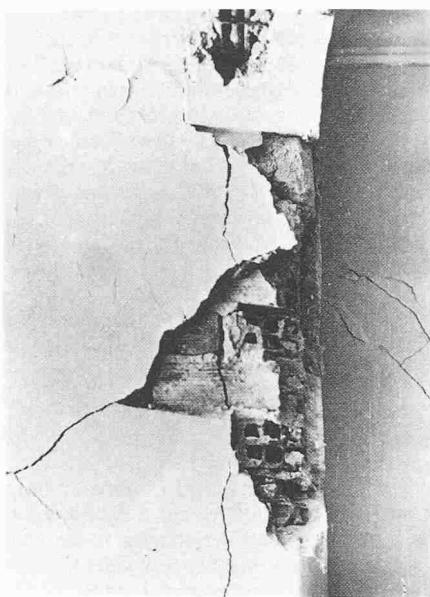
Schäden in den Trennwänden (vorwiegend im 2. und 3. Geschoss) entlang der tragenden Konstruktion und entlang den Installationen

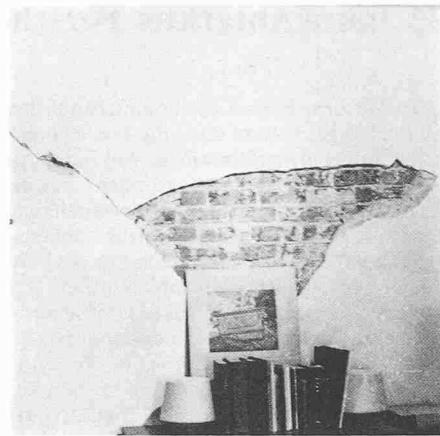
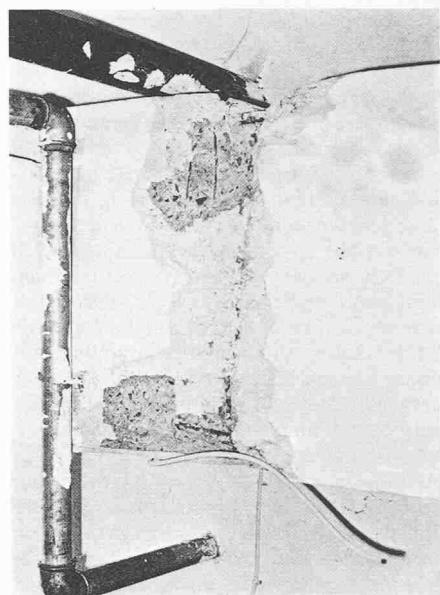
Schäden in den Trennwänden (vorwiegend im 2. und 3. Geschoss) entlang der tragenden Konstruktion und entlang den Installationen
