Zeitschrift: Schweizer Ingenieur und Architekt
Herausgeber: Verlags-AG der akademischen technischen Vereine
Band: 98 (1980)
Heft: 18

Geotechnische Probleme beim Bau der Luftseilbahn Trockener Steg - Klein Matterhorn

Von Urs Rieder, Hans-Rudolf Keusen und Jean-Louis Amiguet, Zollikofen

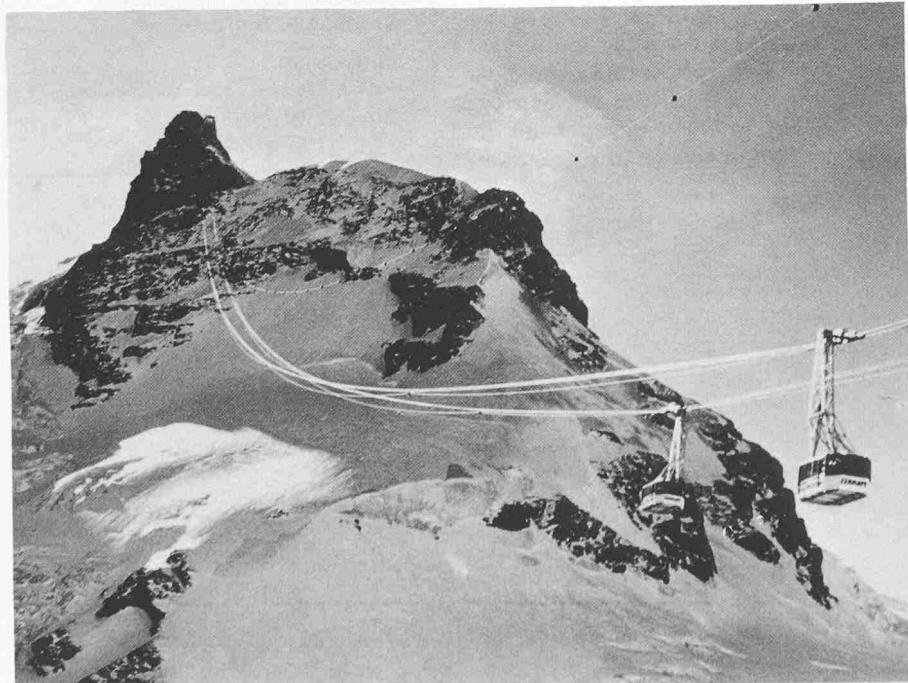
Bild 1. Klein Matterhorn mit Seilbahn und Stützen (Aufnahme: Prisma)

Ende 1979 konnte die Luftseilbahn auf das Klein Matterhorn (3883 m ü.M.) ob Zermatt in Betrieb genommen werden (Bild 1). Ihr Bau stellte seilbahntechnisch ausserordentliche Anforderungen. Weniger augenfällig, aber nicht weniger anspruchsvoll, gestaltete sich die Lösung einer Anzahl ungewöhnlicher geologisch/geotechnischer Probleme, von denen einige nachstehend kurz beschrieben werden.

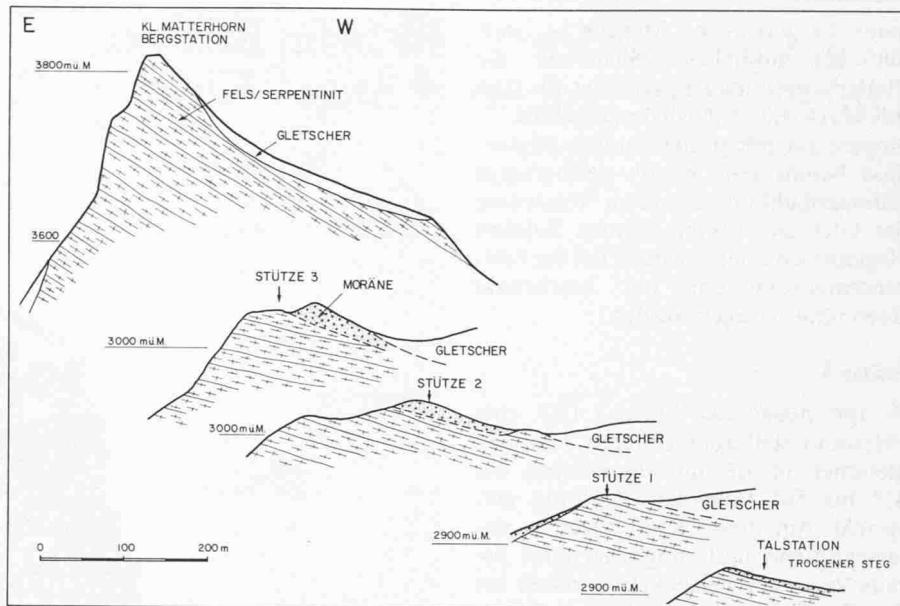
Bild 2. Geologische Querprofile

Bei der Talstation im Trockenen Steg liegt massiger Serpentinit unter einer dünnen Moränebedeckung, so dass weder die Fundation noch der 22 m tiefe Spannschacht besondere Probleme aufwarfen. Stütze 1 konnte ebenfalls auf massigem Serpentinit fundiert werden (Bild 2).

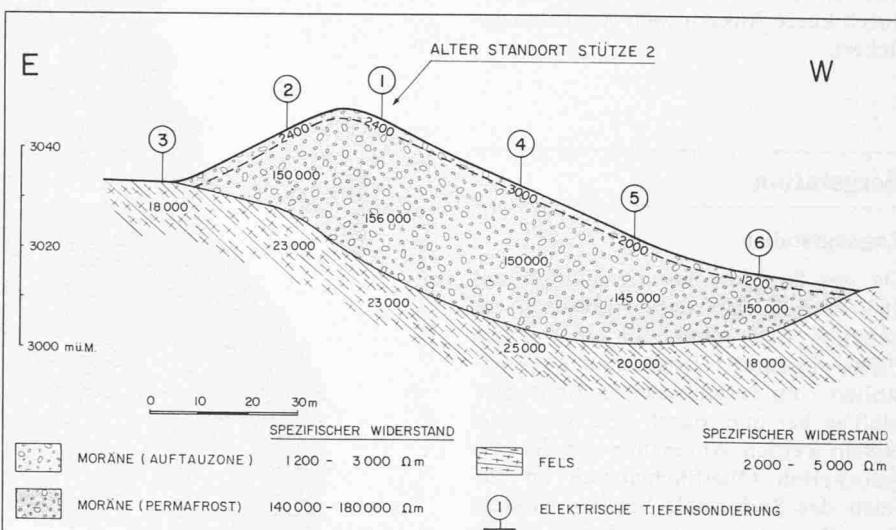
Bild 3. Stütze 2, geoelektrisches Querprofil

wegungen wurden zunächst fünf Messpunkte versetzt, wobei bereits in 2 m Tiefe gefrorene Moräne und stellenweise blankes Eis angetroffen wurden. Die Mächtigkeit des Permafrostes wurde in geoelektrischen Tiefensondierungen durch die Geotest AG zu 20 bis 30 m ermittelt (Bild 3). Da Eis eine sehr geringe elektrische Leitfähigkeit aufweist, werden geoelektrische Sondierungen in typischen Permafrostgebieten wie Kanada und UdSSR oft zur Erkundung der Frostbereiche ausgeführt, wogegen in der Schweiz diese Anwendung selten ist. Die Fundation der Seilbahnstütze auf einem derart mächtigen Permafrostkörper hätte fast unüberwindbare Probleme gestellt; der Standort wurde daher etwa 40 m talwärts verschoben. An dieser neuen Stelle in nur 11° geneigtem Gelände zeigten drei durch die Firma Stump Bohr AG ausgeführte Rotationskernbohrungen in Übereinstimmung mit der Geoelektrik über dem Serpentinit-Fels im Mittel etwa 6 m gefrorene Moräne - tonig/siltiger Kies mit Steinen und Blöcken - durchsetzt mit blankem Eis. Selbst in Proben, die makroskopisch kein oder nur wenig Eis erkennen ließen, erreichte der Eisgehalt 50 bis 80 Prozent des Gesteinsgewichtes. Die hohen Sättigungsgrade der Proben - im Mittel 98 bis 99% - zeigen, dass die Poren fast vollständig mit Eis gefüllt waren. Nach S. S. Vialov (1965) handelt es sich um eisreiche Permafrost-Böden (ice-saturated frozen soil), deren langfristiges Last-Deformationsverhalten vorwiegend durch die Eigenschaften des Eises beeinflusst werden. In Anbetracht der auch hier zu erwartenden Bewegungen in der Permafrostzone und der seilbahntechnischen Anforderungen war die Fundation auf dem Fels unmöglich.

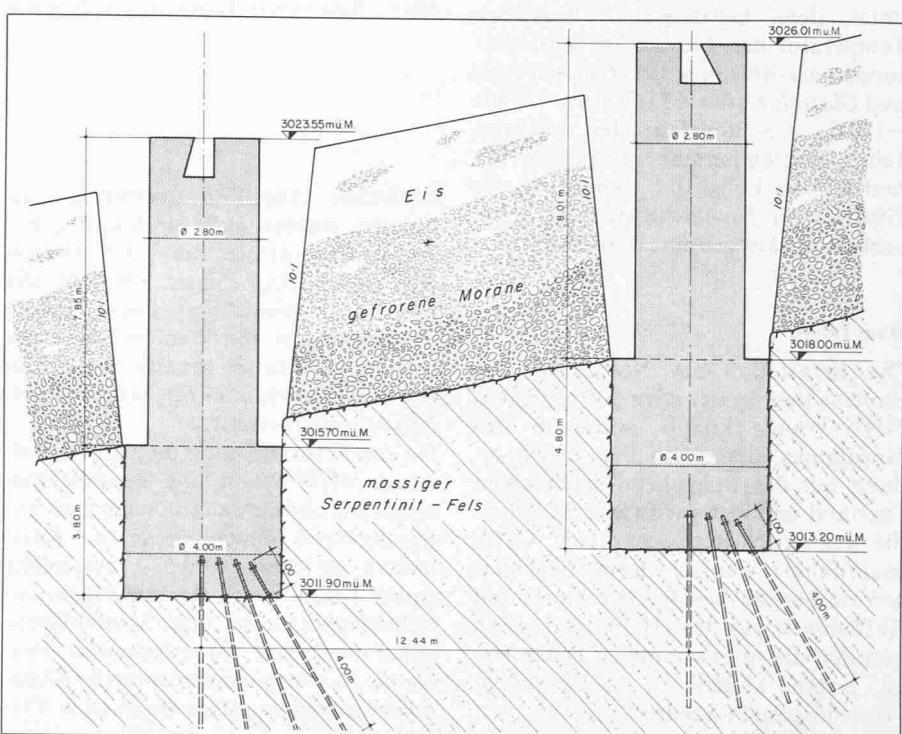
Bild 4. Fundation der Stütze 2

Da zum Zeitpunkt der Systemwahl weder die Grösse noch genaue Richtung der Kriechbewegungen bekannt waren und weitere Probleme der ersten Variante ungelöst waren, wurde die zweite Lösung ausgeführt (Bild 4).

Zur Aufnahme der Momente aus dem Kriechdruck mussten in den Pfeilerfundamenten noch *Anker* eingebaut werden, da der Felswiderstand allein bei den gewählten Einbindetiefen von 3,8 m bzw. 4,8 m für die verlangte Sicherheit nicht genügte.

jener der gefrorenen Moräne ist, wurden als zusätzliche Sicherheit die Pfeilerbaugruben bergseits mit Eis statt mit Moräneaushub wiedereingefüllt. Neuere glaziologische Studien zeigten, dass bereits eine relativ geringfügige Klimaabkühlung zu einem Wachstum der Gletscher führen könnte. Solchen Hypothesen konnte jedoch bei der Stützendimensionierung nur beschränkt Rechnung getragen werden.

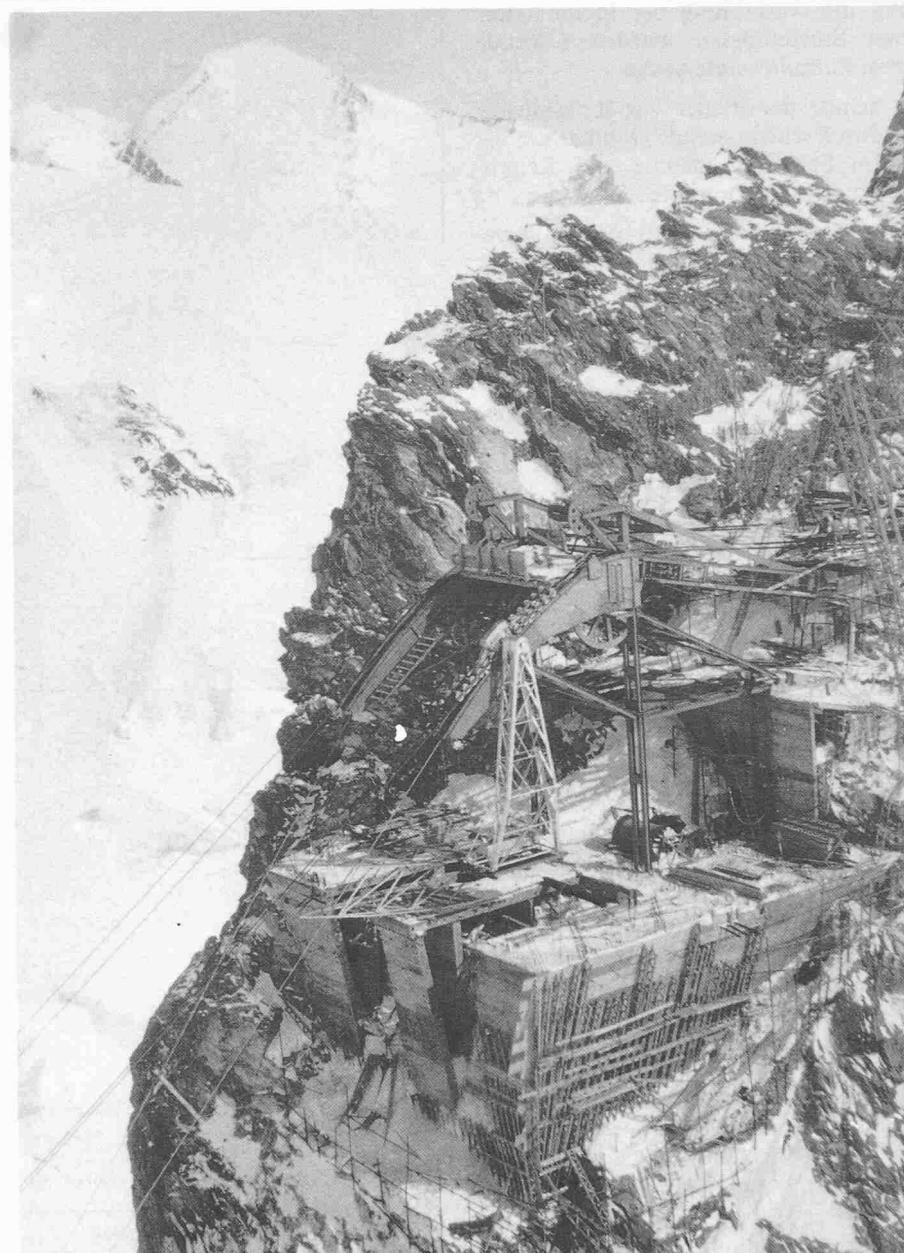
Bild 5. Bergstation im Bauzustand (Foto D. Quinche)

Die Bergstation am Nordportal des Stollens liegt in der etwa 50° geneigten NNW-Wand, knapp unterhalb des Nordgrates, der durch die Verschneidung mit der weitgehend senkrechten Ostwand gebildet wird (Bild 5). Schon die geologisch-felsmechanische Gefügeaufnahme war schwierig. Begehungen am Bergseil wurden kombiniert mit Aufnahmen aus dem Helikopter, doch konnten die so gewonnenen Daten erst an einem Modell in anschaulicher Form dargestellt werden. Um das Verhalten dieses schmalen Felsgrates unter den relativ massiven

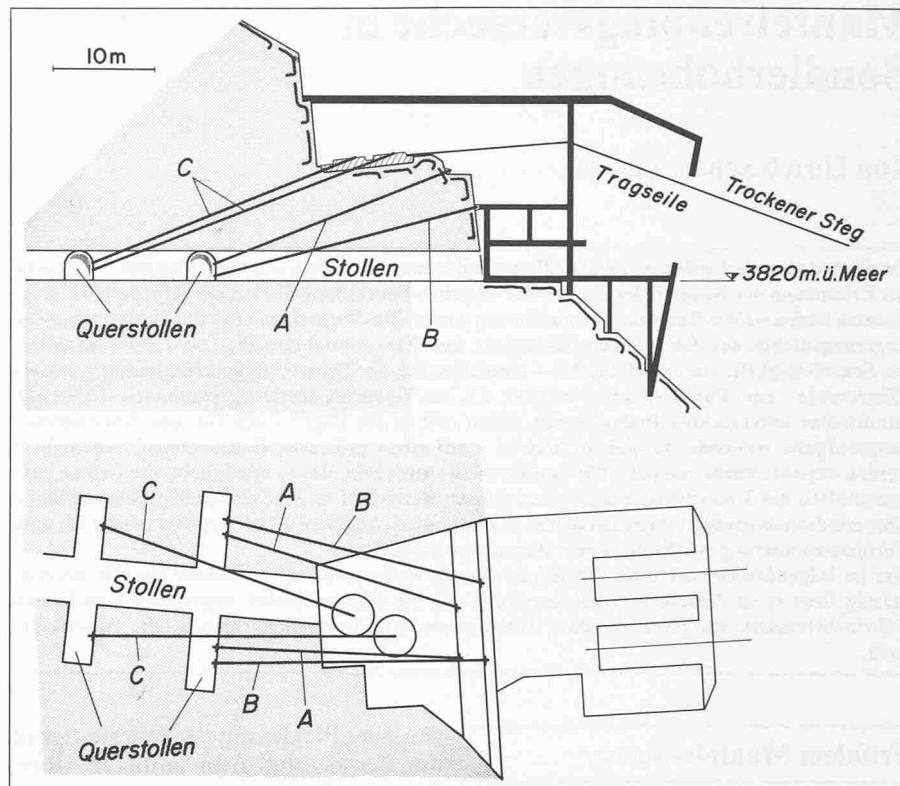
Bild 6. Bergstation, Verankerungen. Auftriss (oben), Grundriss (unten)
 A: Verankerung der Zugseile, 4 x 85 t, 26 m
 B: Verankerung der Stahlkonstruktion, 4 x 80 t, 27 m
 C: Verankerung der Tragseile, 6 x 130 t, 26 bis 30 m

Die günstige Lage des Zugangsstollens ermöglichte es, die Verankerungen in eigens dafür ausgebrochene Querstollen zu führen und dort an Widerlagern abzuspannen (Bild 6), was eine regelmässige Überwachung gestattet. Jede Ankergruppe ist so ausgelegt, dass auch bei Ausfall eines Ankers der Gruppe die Sicherheit noch mindestens $F = 1,5$ beträgt. Dadurch hätte das allfällige Auswechseln von Ankern nur minimale Konsequenzen für den Seilbahnbetrieb zur Folge.

An jeder Ankergruppe werden mittels permanent eingerichteten Druckmessdosen die Ankerkräfte kontrolliert. Das durchschnittliche Abfallen der Ankerkräfte infolge Relaxation betrug im ersten Jahr etwa 1,5% der Vorspannkraft. Die Felsdeformationen im Verankerungsbereich werden mittels einem parallel zu den Ankern angeordneten Mehrfach-Stangenextensometer sowie durch Konvergenzmessungen zwischen den Ankerwiderlagern und den gegenüberliegenden Querstollen-Wänden beobachtet.

Beim Spannen der Anker konnten am Extensometer keine messbaren Deformationen beobachtet werden. Die Konvergenzmessungen zeigten beim Spannvorgang Verlängerungen der Messstrecken, d.h. Bewegungen der Widerlager gegen den Fels, bis zu 0,5 mm, gefolgt von längerfristigen Verkürzungen bis etwa 1,6 mm, offenbar als Folge der Entspannung des Gebirges.
