Artikel: Der Einsturz der Berliner Kongresshalle: erste Untersuchungsergebnisse
Autor: [s.n.]
DOI: <https://doi.org/10.5169/seals-74198>

Der Einsturz der Berliner Kongresshalle

Erste Untersuchungsergebnisse

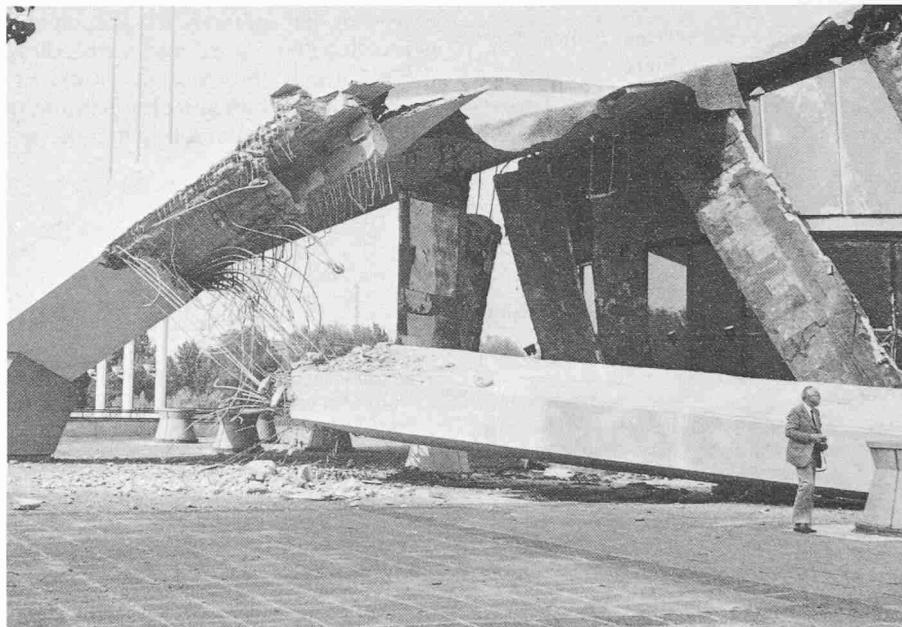
Eingestürzter Bogen, Westseite

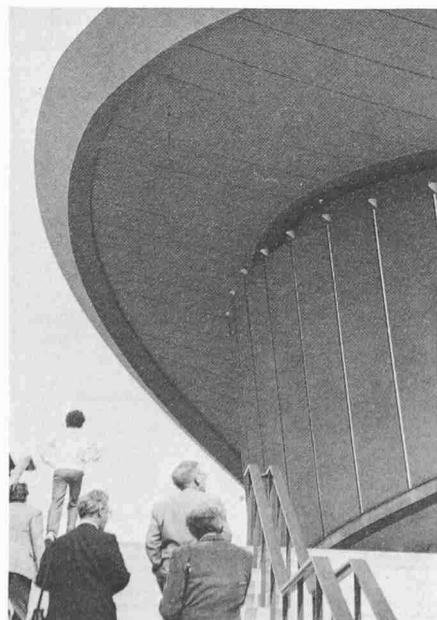
Nördliches Aussendach von der Westseite

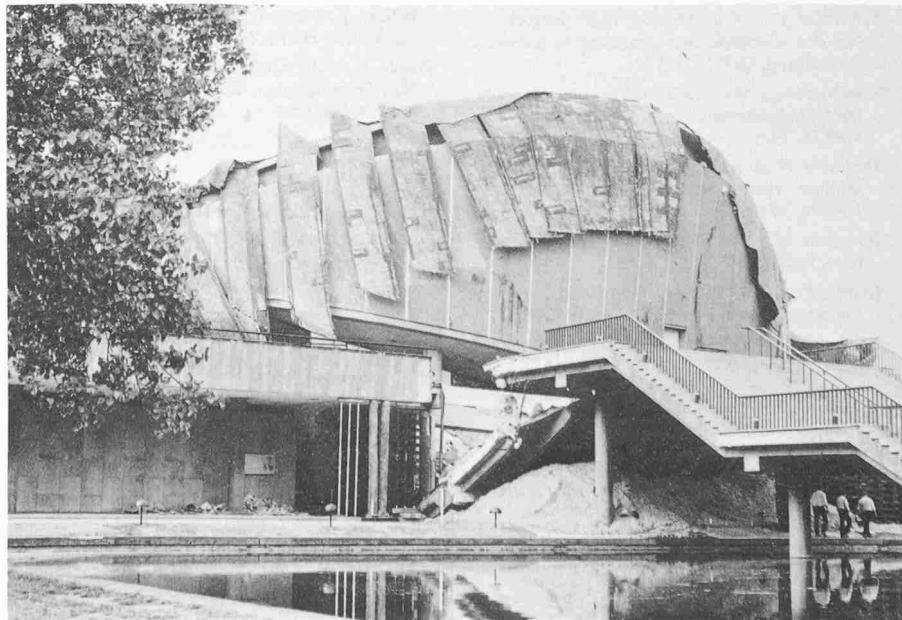
Ansicht von Südwesten

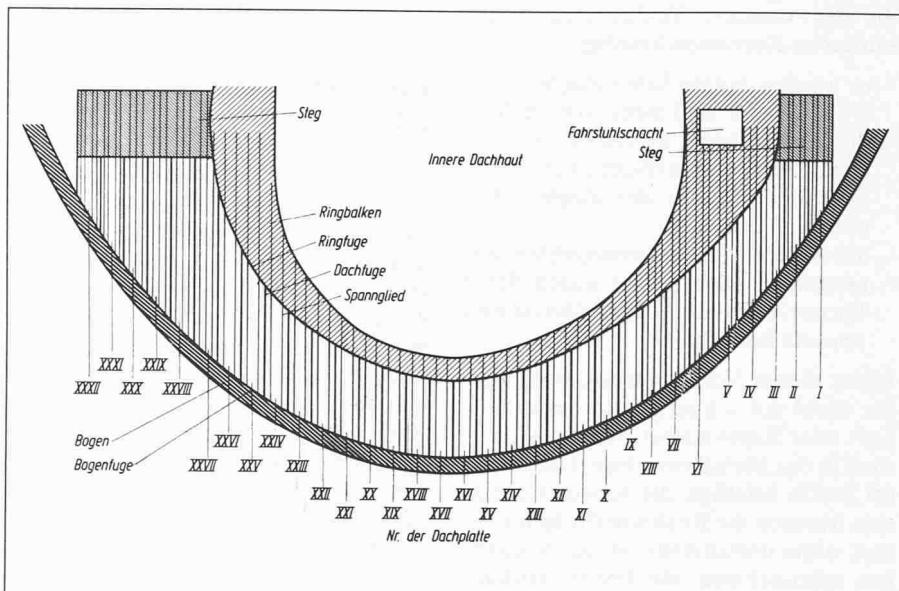
Die beiden freischwebenden Randbögen ruhen in zwei Widerlagern und sind mit 164 Spanngliedern aus einem hochfesten Stahl gegen den Ringbalken abgespannt, der auf der Wand des Auditoriums aufliegt. Jedes dieser Spannglieder ist ein Bündel von 7 bis 10 Spannstäben, die in Hüllrohren aus Stahlblech innerhalb der Platten des Vordaches zwischen Randbogen und Ringbalken verlaufen. Die Hüllrohre sind nach dem Anspannen dieser Spannglieder

Schematische Darstellung der Konstruktion des südlichen Aussendachs (Aufsicht) der Berliner Kongresshalle

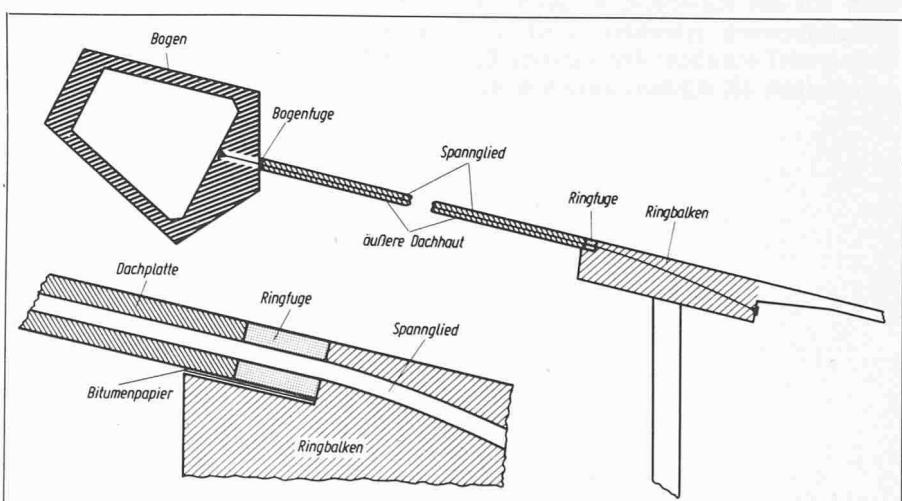
der mit Zementmörtel ausgefüllt worden, wodurch der Korrosionsschutz der Stahlstäbe sichergestellt wurde. «Durch das Bogengewicht, das Eigengewicht der Dachplatten und durch Vertikalbewegungen des Bogens relativ zum Ringbalken – aus Einflüssen wie Kriechen und Schwinden des Betons, Temperaturdifferenzen, Wind, Schnee, Setzungen usw. – wurde der Spannstahl sehr hoch und wechselnd beansprucht, und es traten in den Dachplatten an den Übergängen zum Randbogen und zum Ringbalken Risse auf», schreiben die drei Sachverständigen in ihrem gemeinsamen Kurzgutachten. Diese Risse ließen teilweise bis zu den Spannstäben. An dieser Schädigung hat ferner ein Streifen Bitumenpapier mitgewirkt, der zwischen den Dachplatten und dem Ringbalken waagerecht eingelegt war und auf dem teilweise die Hüllrohre auflagen – ohne eine korrosionsschützende Betonüberdeckung.

Schematische Darstellung der Konstruktion des südlichen Aussendachs (Querschnitt) der Berliner Kongresshalle

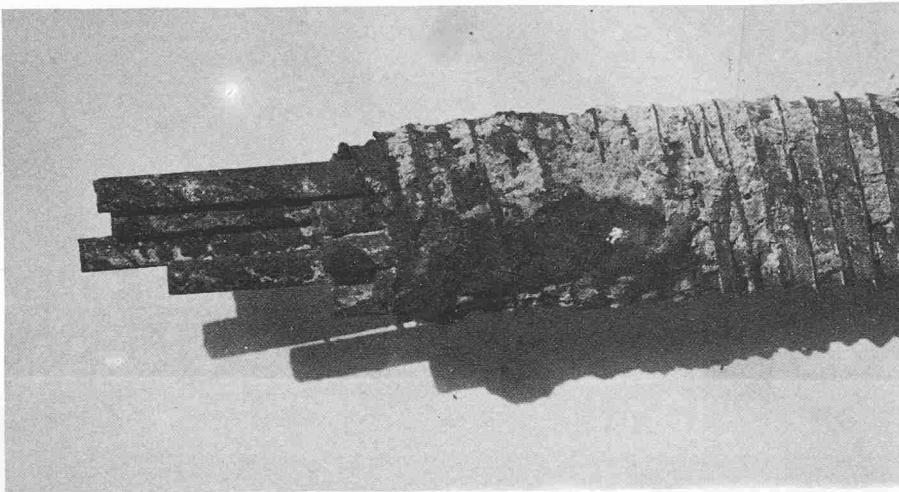
Jedenfalls, so stellen die drei Experten in ihrem Kurzbericht fest, «blieben einzelne Hüllrohre der Spannglieder ohne vollständige Umhüllung durch den eingebrachten Fugenbeton». Und: «Über dieses Bitumenpapier und die Risse in den Dachplatten konnten in einem schmalen Bereich am Übergang zum Ringbalken Feuchtigkeit und Kohlendioxid bis zu den Spanngliedern vordringen und starke Korrosion auslösen». Einige Hüllrohre rosten besonders von unten her (wo sie teilweise direkt auf dem Bitumenpapier lagen) durch. Zusätzlich «karbonisierte» das eindringende Kohlendioxid der Luft den Füllbeton, so dass die schützende Wirkung des eingepressten Betons verlorenging. «Der dadurch aufgehobene Korrosionsschutz führte im Zusammenwirken mit den erwähnten starken mechanischen Beanspruchungen der Spannglieder dazu, dass die Spannstäbe nach und nach durch wasserstoffinduzierte Spannungsriß-Korrosion brachen,» fasst Prof. Engell das Ergebnis des vom Max-Planck-Institut für Eisenforschung inzwischen ausgearbeiteten, ausführlichen Gutachtens zusammen.

Beschädigtes Spannglied. An der Unterseite des Hüllrohres in dem die Spannstäbe stecken, sind Reste des Bitumenpapiers zu erkennen

Neben der Mahnung, bei modernen Stahlbeton-Bauwerken vor allem die Bauausführung streng zu überwachen, gibt Prof. Engell die Empfehlung, bei der Verwendung von hochfesten Stählen den Korrosionsschutz besonders sorgfältig auszuführen: «Man muss daran denken, dass bereits eine beginnende abtragende Korrosion dazu führen kann, dass die Wasserstoffschädigung zur Ausbildung von Rissen führt.»
