Zeitschrift:	Schweizer Ingenieur und Architekt
Herausgeber:	Verlags-AG der akademischen technischen Vereine
Band:	98 (1980)
Heft:	41
Artikel:	Die Sanierung der Gizenenbrücke über die Muota: Ausführung der Armierungsarbeiten
Autor:	Mathys, Erwin
DOI:	https://doi.org/10.5169/seals-74224

Ausführung der Armierungsklebearbeiten

Von Erwin Mathys, Zürich

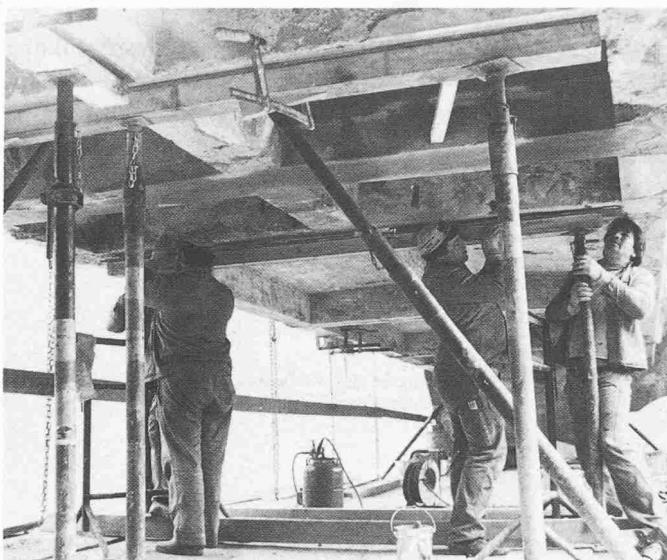
Bild 4. Aufkleben der Armierungen auf die Fahrbahnträger

Das *Aufkleben der Stahlbleche* gliederte sich in folgende Arbeitsgänge: Der Kleber (Avenit EP-Klebemörtel), in vordosierte Arbeitspackungen auf die Bau-

stelle geliefert, wird mit einem maschinellen Rührwerk intensiv gemischt. Aus Sicherheitsgründen sind die genau abgewogenen Harz- und Härtekomponenten in zwei verschiedenen Farben eingefärbt. Die *einwandfreie Durchmischung* des Klebers wird durch eine sich ergebende dritte Farbe angezeigt. Die Klebermasse wurde derart auf die gereinigten und entfetteten Stahlbleche aufgetragen, dass während dem Anpressen an den Beton keine Luft eingeschlossen werden konnte. Das Anpressen der Stahlbleche erfolgte mittels *Deckenspriessse* direkt vom Gerüst aus (Bild 7). Die zur Verteilung der Spriesskräfte verwendeten Kanthölzer gewährleisteten einen gleichmässigen Anpressdruck, wobei man diesen so wählte, dass der überschüssige Kleber seitlich an den Stahlblechen austreten konnte und eine Klebfuge in der Stärke von etwa 1,5 mm erreicht wurde. Die eingestellte Reaktivität des Klebers erlaubte es, bei der herrschenden Lufttempera-

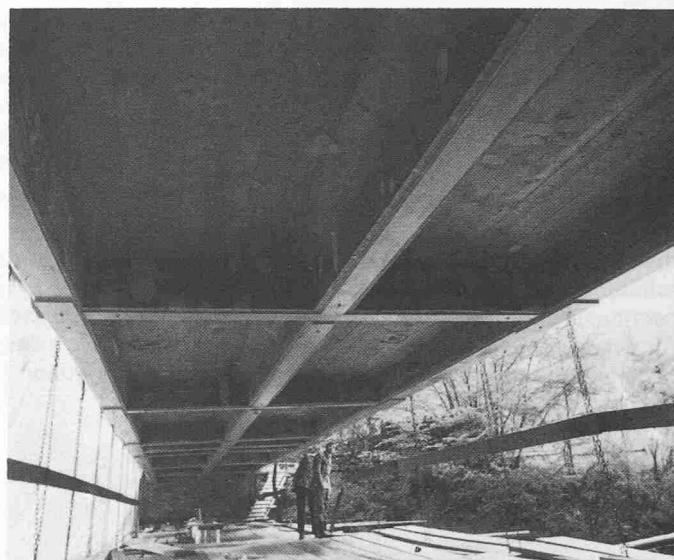
Bild 5. Gesamtansicht der Brückenunterseite mit den geklebten Verstärkungsblechen auf den Längs- und Querträgern

durch Sandstrahlen. Die durch eine Spezialfirma *sandgestrahlten Stahlbleche* erhielten eine *Korrosionsschutzbeschichtung auf Epoxid-Zinkchromat-Basis* (Bild 5). Dieser Anstrich dient in erster Linie dazu, die sandgestrahlten Flächen vor *Flugrost* zu schützen.

Zur Verstärkung der Längs- und Querträger (Bild 6) der Brücke mussten insgesamt 114,3 m Stahlbleche der Stahlqualität St 37 in Stücklängen zwischen 0,8 m und 4,4 m und in Profilbreiten zwischen 15 cm und 20 cm mit dem Beton verklebt werden. Die Profilstärken variierten zwischen 10 mm und 15 mm.

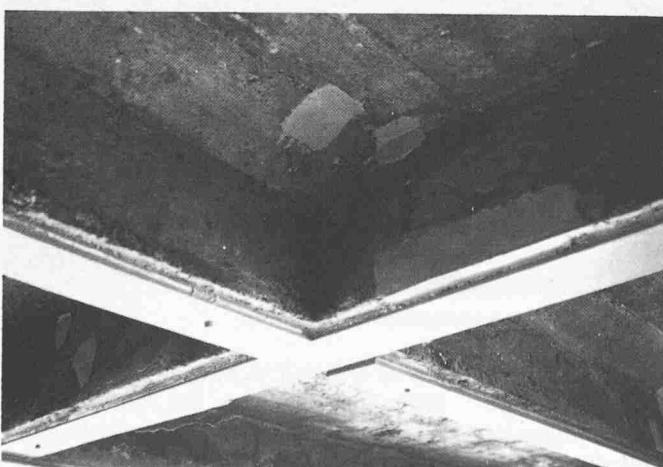
Bild 6. Detail eines Kreuzungspunktes. Gut erkennbar sind die Stellen, an denen der Beton mit Epoxidmörtel saniert werden musste

Vor der Durchführung der Klebearbeiten musste die Betonkonstruktion an jenen Stellen *vorbehandelt* werden, bei denen *Verstärkungsbleche* vorgesehen waren. Zu diesem Zweck wurden sämtliche Längs- und Querträger abgeklopft und lose Betonteile sorgfältig bis auf den gesunden Beton weggespritzt. Die dabei freigelegte Armierung schützte man mit einem 2-Komponenten Rostschutzanstrich auf Epoxid-Basis. Die zu sanierenden Ausbruchstellen wurden anschliessend bis auf das ursprüngliche Betonprofil mit hochwertigen Kunststoffmörteln (Avenit-EP-Ausgleichsmörtel und EP-Stopfmörtel) ergänzt. An jenen Stellen, bei denen die Betonqualität bis zur Oberfläche den Ansprüchen an eine Klebearmierung genügte, entfernte man die Zementhaut lediglich

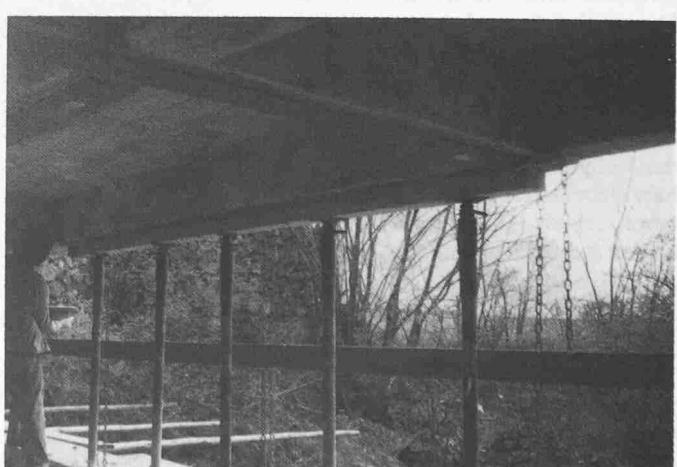
Bild 7. Anpressen der Bleche an den Konstruktionsbeton. Mit den Deckenspriessse und dem Kantholz wird ein gleichmässiger Anpressdruck erreicht. Die Spriessse stützen sich auf dem Gerüst ab, das mit Ketten an der Brücke befestigt ist

tur zwischen 10° und 15 °C, die Spriesse bereits nach 48 Stunden wieder zu entfernen. Der Korrosionsschutz der Stahlbleche besteht aus einem dreimaligen Anstrich auf Epoxid-Basis, da diese frei bewittert sind.

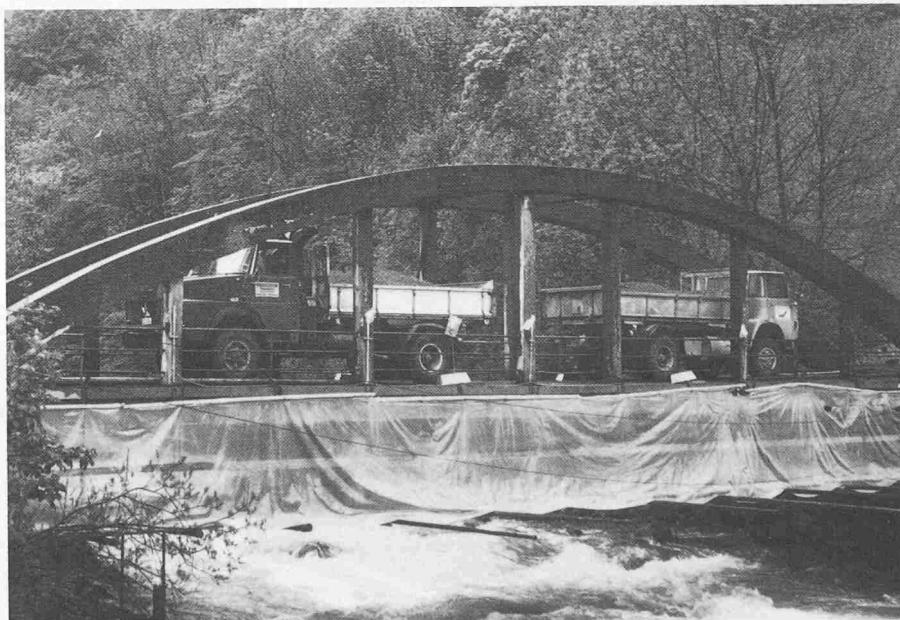
Bild 8. Ansicht der Gizenenbrücke während der Belastungsversuche (Lastfall 1)

Für die Durchführung der Versuche standen als Belastungsfahrzeuge zwei Lastwagen zur Verfügung, die eine Masse von insgesamt 32,5 t hatten (Bild 8). Bei Lastfall 1 befanden sich beide Fahrzeuge bei den in Bild 9 angegebenen Orten auf der Brücke. Bei Lastfall 2 bzw. 3 stand hingegen jeweils nur einer der beiden Lastwagen auf der Brücke, und zwar so, dass die Überlagerung dieser beiden Lastfälle wieder den
