Zeitschrift: **Schweizer Ingenieur und Architekt**

Band (Jahr): **98 (1980)**

Artesisch gespanntes Grundwasser als Ursache von Böschungsrutschungen

Von Ulrich Schär, Zürich

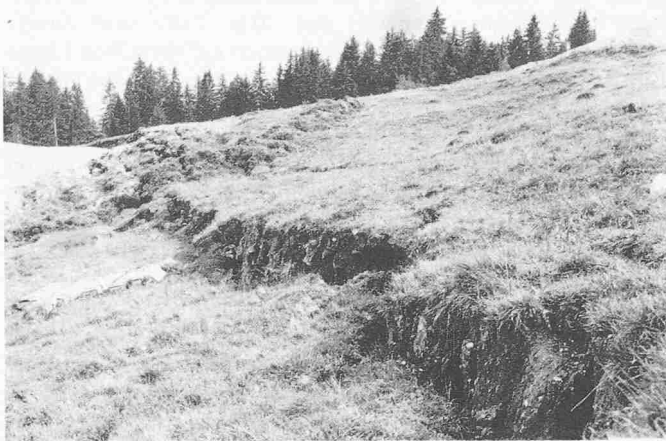
Bild 9. Ausgleichsbecken Gneida. Abrissrand der Rutschung. Man beachte das nahezu senkrechte Abtauchen der Gleitfläche

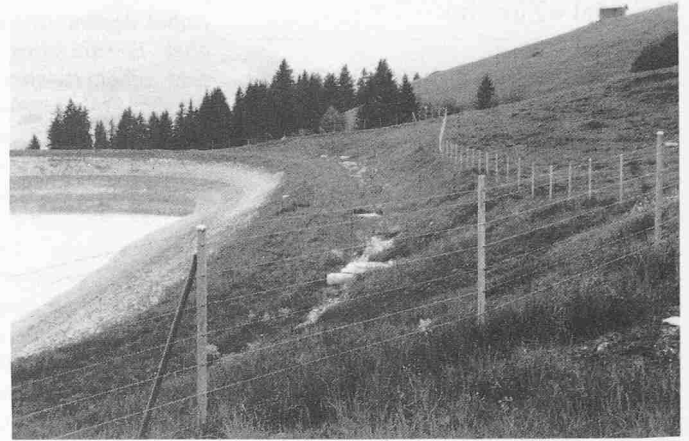
Bild 10. Ausgleichsbecken Gneida, Hangseite. Einige Jahre nach Inbetriebnahme. Die frühere Abrisskante der Rutschung liegt am rechten Bildrand. Auf der Berme in Bildmitte sind einzelne Brunnenschächte der Entlastungsbrunnen zu erkennen

Die Ergebnisse der den Porenwasserüberdruck berücksichtigenden Stabilitätsuntersuchungen haben in der Folge gezeigt, dass eine Hangstabilisierung nur durch eine *Druckentlastung des Grundwassers* zu erzielen war. Zu diesem Zwecke wurden im Bereich der Gleitung und teilweise auch ausserhalb derselben insgesamt 14 Entlastungsbrunnen (Bohrdurchmesser 900 mm, Filterdurchmesser 400 mm), die bis in eine Tiefe von durchschnittlich 25 m reichten, ausgeführt. Sämtliche Brunnen zeigten einen freien Wasserüberlauf und waren dementsprechend funktionstüchtig. Mit dieser Massnahme war es möglich, das Druckniveau auf die Dauer derart abzusenken, dass sich keinerlei Hangbewegungen mehr einstellten und das Ausgleichsbecken (vgl. Bild 10) nach dessen Sanierung termingerecht in Betrieb genommen werden konnte.

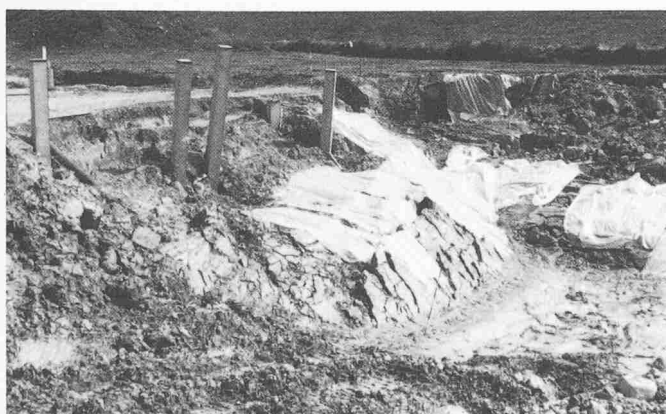
Bild 11. Baugrube Zürich, unmittelbar nach erfolgten Böschungsrutschungen. Man beachte das «Eintauchen» der Böschungsmasse in den Untergrund und die erhebliche rückwärtige Ausdehnung der Instabilität

Beim Aushub einer Baugrube zeigten sich an drei Baugrubenseiten nach Erreichen der Baugrubensohle Böschungsinstabilitäten (vgl. Bild 11), die in ihrem Ausmass und in ihrer Erscheinungsform nicht Böschungsbrüche, wie sie etwa durch zu steiles Böschchen bei Material geringer Scherfestigkeit vorkommen, darstellten. Die Art des Abgleitens, bzw. das «Versinken» des Böschungskörpers, wie es auf Bild 11 deutlich sichtbar ist, wies auf einen hydraulischen Grundbruch als Schadenursache hin. Die Aufschluss- und Brunnenbohrungen zeigten denn auch, dass – nach Bild 2, Bohrprofil – unter einer knapp 15 m mächtigen Schicht feinkörniger, feingeschichteter, meist siltig-toniger Seeablagerungen (Kornverteilungen Bild 7, Proben 1 bis 3) wasserdurchlässiger *Kiessand* (Kornverteilung Bild 7, Probe 4), der von dichter Moräne unterlagert wird, ansteht. Beim Durchstich der Seeablagerungen stieg das Grundwasser des vorerwähnten
