Artikel: Das Erdbeben in Süditalien vom 23. November 1980

Das Erdbeben in Süditalien vom 23. November 1980

Das Erdbeben vom 23. November in Süditalien war Anlass für eine Schweizer Gruppe von Ingenieuren und Seismologen, die Schadenwirkungen auf Hoch- und Tiefbauten zu untersuchen. Dabei galt das Interesse besonders jenen Bauwerktypen, die auch in der Schweiz üblich sind. Weiterhin wurde das Schadenbild in verschiedenen Ortschaften den Intensitäten der MSK-Skala zugeordnet. Dieser Artikel stellt eine Zusammenfassung des umfangreichen Daten- und Bildmaterials dar, das von der Gruppe im Epizentralgebiet gesammelt werden konnte. Eine ausführliche Dokumentation der erarbeiteten Erkenntnisse wird in einem späteren Bericht folgen.

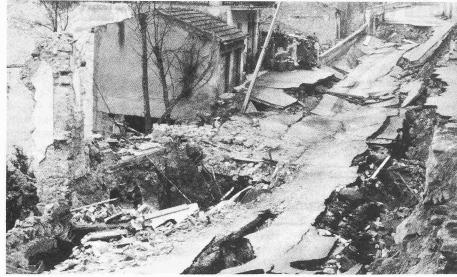
Strassenschäden in Calitri

Besonders spektakulär sind zwei Rutschungen bei San Fele und eine Rutschung in Calitri. Alle drei sind mehr als 500 m breit und bis zu 1,3 km lang. Die grösste Verschiebung von gegen 150 m wurde bei einem der beiden westlich von San Fele gelegenen Rutschungen beobachtet. Die Gebäude im Rutschungsgebiet wurden dabei vollständig zerstört. Grösste Schäden an alten und neuen Gebäuden verursachte die Rutschung, die weite Teile des Städtchens Calitri erfasste (siehe Bild 2), wobei der durch das Beben direkt verursachte Schaden weniger ins Gewicht fällt. Die Anrisszonen der verschiedenen Teilrutschungen im oberen Teil des Städtchens weisen sowohl horizontale

längs des Strassenrandes infolge von Böschungsinstabilitäten beobachtet werden. In Rutschungsgebieten waren die Strassen häufig sehr stark beschädigt und z. T. nicht mehr befahrbar (siehe Bild 2).

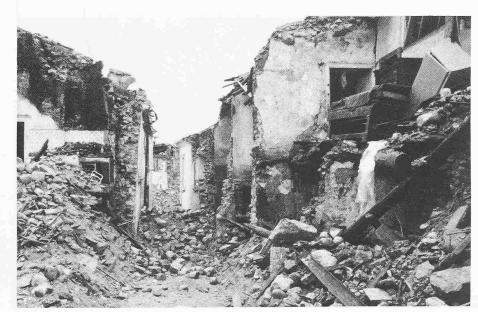
Bild 3. Alter Dorfkern von San Angelo dei Lombardi

Der Grossteil der Häuser und Sakralbauten in den alten, z. T. historischen Teilen der Dörfer und Städte sind Natursteinbauten aus unbehauenen Feldsteinen. Bei der Errichtung des Mauerwerks wurden die Hohlräume meistens mit einem Sand-Ton-Gemisch verfüllt und nur selten Zement- oder Kalkmörtel verwendet. Die Zwischendecken sind vorwiegend aus Holz konstruiert, als eigentliche Tragelemente dienen anstelle von Holzbalken auch Stahlprofile (siehe Bild 3), während Hourdisdecken hauptsächlich in renovierten Altbauten vorkommen. Das Dachgebälk ruht unmittelbar auf den Aussenmauern und als Dacheindeckung wurden vorwiegend Firstziegel verwendet. Diese alten Bauten sind in der Regel zwei- bis dreigeschossig; das unterste Geschoss besteht vielfach aus einem Natursteingewölbe.

Viele dieser Bauten wurden bereits bei einer Intensität von VII teilweise oder ganz zerstört, was auch sicher mit ein Grund für die grosse Zahl von Toten bei diesem Beben ist. Durch die dichte Bauweise in den alten Dorfkernen wurden zudem die Fluchtwege zugeschüttet und die Rettungs- und Aufräumungsarbeiten stark erschwert. Besonders betroffen waren Ortschaften auf Bergkuppen wie z. B. Laviano, Conza di Campania und San Mango sul Calore.

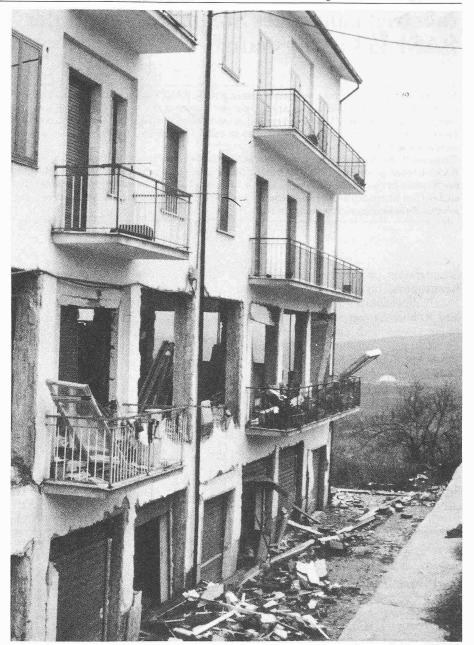
Bild 4. Stahlbetonskelettbau in S. Angelo dei Lombardi. Die Füll- und Zwischenwände in den untersten zwei Geschossen sind grösstenteils zerstört. Bedeutende Schäden an der Tragstruktur

Bei höheren Intensitäten (VIII, IX) wurden die Füll- und Zwischenwände weitgehend zerstört (siehe Bild 4). Zudem wurden in den untersten Geschossen oft bedeutende Schäden an der Tragstruktur festgestellt, die im Extremfall den Kollaps des Gebäudes herbeiführten. Die Schadenwirkung wurde im Übrigen stark beeinflusst durch die Qualität der Bauausführung (Betonund Stahlqualität, konstruktive Details, Steifigkeitsverhältnisse, Gebäude-Symmetrie usw.) und wahrscheinlich auch durch das ungünstige Zusammenwirken von Untergrund und Bauwerk.
