Das Erdbeben in Südalien vom 23. November 1980

Das Erdbeben vom 23. November in Südalien war Anlass für eine Schweizer Gruppe von Ingenieuren und Seismologen, die Schadenswirkungen auf Hoch- und Tiefbauten zu untersuchen. Dabei galt das Interesse besonders jenen Bauwerktypen, die auch in der Schweiz üblich sind. Weiterhin wurde das Schadensbild in verschiedenen Ortschaften den Intensitäten der MSK-Skala zugeordnet. Dieser Artikel stellt eine Zusammenfassung des umfangreichen Daten- und Bildmaterials dar, das von der Gruppe im Epizentralgebiet gesammelt werden konnte. Eine ausführliche Dokumentation der erarbeiteten Erkenntnisse wird in einem späteren Bericht folgen.

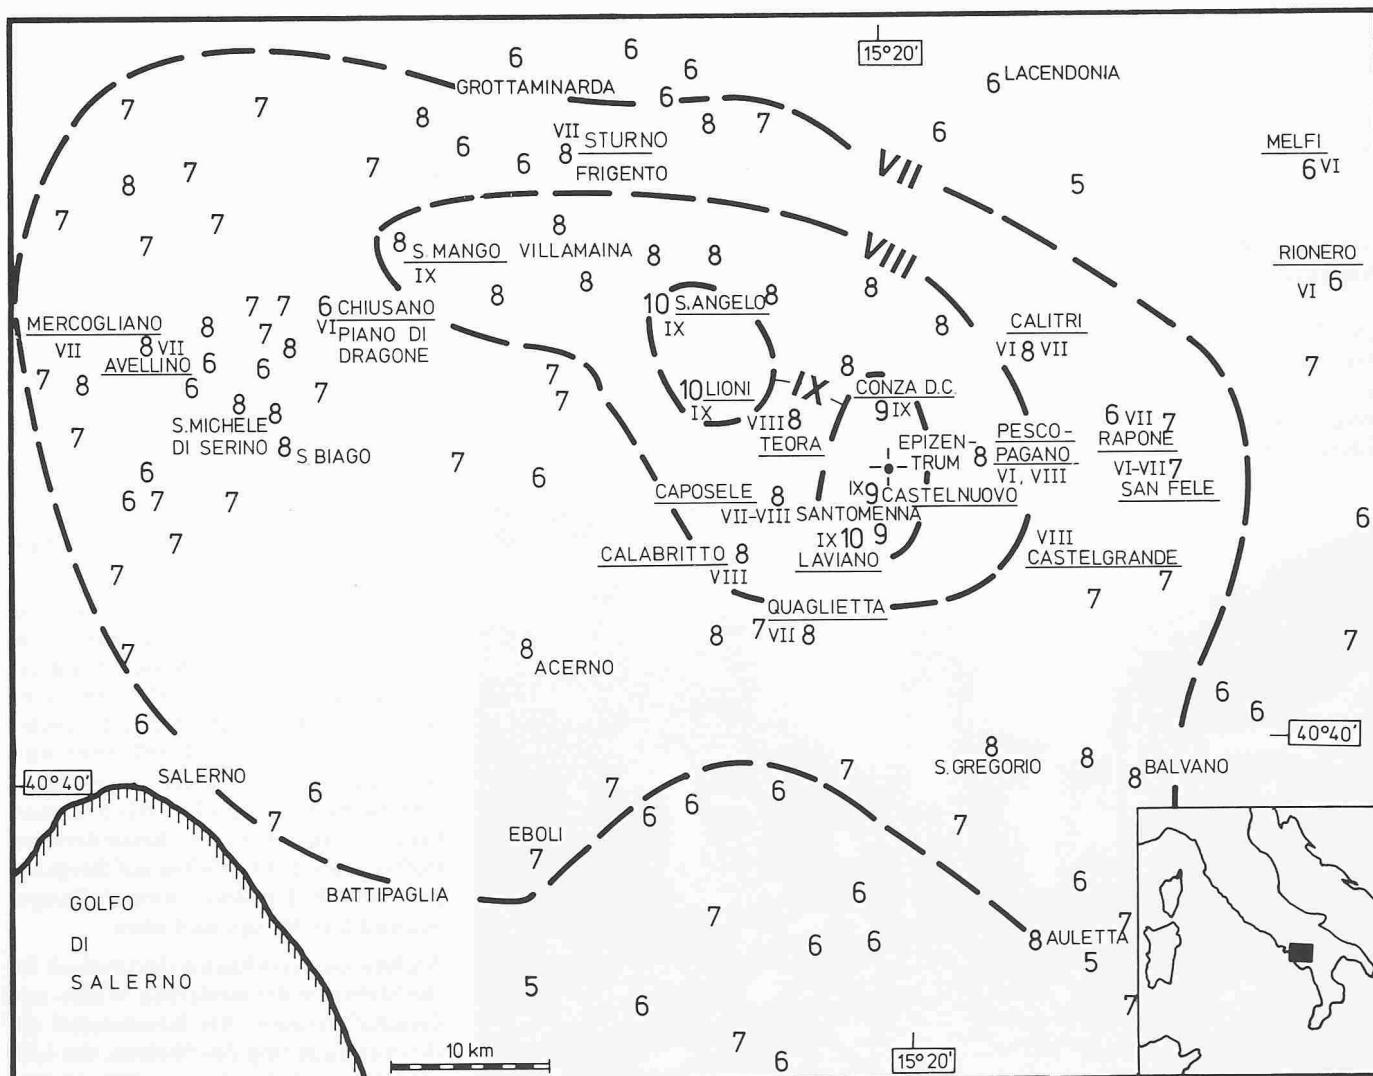
Bild 1 zeigt die Verteilung der seismischen Intensitäten, die sowohl in Einzelbeobachtungen als auch in einem ersten Versuch von generalisierten Isoseistlinien dargestellt sind. Die mit arabischen Zahlen eingetragenen Intensitäten sind Daten des *Osservatorio Vesuviano* in *Napoli*, ergänzt durch eigene gezielte Untersuchungen an ausgesuchten Orten (Intensitäten mit römischen Ziffern). Für diesen Zweck wurde ein neuer *Schadenerhebungsbogen des Schweiz. Erdbebendienstes in der Praxis* geprüft. Er ermöglichte es, korreliert verschiedene Schadenbilder und typische Baustrukturen entsprechend der MSK-Skala auszuwerten und die mittlere Intensität zuverlässig festzulegen.

Bild 1. Intensitätskarte des Epizentralgebietes entsprechend der MSK-Skala. Die unterstrichenen Ortschaften wurden von der Schweizer Gruppe gezielt untersucht

Die beiden Gebiete mit der höchsten beobachteten Intensität IX auf der MSK-Skala liegen auf der Bruchfläche des Bebens, die sich einerseits durch die Verteilung der grossen Zahl von gemessenen Nachstößen definieren lässt und andererseits auch durch die Analyse der seismischen Daten umliegender Stationen bestimmt werden kann. Die am stärksten betroffenen Orte im Epizentralgebiet sind u.a. S. Angelo dei Lom-

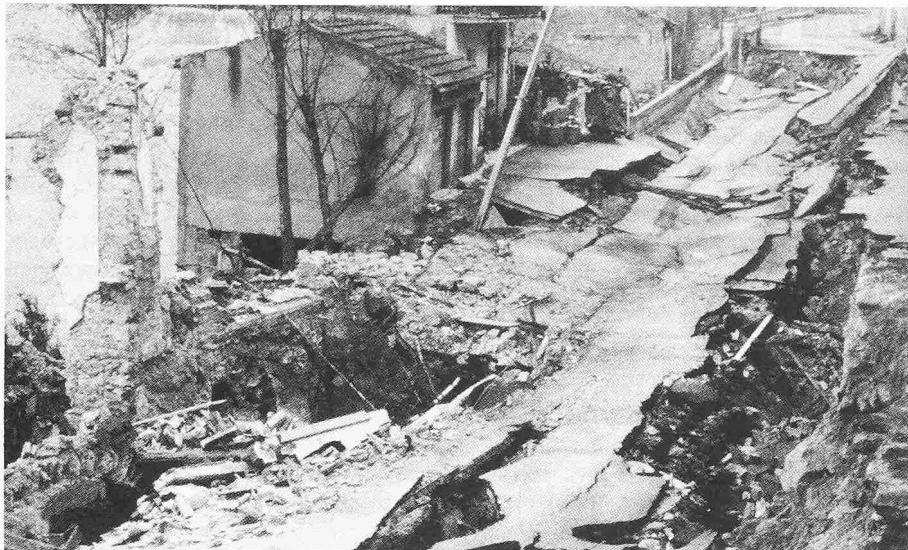
Bild 2. Strassenschäden in Calitri

längs des Strassenrandes infolge von Böschungsinstabilitäten beobachtet werden. In Rutschungsgebieten waren die Straßen häufig sehr stark beschädigt und z. T. nicht mehr befahrbar (siehe Bild 2).

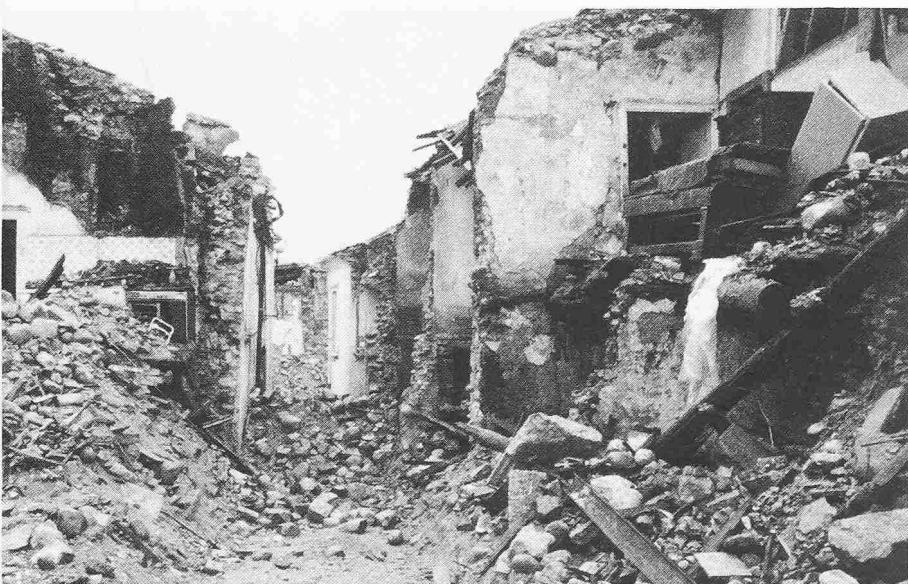
Bild 3. Alter Dorfkern von San Angelo dei Lombardi

Der Grossteil der Häuser und Sakralbauten in den alten, z. T. historischen Teilen der Dörfer und Städte sind Natursteinbauten aus unbehauenen Feldsteinen. Bei der Errichtung des Mauerwerks wurden die Hohlräume meistens mit einem Sand-Ton-Gemisch verfüllt und nur selten Zement- oder Kalkmörtel verwendet. Die Zwischendecken sind vorwiegend aus Holz konstruiert, als eigentliche Tragelemente dienen anstelle von Holzbalken auch Stahlprofile (siehe Bild 3), während Hourdisdecken hauptsächlich in renovierten Altbauten vorkommen. Das Dachgebälk ruht unmittelbar auf den Außenmauern und als Dacheindeckung wurden vorwiegend Firstziegel verwendet. Diese alten Bauten sind in der Regel zwei- bis dreigeschossig; das unterste Geschoss besteht vielfach aus einem Natursteingeschoss.

Viele dieser Bauten wurden bereits bei einer Intensität von VII teilweise oder ganz zerstört, was auch sicher mit ein Grund für die grosse Zahl von Toten bei diesem Beben ist. Durch die dichte Bauweise in den alten Dorfkernen wurden zudem die Fluchtwege zugeschüttet und die Rettungs- und Aufräumungsarbeiten stark erschwert. Besonders betroffen waren Ortschaften auf Bergkuppen wie z. B. Laviano, Conza di Campania und San Mango sul Calore.

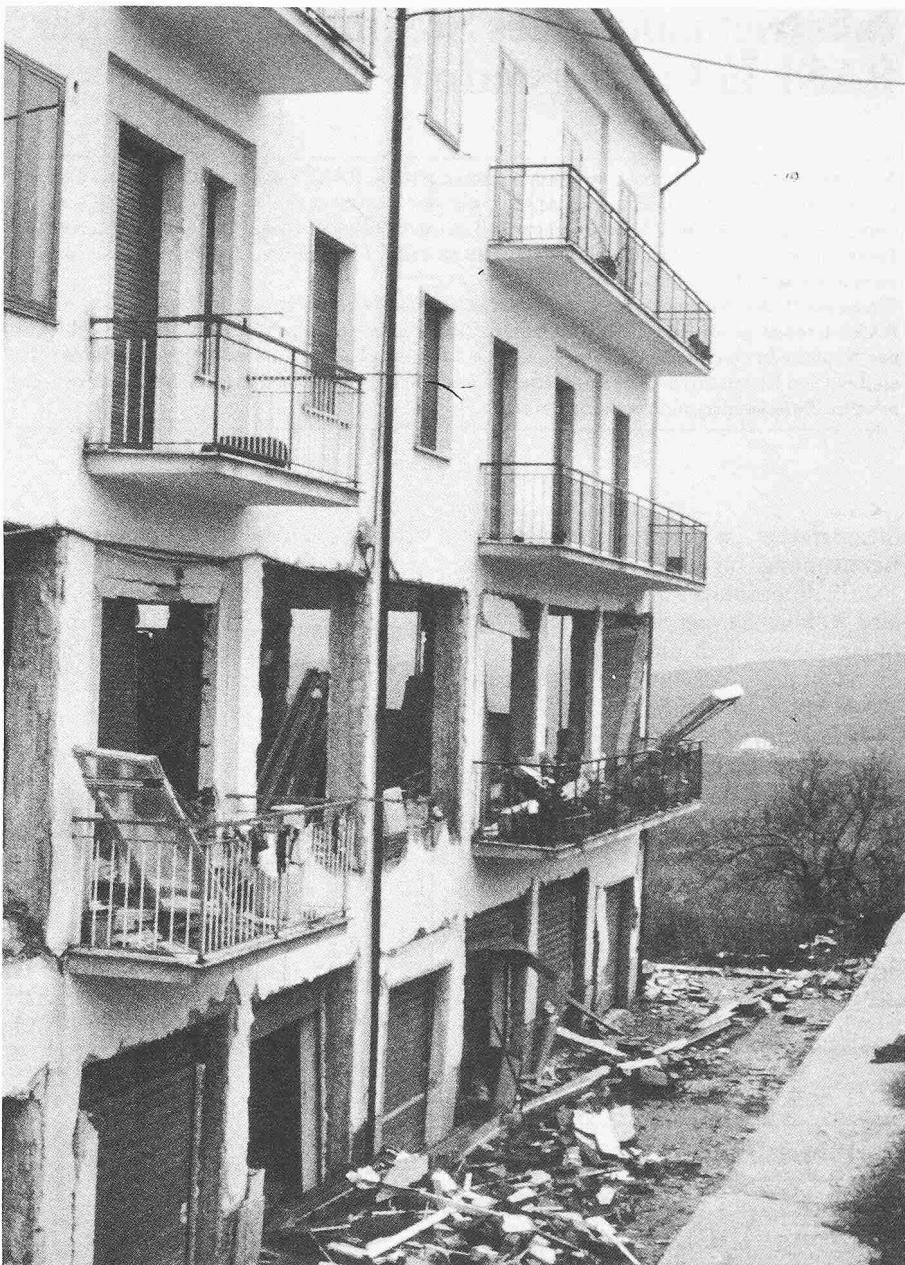
Bild 4. Stahlbetonskelettbau in S. Angelo dei Lombardi. Die Füll- und Zwischenwände in den untersten zwei Geschossen sind grösstenteils zerstört. Bedeutende Schäden an der Tragstruktur

Bei höheren Intensitäten (VIII, IX) wurden die Füll- und Zwischenwände weitgehend zerstört (siehe Bild 4). Zudem wurden in den untersten Geschossen oft bedeutende Schäden an der Tragstruktur festgestellt, die im Extremfall den Kollaps des Gebäudes herbeiführten. Die Schadeneinwirkung wurde im Übrigen stark beeinflusst durch die Qualität der Bauausführung (Beton- und Stahlqualität, konstruktive Details, Steifigkeitsverhältnisse, Gebäude-Symmetrie usw.) und wahrscheinlich auch durch das ungünstige Zusammenwirken von Untergrund und Bauwerk.
