**Zeitschrift:** Schweizer Ingenieur und Architekt  
**Herausgeber:** Verlags-AG der akademischen technischen Vereine  
**Band:** 99 (1981)  
**Heft:** 8

# Das Erdbeben in Süditalien vom 23. November 1980

Das Erdbeben vom 23. November in Süditalien war Anlass für eine Schweizer Gruppe von Ingenieuren und Seismologen, die Schadenwirkungen auf Hoch- und Tiefbauten zu untersuchen. Dabei galt das Interesse besonders jenen Bauwerktypen, die auch in der Schweiz üblich sind. Weiterhin wurde das Schadenbild in verschiedenen Ortschaften den Intensitäten der MSK-Skala zugeordnet. Dieser Artikel stellt eine Zusammenfassung des umfangreichen Daten- und Bildmaterials dar, das von der Gruppe im Epizentralgebiet gesammelt werden konnte. Eine ausführliche Dokumentation der erarbeiteten Erkenntnisse wird in einem späteren Bericht folgen.

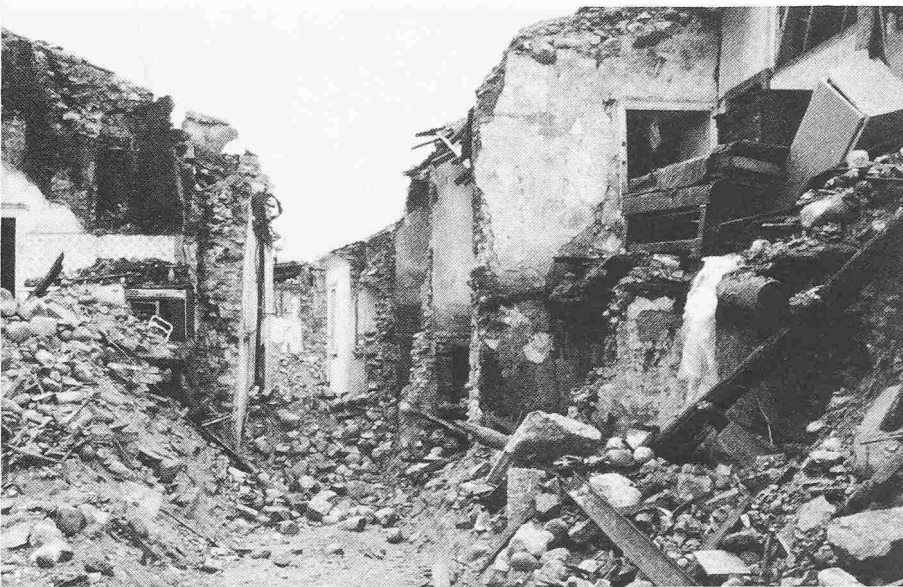
Bild 3. Alter Dorfkern von San Angelo dei Lombardi

Der Grossteil der Häuser und Sakralbauten in den alten, z. T. historischen Teilen der Dörfer und Städte sind Natursteinbauten aus unbehauenen Feldsteinen. Bei der Errichtung des Mauerwerks wurden die Hohlräume meistens mit einem Sand-Ton-Gemisch verfüllt und nur selten Zement- oder Kalkmörtel verwendet. Die Zwischendecken sind vorwiegend aus Holz konstruiert, als eigentliche Tragelemente dienen anstelle von Holzbalken auch Stahlprofile (siehe Bild 3), während Hourdisdecken hauptsächlich in renovierten Altbauten vorkommen. Das Dachgebälk ruht unmittelbar auf den Aussenmauern und als Dacheindeckung wurden vorwiegend Firstziegel verwendet. Diese alten Bauten sind in der Regel zwei- bis dreigeschossig; das unterste Geschoss besteht vielfach aus einem Natursteingewölbe.

Viele dieser Bauten wurden bereits bei einer Intensität von VII teilweise oder ganz zerstört, was auch sicher mit ein Grund für die grosse Zahl von Toten bei diesem Beben ist. Durch die dichte Bauweise in den alten Dorfkernen wurden zudem die Fluchtwege zugeschüttet und die Rettungs- und Aufräumarbeiten stark erschwert. Besonders betroffen waren Ortschaften auf Bergkuppen wie z. B. Laviano, Conza di Campania und San Mango sul Calore.

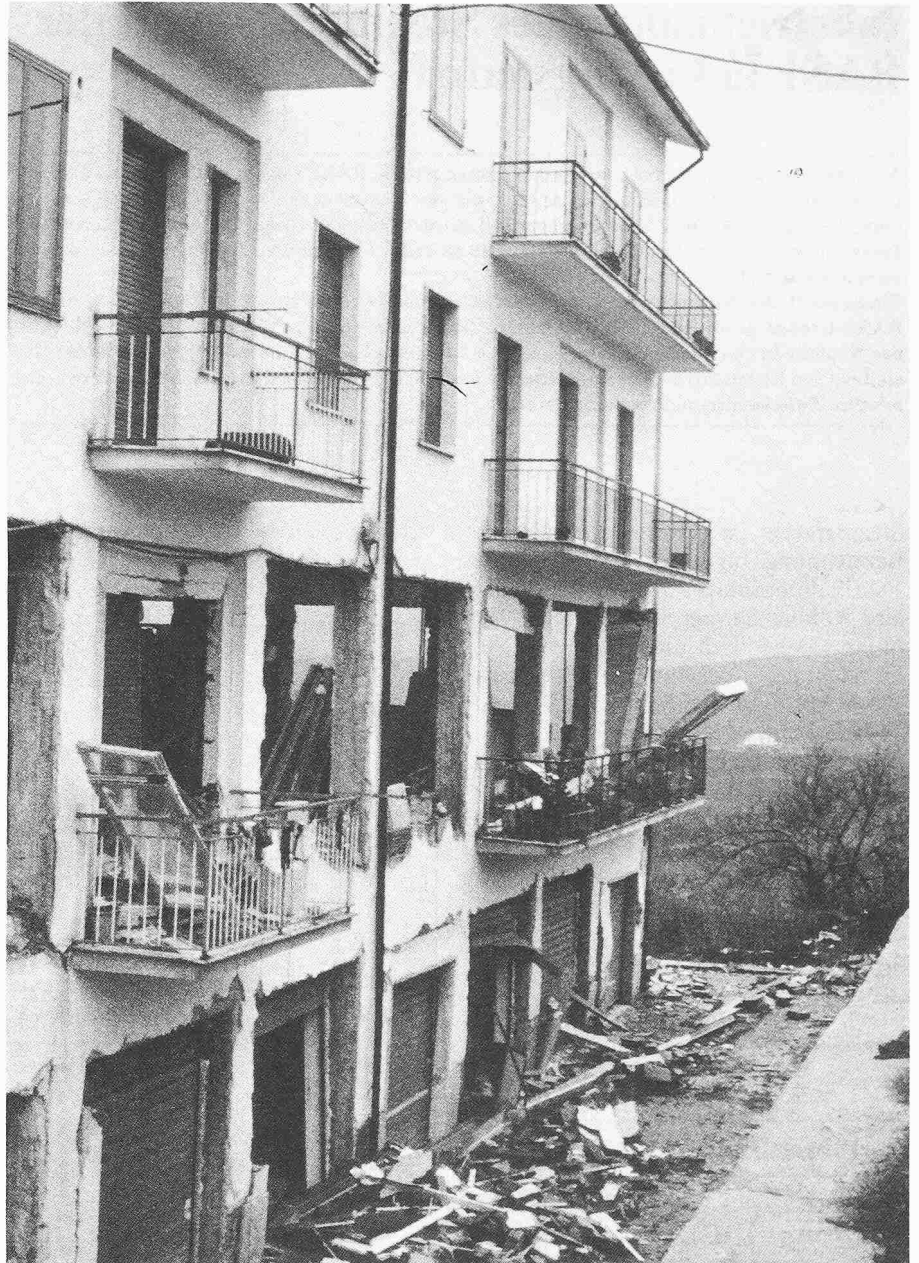
Bild 4. Stahlbetonskelettbau in S. Angelo dei Lombardi. Die Füll- und Zwischenwände in den untersten zwei Geschossen sind grösstenteils zerstört. Bedeutende Schäden an der Tragstruktur

Bei höheren Intensitäten (VIII, IX) wurden die Füll- und Zwischenwände weitgehend zerstört (siehe Bild 4). Zudem wurden in den untersten Geschossen oft bedeutende Schäden an der Tragstruktur festgestellt, die im Extremfall den Kollaps des Gebäudes herbeiführten. Die Schadenwirkung wurde im Übrigen stark beeinflusst durch die Qualität der Bauausführung (Beton- und Stahlqualität, konstruktive Details, Steifigkeitsverhältnisse, Gebäude-Symmetrie usw.) und wahrscheinlich auch durch das ungünstige Zusammenwirken von Untergrund und Bauwerk.
