**Artikel:** Zur Restaurierung der Bauten Schinkels in Berlin  
**Autor:** Goralczyk, Peter  
**DOI:** <https://doi.org/10.5169/seals-74547>

# Zur Restaurierung der Bauten Schinkels in Berlin

Von Peter Goralczyk, Berlin

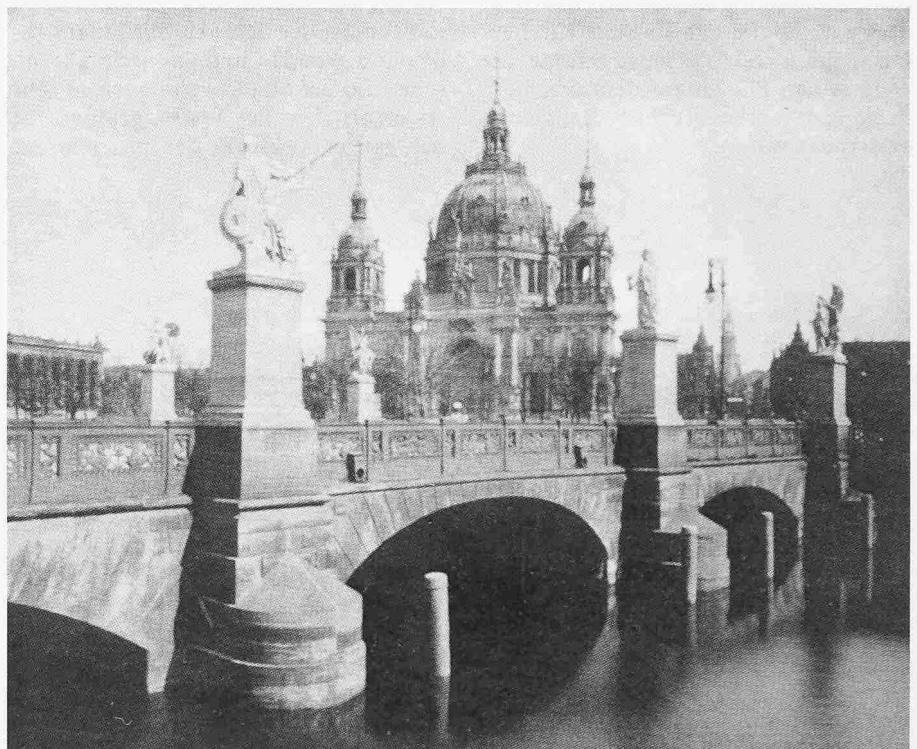
Die ehemalige Schlossbrücke (heute Marx-Engels-Brücke) im ursprünglichen Zustand, im Hintergrund der Dom von Julius Raschdorf

war im Zweiten Weltkrieg beschädigt worden. Sie konnte 1960 weitgehend wiederhergestellt werden. Zu ihrer Vervollständigung fehlen aber noch die nach Schinkels und Rauchs Ideen bis 1857 hier aufgestellten Skulpturengruppen auf den Postamenten über den Brückenpfeilern. Sie waren ebenso wie die Bauplastik an der Neuen Wache und die Skulpturen in ihrer Umgebung als Erinnerung an die siegreich beendeten Befreiungskriege 1813/1814 gedacht. Während des Zweiten Weltkrieges verlagert, befinden sie sich heute in West-Berlin.

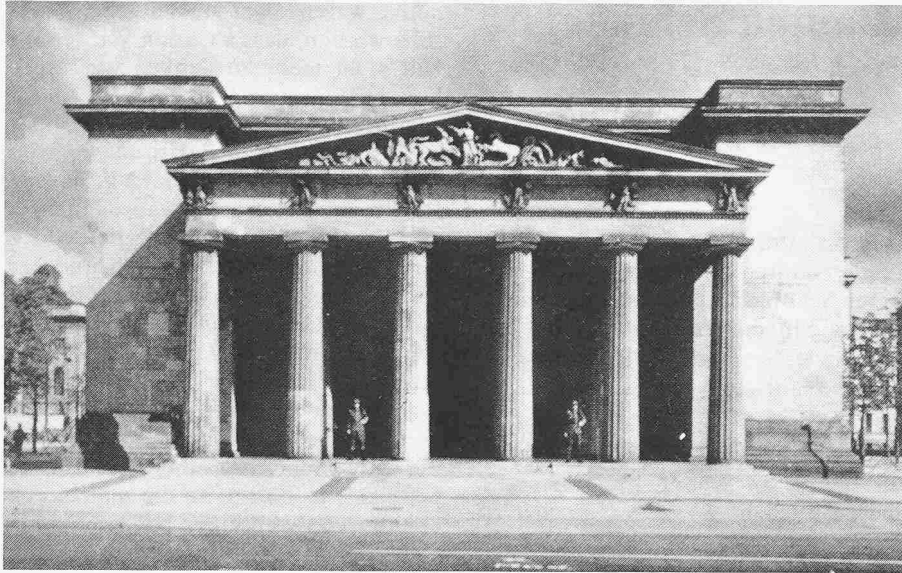
Die Neue Wache (1816–1818), Ansicht von Süden

So war z. B. die Funktion der Neuen Wache Unter den Linden nach dem Ende des Zweiten Weltkrieges lange Zeit ungeklärt. 1918 hatte der Bau bereits seine ursprüngliche Bestimmung als Wachgebäude verloren und war 1930/31 nach einem Wettbewerb nach den Entwürfen Heinrich Tessenows zu einem Ehrenmal für die Gefallenen des Ersten Weltkriegs umgestaltet worden. Dabei wurde die ursprüngliche Raum-

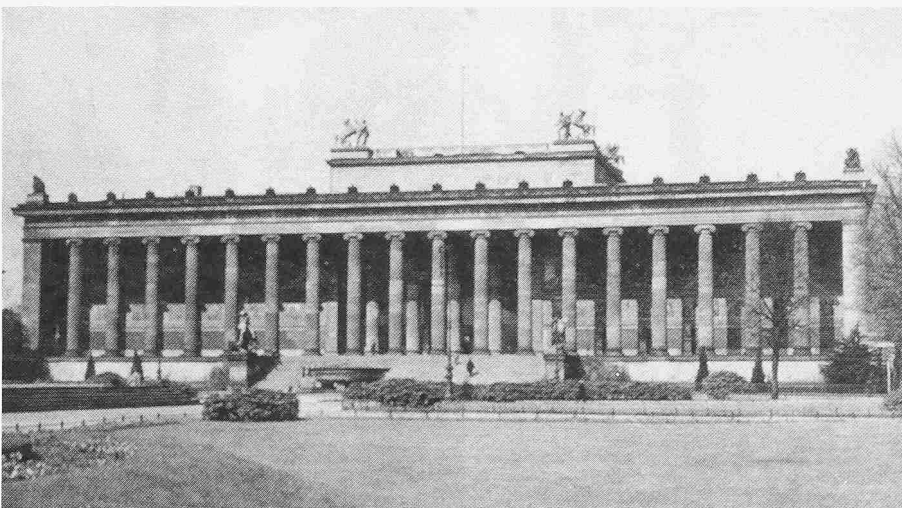
Das Alte Museum (1823–1830), Ansicht von Süden, ursprünglicher Zustand

Als im Jahre 1954 die Projektierungsarbeiten zum Wiederaufbau des Alten Museums von K. F. Schinkel begannen, war man sich darüber einig, dass der Bau in seinem Äusseren in der ursprünglichen Form, einschliesslich der die schwer beschädigten Innen- und Aussenräume so interessant verbindenden Treppenanlage hinter der Säulenkonnade der Lustgartenfassade, rekonstruiert werden muss. Man sah sich zwar ausserstande, die an der Rückwand der Säulenfront nach Schinkels Entwürfen 1841 bis 1847 angebrachten Wandmalereien, die weitgehend zerstört waren, zu rekonstruieren, konnte aber bei der Neugestaltung auf den Zustand der Fassade zurückgreifen, wie er etwa nach Feststellung des Baues und vor Beginn des Auftrags der Wandmalereien bestanden hatte.

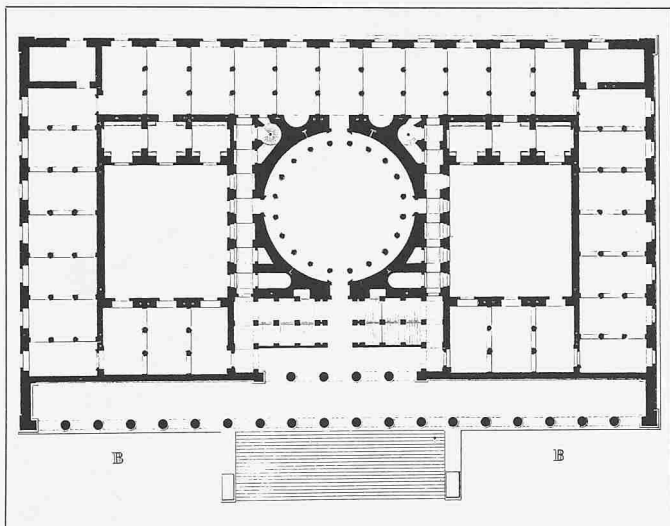
Altes Museum, Erdgeschossgrundriss mit der Rotunde

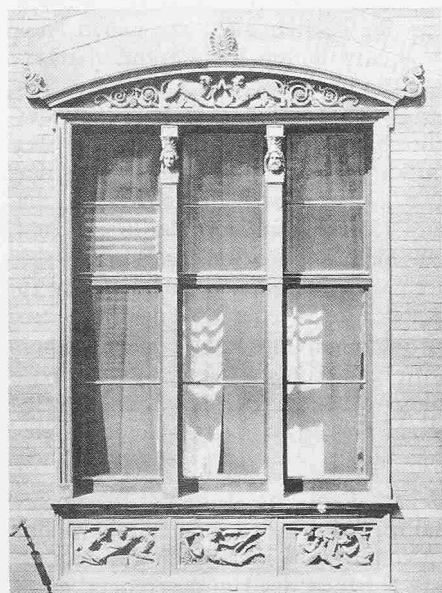
Fensterpartie, Messbildaufnahme

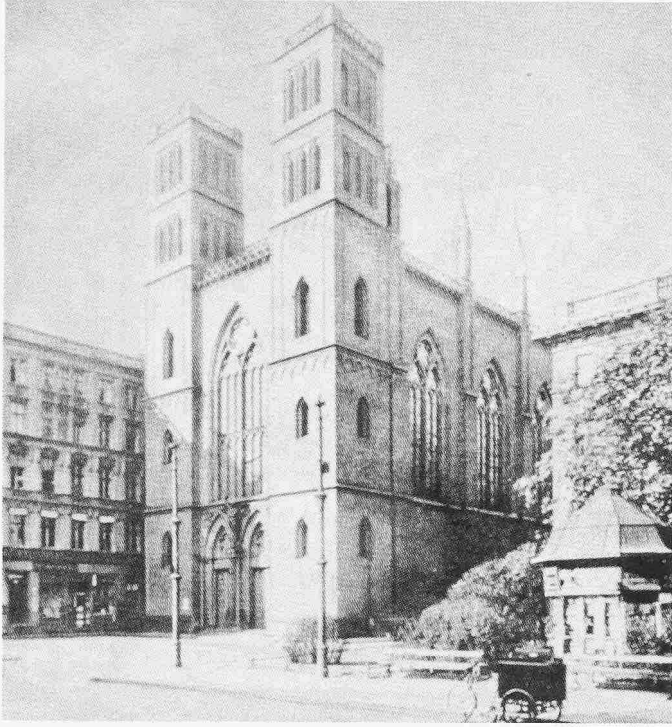
Die Friedrich-Werdersche Kirche (1824–1830), Ansicht von Südosten

Die Restaurierung und damit die vollständige Wiedereingliederung von zwei bedeutenden Bauten Schinkels in das architektonische Bild der Stadt steht noch aus. Die Friedrich-Werdersche Kirche ist zwar nach umfangreichen Schäden im Zweiten Weltkrieg in ihrer baulichen Substanz gesichert, aber erst eine vollständige Wiederherstellung des Aussenbaus würde den ausserordentlich schön proportionierten und mit grossem handwerklichem Können ausgeführten Backsteinbau im Stadtgebiet wieder voll zur Geltung kommen lassen. Es besteht hier auch die Möglichkeit, neben dem Kuppelraum im Alten Museum einen weiteren Innenraum Schinkels in allen Einzelheiten wiederherzustellen und damit Berlin um eine bedeutende Raumschöpfung zu bereichern.

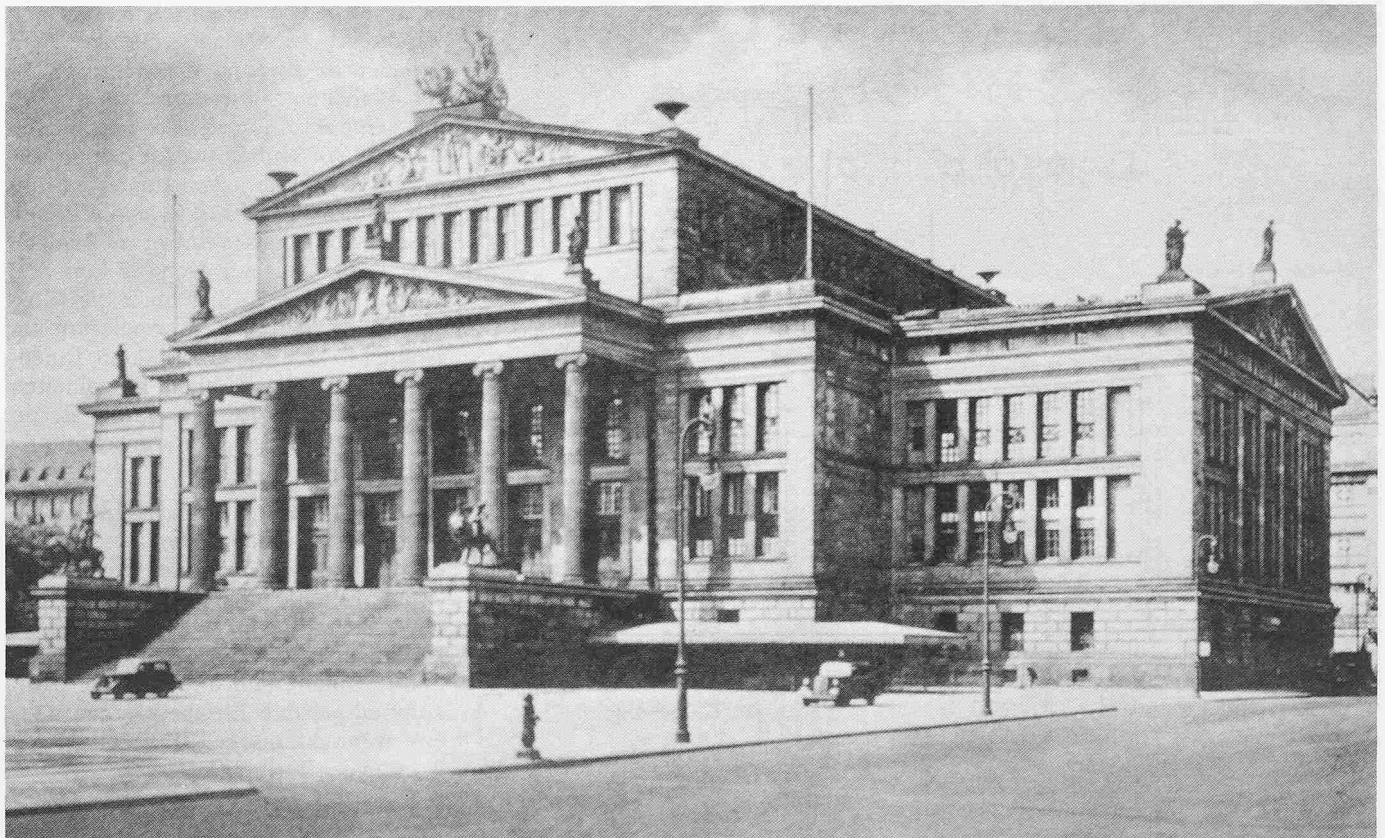
Das Schauspielhaus am Gendarmenmarkt in Berlin (1818–1821). Ansicht von Osten, alter Zustand

Ein besonderes Problem stellte die Wiederherstellung der vier grossen, den Bau wirkungsvoll schmückenden Giebelreliefs dar. Sie waren beim Bau des Schauspielhauses 1818 bis 1821 bis auf den Niobidenfries über dem Portikus auf der Ostseite, der in Sandstein hergestellt werden konnte, in Stuckmasse modelliert und wiesen wegen der lange Zeit zerstörten Abdeckung auf den Giebelschrägen bedeutende Schäden auf. Das relativ flache Relief über dem Portikusgiebel konnte abgeformt, neu modelliert und in Sandstein wiederhergestellt werden. Die stark plastischen und qualitätsvollen Reliefs auf den Giebeln der Nord- und Südseite wurden dagegen am Ort ausgebessert und ergänzt. Eine Übertragung in Sandstein wäre ausserordentlich kompliziert gewesen und hätte sicher auch zum Verlust der qualitätsvollen noch vorhandenen alten Skulpturenteile geführt. Schinkel hat

Mit einer Restaurierung, die von der Neuschaffung nach alten Fotos über die Ergänzung beschädigter Teile bis zur Festigung und Konservierung noch intakter Skulpturen reichte, konnte das gesamte ursprüngliche Bildprogramm des Aussenbaues wiederhergestellt werden. Es trägt bei dem notwendigen hohen Mass an Erneuerung dazu bei, den historischen Charakter des Gebäudes zu bewahren.

Ein noch ungelöstes Problem ist die Fleckigkeit der Fassaden, die durch die Ausbesserungen mit neuem Sandstein und durch Ausblühungen in dem lange der Feuchtigkeit ausgesetzten Mauerwerk entstanden ist. Sie kennzeichnen zwar den Bau als vom Krieg gezeichnet und restauriert, dennoch beeinträchtigt sie seine architektonische Wirkung. Der rhythmische Aufbau der Bauglieder und der für Schinkels Bauten charakteristische Wechsel von glatter Fläche und feingliedrigem Detail werden verunklärt.

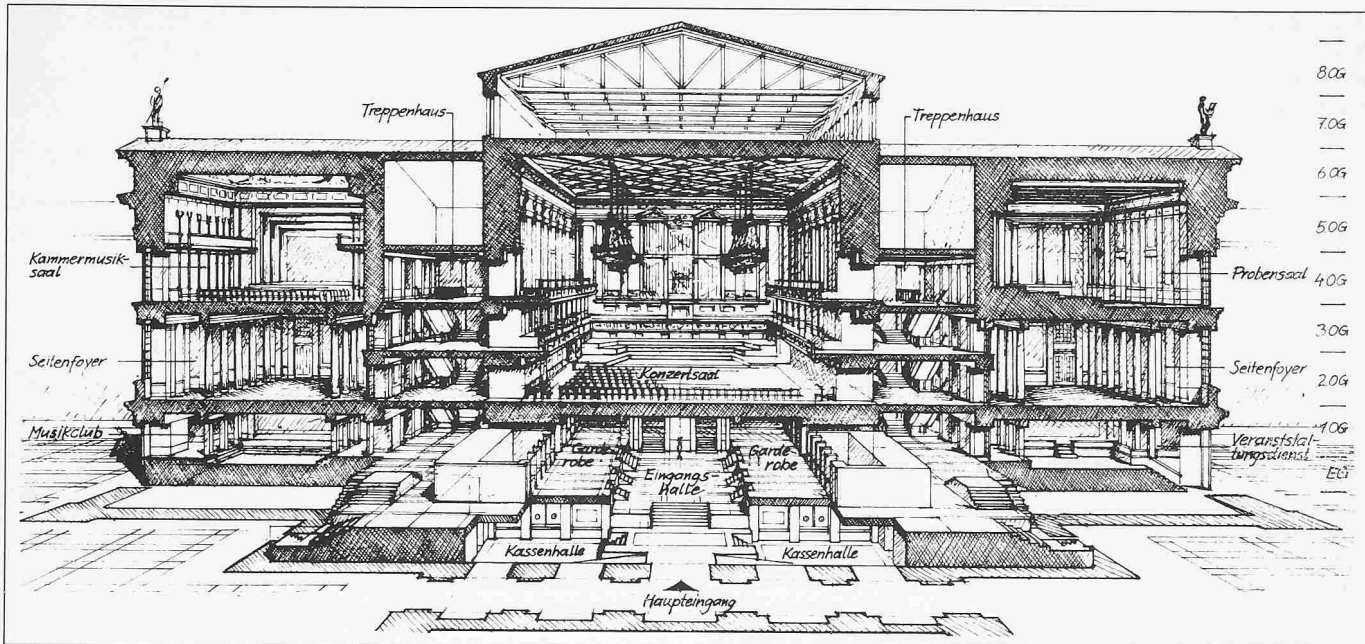
Schnittperspektive durch das Haus im Publikumsbereich

wurde von dem Projektanten 1976 die Idee entwickelt, den Innenausbau in Übereinstimmung mit dem Aussenbau vorzunehmen. Die Räume sollen nicht in der ursprünglichen Form rekonstruiert, sondern in klassizistischen Formen neu gestaltet werden. Eine Orientierung in den Einzelformen bot dafür die Architektur des kleinen Konzertsalles von Schinkel in dem alten Schauspielhaus. Mit den hier von Schinkel entwickelten Formen wird jetzt der neue grosse Konzertsaal des Hauses sowie seine Nebenräume gestaltet.

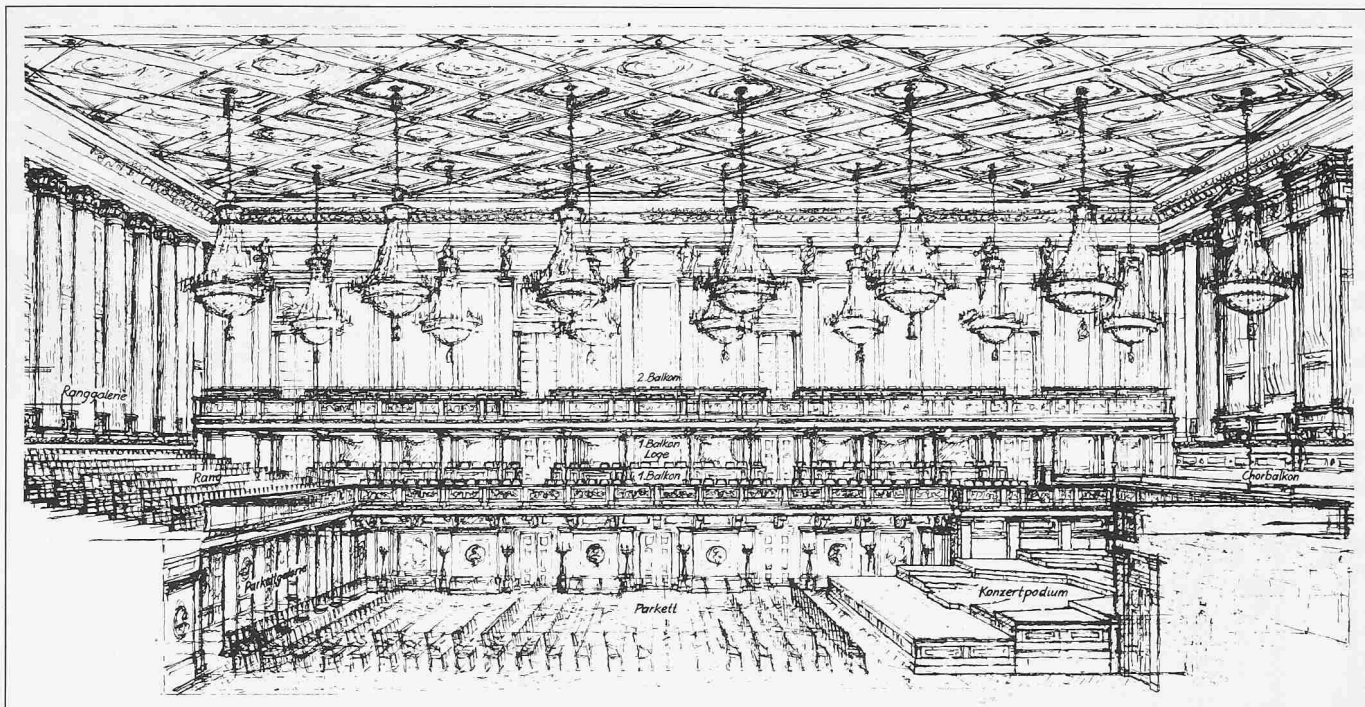
Längsschnitt/Perspektive Konzertsaal

Der Konzertsaal ist ein rechteckiger, gerichteter Festsaal mit den Hauptabmessungen von 45 m × 22 m (17,5 m Höhe) und einer Kapazität von 1500 bis 2000 Plätzen. Das entspricht einem anteiligen Raumvolumen von 9 bis 10 m<sup>3</sup> je Platz.

Die Geometrie des Raumes, die ungefähr der des für seine ausgezeichnete Klangqualität bekannten Musikvereinssaales in Wien entspricht, schafft im Zusammenhang mit der reich gegliederten Architektur günstige Voraussetzungen für eine Akustik von hoher Qualität. Der Saal verfügt für Musikin-terpretationen über ein mechanisch verstellbares Konzertpodium, einen Chorbalkon mit 150 Chorplätzen, eine

Konzertorgel und Aufhängemöglichkeiten an der Saaldecke für Mikrofone und Lautsprecher.

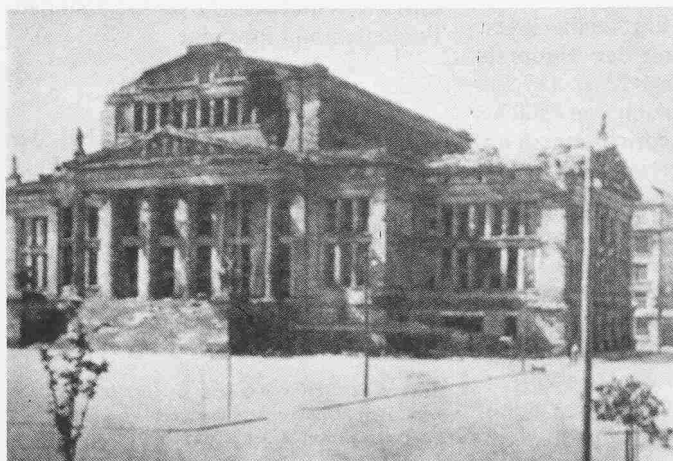
Das zerstörte Schauspielhaus vor Beginn des Wiederaufbaus

Mit der Restaurierung des Schauspielhauses, eines weiteren Baus, mit dem Schinkel über die Grenzen Deutschlands hinaus Anerkennung gefunden hatte, ist vor einigen Jahren begonnen worden. Die Wiedererrichtung dieses Bauwerkes bildet den Auftakt für die Wiederherstellung des gesamten historischen Ensembles Platz der Akademie. Die Restaurierung der Fassaden und des bildkünstlerischen Schmuckes ist weitgehend abgeschlossen, der Innenausbau des Gebäudes als Konzerthaus hat begonnen.

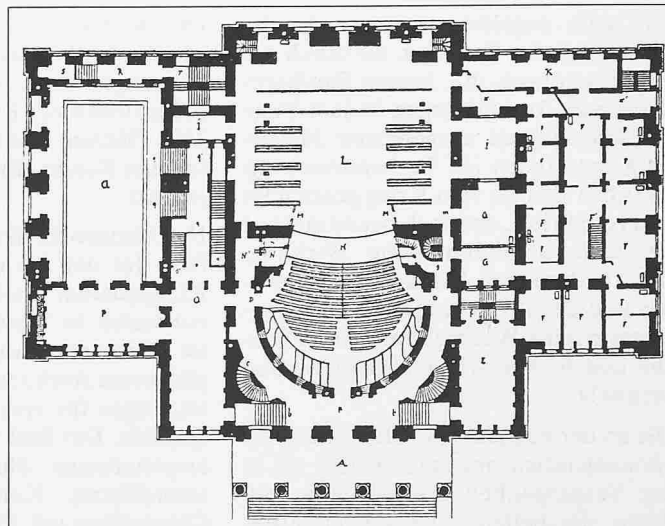
Schauspielhaus, ursprünglicher Erdgeschossgrundriss, Zuschauerraum, Bühne

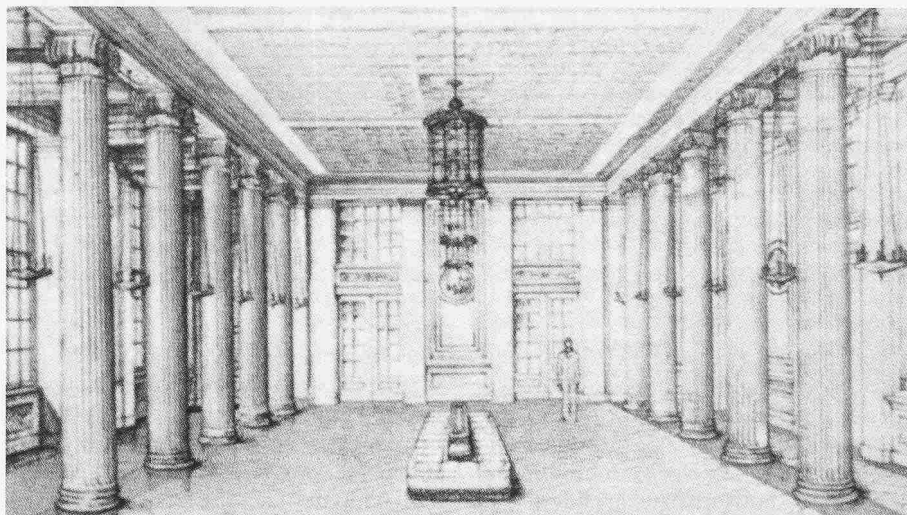
Blick in ein Seitenfoyer

Die Foyers sind Räume mit den Abmessungen 18 m × 13 m × 6,5 m Raumhöhe. Ihre Gestaltung wird durch die Säulenarchitektur bestimmt. Sie können neben ihrer Nutzung als Pausenfoyers zu verschiedenen anderen Zwecken verwendet werden, zum Beispiel für Probenarbeit von Solisten und Kammermusikensembles, Foyerdiskussionen, Bankette und Empfänge.

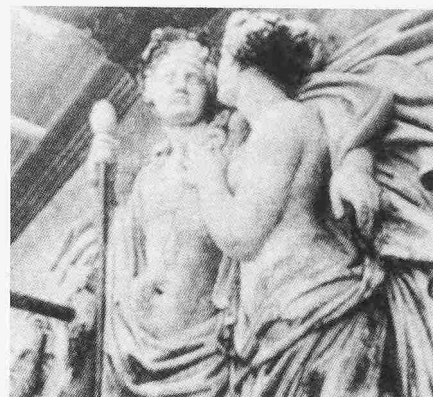
Restaurierungsarbeiten an der Mittelgruppe im Giebfeld der Nordseite

die Ausführung von Reliefs in Stuckmasse auch durchaus nicht nur als Ersatz für die Ausführung in Sandstein angesehen. Nach seiner Meinung konnte das Material bei richtiger Ausführung haltbarer sein als ein weicher Sandstein. Sicher haben sich auch F. Tieck und der ausführende Bildhauer Rathgeber mit der grösseren Relieftiefe auf das neue Material eingestellt. Die Ergänzung der Reliefs in Stuckmasse am Ort erforderte von den ausführenden Bildhauern neben handwerklichem Können bei der Verarbeitung des
