# Der Furka-Basistunnel

## Projekt und Bauausführung

Von Rudolf Amberg, Sargans/Zürich

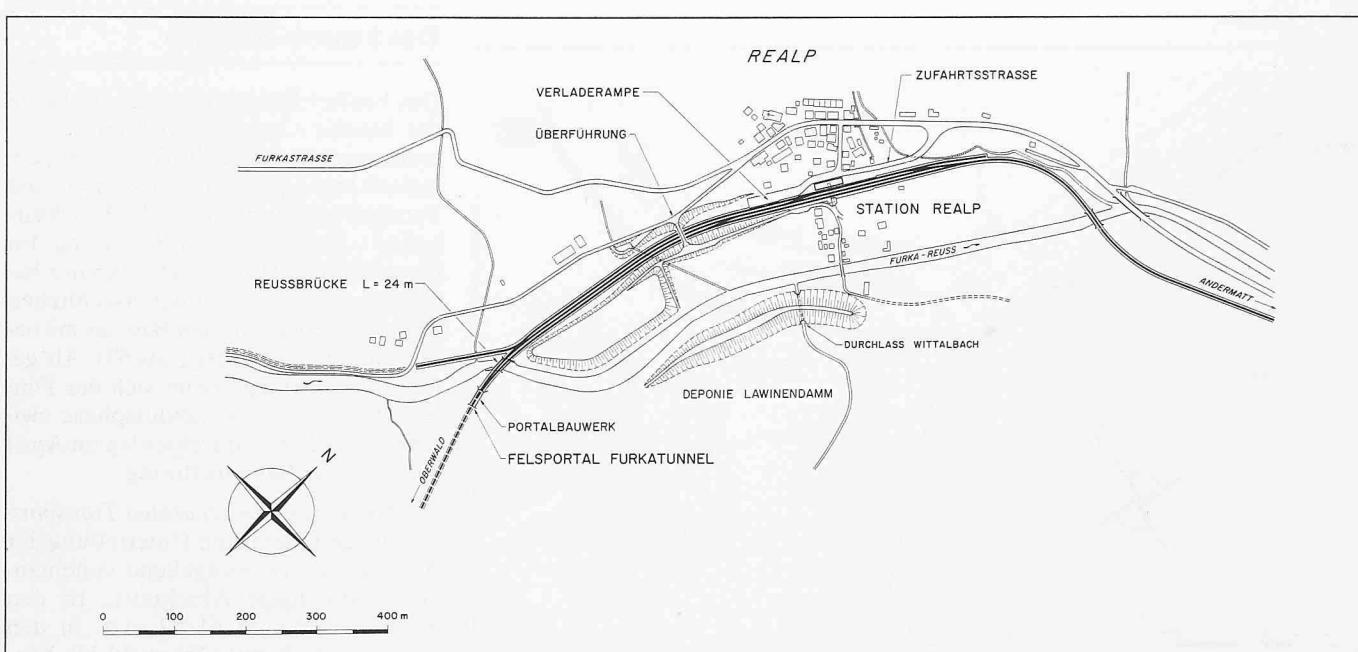
Bild 3. Situation Zufahrt Realp

Bahnhof Realp bis Tunnelportal 793 m  
Ausbau Bahnhofanlage mit Er-gänzungen am Bahnhofgebäude  
Zufahrtsstrasse zur Autoverlade-rampe 235 m  
Brücke über die Reuss 24 m  
Strassenüberführung 39 m

Die Erschliessung der Tunnelportale bedingte umfangreiche Bauarbeiten in den beiden Bahnhofanlagen Realp (Bild 3) und Oberwald (Bild 4) sowie zwischen diesen und dem Basistunnel.

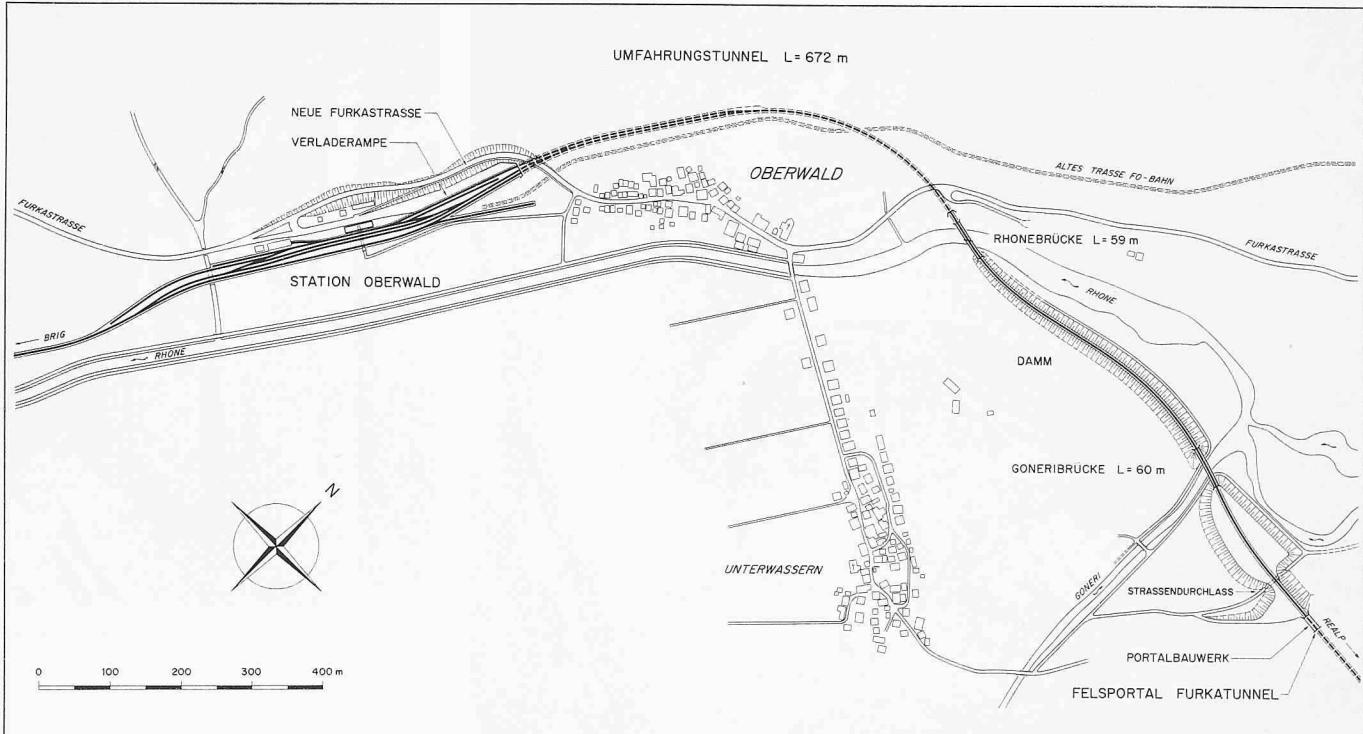
Bild 4. Situation Zufahrt Oberwald

Bahnhof Oberwald bis Tunnel-portal	2200 m
Ausbau Bahnhofanlage mit Er-gänzungen am Bahnhofgebäude	
Umfahrungstunnel Oberwald	568 m
Brücke über die Rhone	59 m
Brücke über die Göneri	60 m
Neue Furkastrasse	656 m
Autoverladerampe

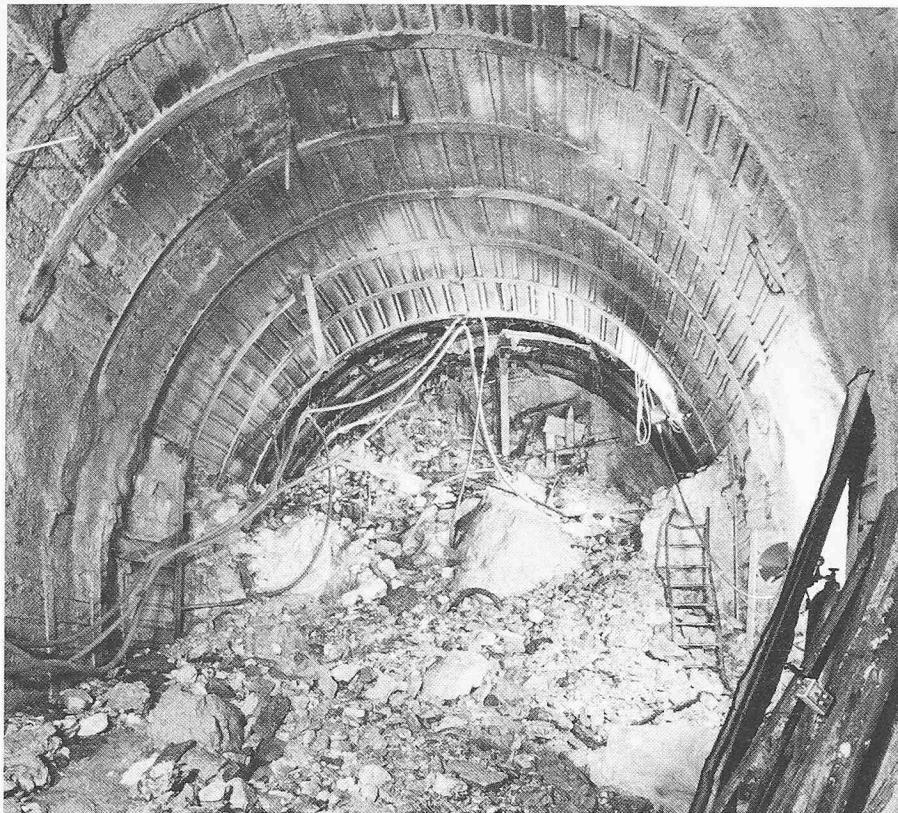
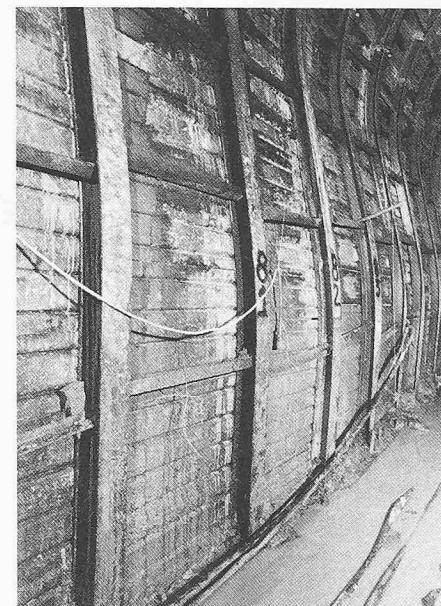
Bild 7 (oben). Hufeisenprofil. Deformationen im Stahleinbau bei Tm 8500

In Mittellos begannen sich die Felsverhältnisse durch das Auftreten von Lamprophyren zu verschlechtern. Der hufeisenförmige Stahleinbau (Bild 7) deforme in den Lichtraum.

Im Spätherbst 1978 wurde der Vortrieb bei Tm 8553 eingestellt. Der hufeisenförmige Stahleinbau hielt den auftretenden Gebirgsdrücken nicht mehr stand und deformierte in das Lichtraumprofil. Es wurde versucht, mit Felsankerungen eine Stabilisierung herbeizuführen, was jedoch nicht im geforderten Masse gelang. Die geologische Prognose für den weiteren Vortrieb lautete eher ungünstig, so dass die Situation grundsätzlich überdacht werden musste. Es war klar, dass die Querschnittsform des ursprünglichen Projektes für die angetroffenen Verhältnisse ungeeignet war und dass auf einen kreisförmigen Querschnitt umgestellt werden musste.

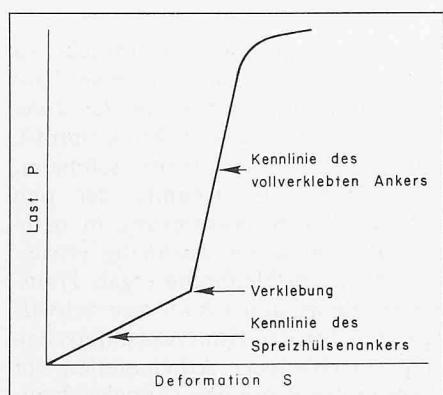
Bei Tm 8600 erfolgte die Umstellung auf das kreisförmige Profil mit einer Felsicherung, bestehend aus einer Systemankerung in Kombination mit Spritzbeton und Armierungsnetzen. Es gelangten rohrförmige Spreizhülsenanker zum Einsatz, die im geeigneten Zeitpunkt mit Epoxidharz ausinjiziert wurden. Entsprechend der Kennlinie der Spreizhülsenanker konnte damit unmittelbar hinter dem Vortrieb eine gewisse Deformation des Gebirges zugelassen werden, die erwünschtermassen zu einer Spannungsreduktion führte. Die Injektion der Anker erfolgte in einem Abstand von der Ortsbrust, der auf Grund von Berechnungen und Messungen mit 30–35 m festgelegt worden war. In diesem Abstand mussten weitergehende Deformationen und Brucherscheinungen durch das Einleiten der vollen Ankerkräfte in das Gebirge verhindert werden. Die Vollverklebung der Anker veränderte deren Kennlinie und damit deren Verhalten.

Die Deformationen und Brucherscheinungen waren in den ersten 30–40 m hinter der Ortsbrust recht massiv. Nach erfolgter Verklebung der Anker trat jedoch eine Beruhigung ein. Die Zahl der Anker je Tm richtete sich nach den örtlichen Felsverhältnissen und betrug zwischen 12 und 24 Stück bei Ankerlängen von nur 3,2–3,5 m. Nach jedem Abschlag wurde konsequent eine Spritzbetonschicht von im Mittel 5–10 cm Stärke aufgetragen, oft in Kombination mit Armierungsnetzen.

Die zahlreichen *Spreizhülsenanker*, die vor Einführung der Rohranker versetzt worden waren, wurden in der Folge ebenfalls mit Epoxidharz ausinjiziert und damit korrosionsbeständig verklebt. Es zeigte sich, dass trotz der Thixotropierung des Harzes vor allem in den aufgeblätterten schiefrigen Paragneisen ein Harzmehrverbrauch durch die Verklebung der offenen Trennflächen entstand. Sobald jedoch die Harzumpfen abgestellt wurden, drang das Harz nicht mehr weiter in die Hohlräume ein, so dass die Vollverklebung der Anker gewährleistet blieb. Wie bei den Felssicherungsankern wurde auch bei den des Ausbaus die Maximallängen auf 4,5 m beschränkt, hingegen die Ankerdichte zur Erzielung der notwendigen Stützkräfte variiert. Angestrebt wurde die Bildung eines in seiner Stär-

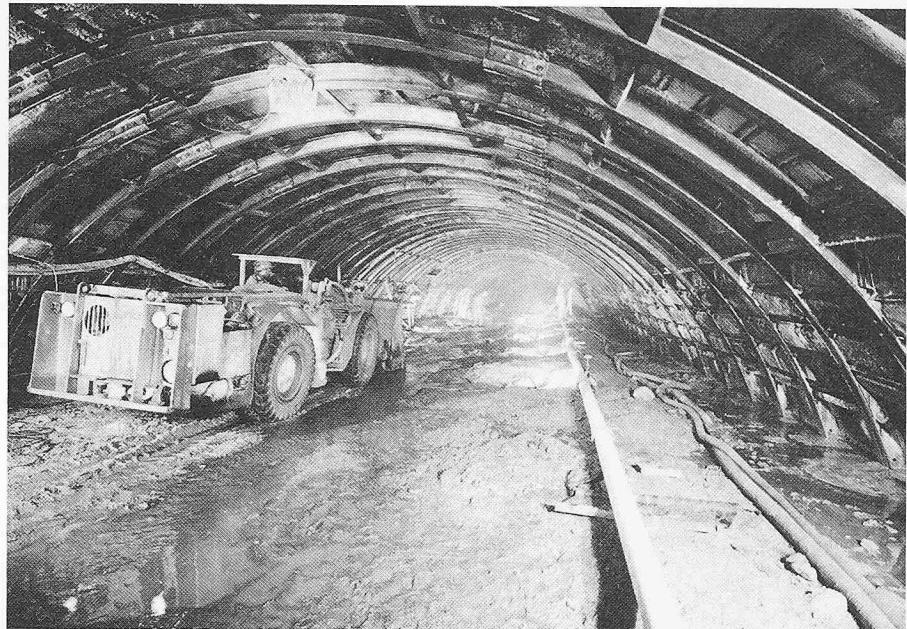
Bild 9. Gewölbeausweitung im Kreisprofil der Doppelspur. Äusserer Einbaubogen

Die *Ausweitung des Firststollens* erfolgte von der Mitte aus gleichzeitig in zwei Richtungen. Zwischen einem äusseren auf das Gebirge abgestützten und einem inneren Stahleinbaubogen wurden die Armierung des Widerlagerbalzens angeordnet und zusammen mit dem übrigen Zwischenraum einbetoniert. Dadurch konnte der Strossenabbau mit einer Leistung von 4–6 m je Tag ohne besondere Probleme ausgeführt werden. Extensometer- und Konvergenzmessungen zeigten, dass sich der Tunnelabschnitt im Kreisprofil stabil verhält. Die ganze Einbaustrecke wurde mit einer Spritzbetonschicht von etwa 20 cm Stärke abschliessend ausgebaut (Bilder 9, 10 und 11).

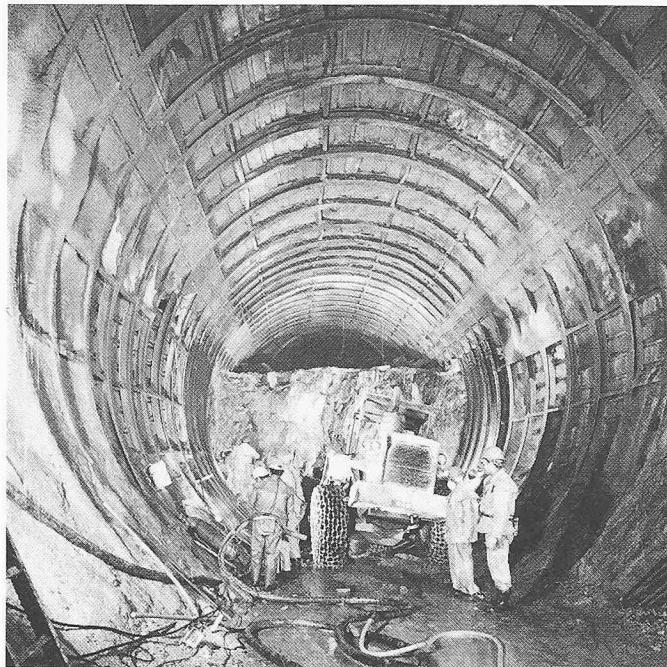
Bild 10. Strossenabbau im Kreisprofil

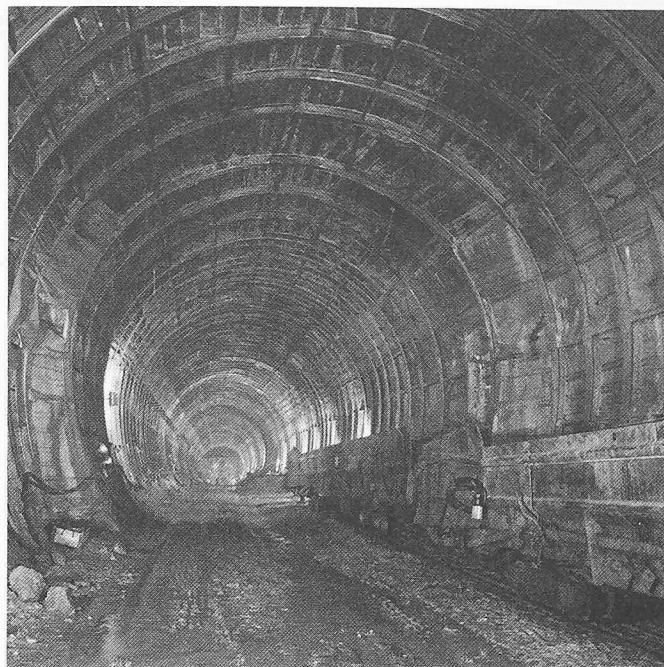
Bild 11. Kreisprofil nach dem Strossenabbau

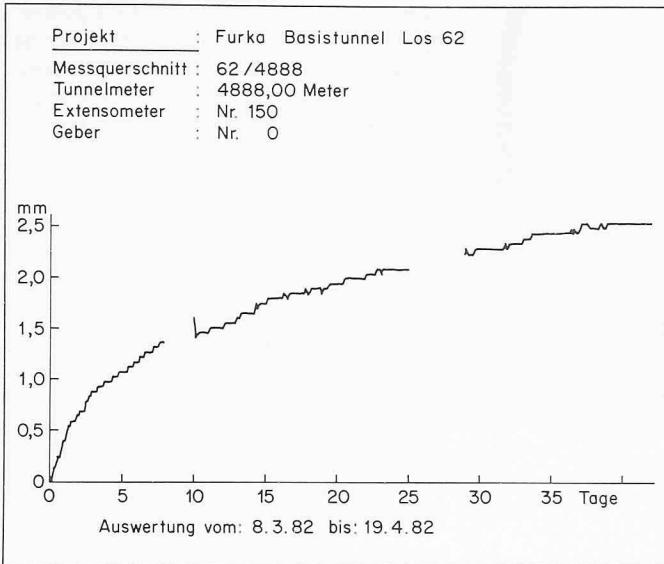
Bild 12. Verlauf der Deformationen in Abhängigkeit von der Zeit. Tm 4888 ab Realp nach erfolgter Einbauerstärkung. Extensometer 20 m. Auswertung des elektronischen Registrierteils

Bild 12 zeigt die Auswertung der Extensometermessung bei Tm 4888 ab Realp. Im Bereich dieses Messquerschnittes waren anfänglich Deformationen im Stahleinbau aufgetreten, die zu massiven Verstärkungen zwangen. Die abgebildete Kurve zeigt den Verlauf der Deformationen über einen Zeitraum von 42 Tagen. Es ist möglich, einzelne Abschnitte der Kurve massstäblich zu verändern.

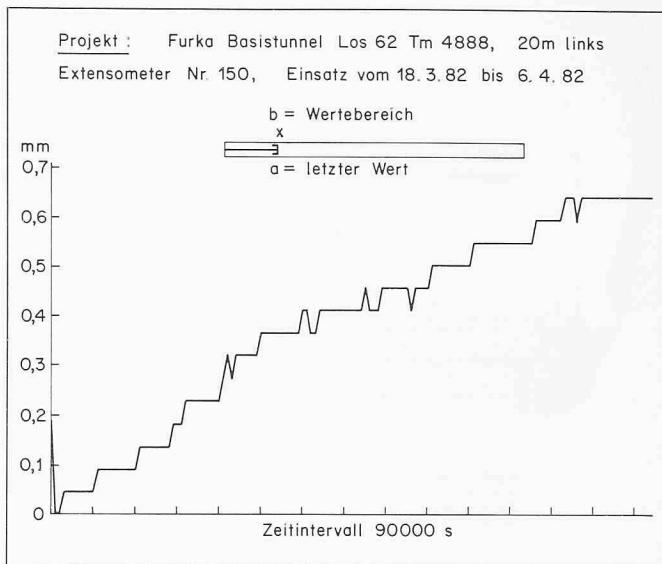
Bild 13. Veränderung des Massstabes für einen Teilbereich der Kurve

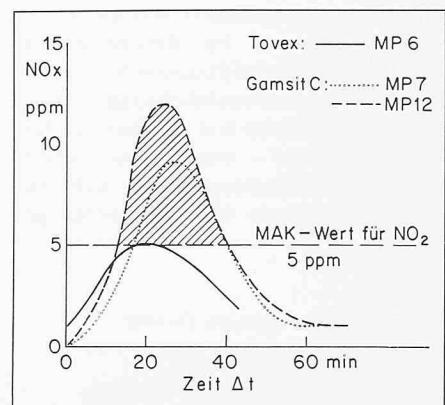
Bild 14. Messung von  $\text{NO}_x$  in den Sprengschwaden von Vortriebssprengungen. Messpunkt 5000 m ab Sprengstelle

Vor Aufnahme der Ausbauarbeiten mussten vor allem in den Losen 61/63 Oberwald bis Fenster Bedretto und Fenster Bedretto bis Vortrieb Richtung Realp die notwendigen Um- und Neuinstallationen vorgenommen werden. Vor allem musste die *Ventilationsanlage* ganz erheblich verstärkt werden, befanden sich doch die Ausbauarbeitsstellen im ausziehenden Bereich der Ventilation. Damit waren sie den durchziehenden Sprenggasschwaden des Vortriebes wie auch der eigenen Staubentwicklung durch die Spritzbetonarbeiten ausgesetzt. In der Folge wurde das chemische Labor der BBC Baden mit der *Messung der Sprengschwaden und des Staubgehaltes der Tunnelluft* beauftragt. Dabei zeigte es sich, dass durch den Einsatz der von der Sprengstoff-Fabrik Gamsen neu entwickelten Tovexsprengstoffe eine erstaunliche Verminderung der Anteile der toxischen Gase  $\text{NO}_x$  und CO in den Sprengschwaden erzielt werden konnte. Die Einführung der Tovexsprengstoffe, die Erhöhung der Ventilationsgeschwindigkeit auf 0,5 m/s im freien Querschnitt sowie später die Verwendung von Staubbindemitteln bei den Spritzbetonarbeiten ergab eine beachtliche Verbesserung des Tunnelklimas, das durch die Temperatur von etwa 23° bei extrem hoher Luftfeuchtigkeit noch immer unangenehm und belastend genug war (Bilder 14 und 15).

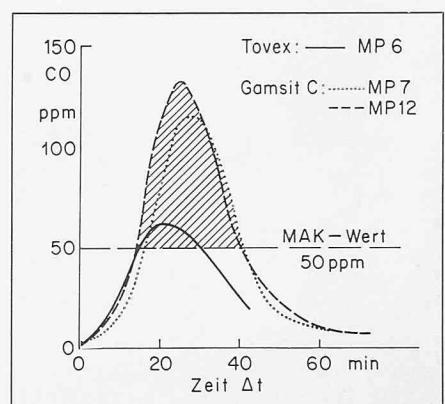
Bild 15. Messung von CO wie Bild 14

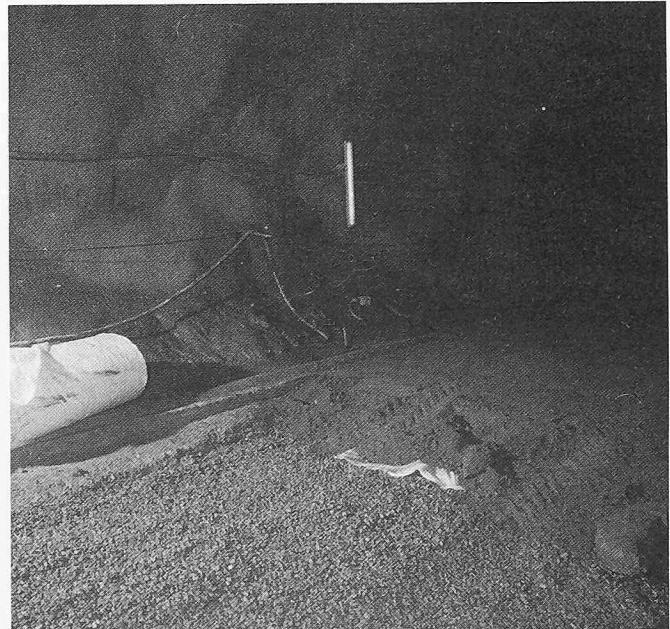
Bild 18. Bahnunterbau. Filterkies und Mitteldrainage. Eingewalztes, zementstabilisiertes Ausbruchsmaterial

Gebrochenes, granitisches Ausbruchsmaterial der Körnung 0–40 mm mit 200 kg Zement je Kubikmeter erdfeucht gemischt, wurde daraufhin in einer Schichtstärke von 20–30 cm mit Vibrationswalzen eingewalzt. Dadurch gelang es, die Wasseraufstösse abzudrainieren, wobei die PE-Leitung in bestimmten Abschnittslängen mit einem gegenüber der Tunnelsohle verminderter Längsgefälle in die aufgelegte Hauptdrainage eingeleitet wurde.

In der Zeit zwischen dem Tunneldurchschlag Ende April 1981 und der Fertigstellung der Gleisanlage am 22. April 1982 wurden 15 400 m Sohle gereinigt (Bild 17) und total rund 26 000 m Betonbankette gebaut sowie 6800 m Sohle planiert und 8600 m Sohlenbeton eingebracht (Bild 18).

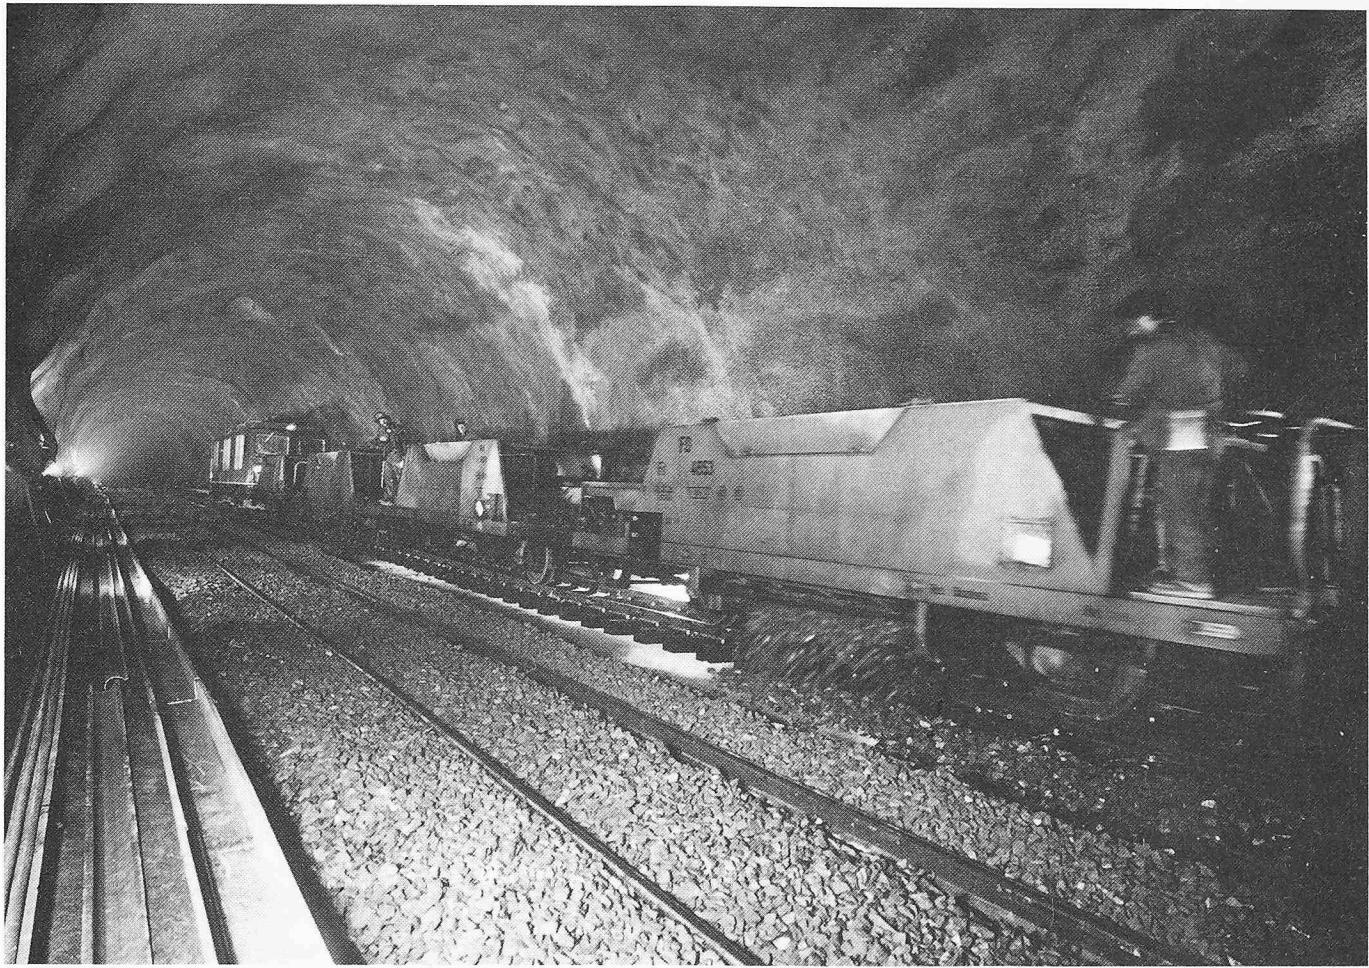
Bild 19. Schotterzug in der Kreuzungsstelle Tunnelstation Rotondo

Mitte September 1981 begann der Bahnbau beim Portal Oberwald. Täglich wurden im Mittel 350 m Gleis fertiggestellt. Zunächst wurde die Gleisanlage bis und mit Kreuzungsstelle Los 61 gebaut, damit die Montagearbeiten in der dortigen Tunnelstation Gehrern möglichst frühzeitig begonnen werden konnten. Anschliessend begann der Gleisbau ab Portal Realp in Richtung Kreuzungsstelle Los 63. Beide Abschnitte wurden daraufhin eingeschottert und gekrampft (Bild 19). Gleichzeitig waren im mittleren Tunnelabschnitt
