Artikel: Der Furka-Basistunnel: Projekt und Bauausführung
Autor: Amberg, Rudolf
DOI: <https://doi.org/10.5169/seals-74819>

Der Furka-Basistunnel

Projekt und Bauausführung

Von Rudolf Amberg, Sargans/Zürich

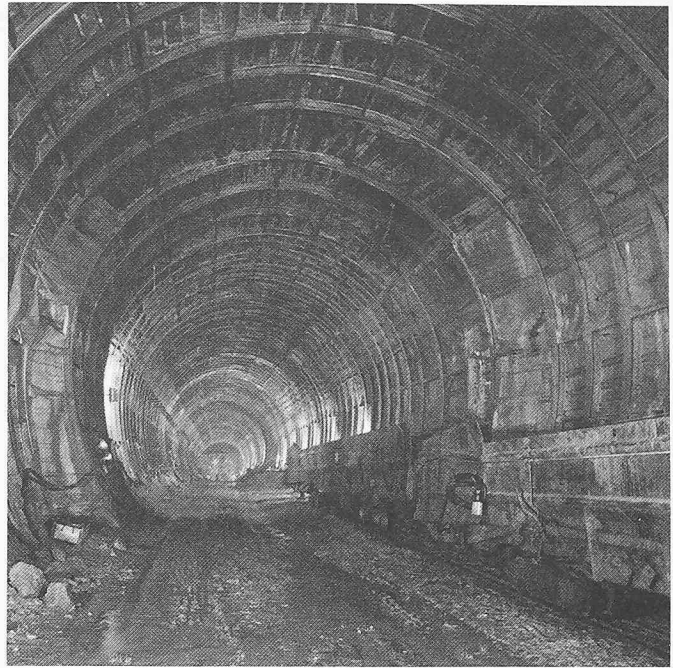
Bild 11. Kreisprofil nach dem Strossenabbau

Die *Ausweitung des Firststollens* erfolgte von der Mitte aus gleichzeitig in zwei Richtungen. Zwischen einem äusseren auf das Gebirge abgestützten und einem inneren Stahlbaubogen wurden die Armierung des Widerlagerbalkens angeordnet und zusammen mit dem übrigen Zwischenraum einbetoniert. Dadurch konnte der Strossenabbau mit einer Leistung von 4–6 m je Tag ohne besondere Probleme ausgeführt werden. Extensometer- und Konvergenzmessungen zeigten, dass sich der Tunnelabschnitt im Kreisprofil stabil verhält. Die ganze Einbaustrecke wurde mit einer Spritzbetonschicht von etwa 20 cm Stärke abschliessend ausgebaut (Bilder 9, 10 und 11).
