Artikel: Der Baugrund der N2 bei Hergiswil
Autor: Schneider, Toni R.
DOI: <https://doi.org/10.5169/seals-74873>

Der Baugrund der N2 bei Hergiswil

Von Toni R. Schneider, Uerikon

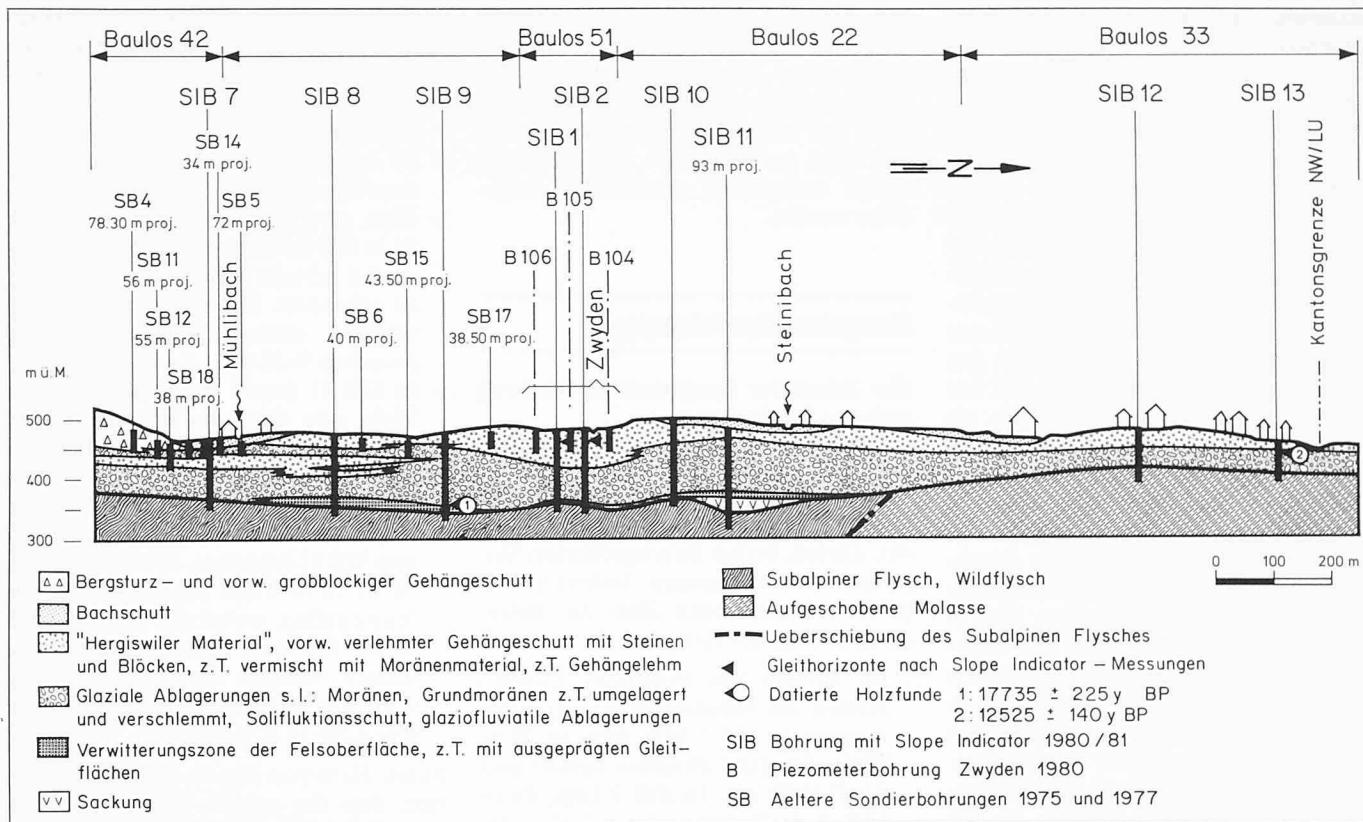
Bild 1. Längsprofil durch die Slope-Indicator-Bohrungen (im Mittel etwa 20 m bergseits der N2 bzw. N2/N8).

Stabilitätsrechnungen im Bereich des Viaduktes Zwyden liessen erkennen, dass die Sicherheit des Hanges stark von der *Lage des Grundwasserspiegels* abhängt. Um diesen zu erfassen, wurden 1980 im Raum Zwyden 9 Piezometer versetzt (Bohrungen B, Bild 1).

Das überraschendste Resultat der durchgeführten Sondierungen bildete die *tiefe Lage der Felsoberfläche* (Bild 1

und Tabelle 1). Im südlichen Abschnitt sinkt sie von der Bohrung SIB 7 mit rund 100 m auf über 135 m bei der Bohrung SIB 9 ab, um von hier in nördlicher Richtung langsam auf etwas über 50 m im Bereich der Kantonsgrenze NW/LU anzusteigen. Im Bereich des Viaduktes Zwyden liegt sie über 120 m unter der Terrainoberfläche. Damit ergab sich als erste Konsequenz, dass es nicht möglich sein würde, die bestehende Brücke und die künftigen Erweiterungsbauten auf Fels zu fundieren. Ge wählt wurde eine *Lösung mit schwimmenden Pfählen*.

Nördlich des Steinibaches liegt die mittelsteil einfallende Überschiebungsfläche des Subalpinen Flysches. Die in Bild 1 eingezeichnete Lage ist als *approximativ* zu bewerten, denn die Fläche wurde von keiner der wenigen Bohrungen erfasst. An die Überschiebungsfläche schliesst nordwärts die aufgescho bene Molasse an. Erbohrt wurden bordeauxrote bis grüne siltige Mergel bis kalkige Siltsteine mit wechselndem Tongehalt der *Unteren Süßwassermolasse*.

Eine zweite Probe (Pt. 2, Bild 1) wurde in der Bohrung SIB 13 in 17,10 m Tiefe gefunden und war $12\,525 \pm 140$ y alt. Sie stammt aus der älteren Dryaszeit.

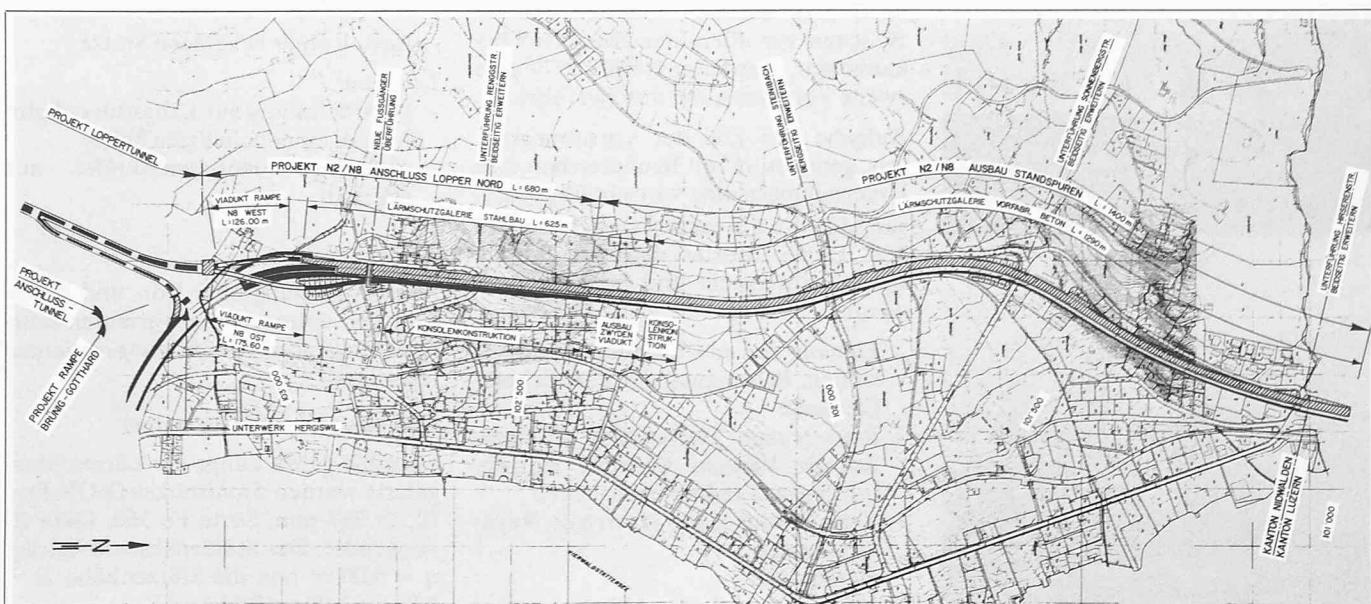
Bild 1. N2 und Anschluss N8 in Hergiswil. Übersicht über die Kunstbauten

Bild 1 zeigt eine Übersicht der N2/N8 bei Hergiswil. Der *Zwydenviadukt* teilt die Strecke in die Abschnitte Nord und Süd. Während der Strassenquerschnitt im *Abschnitt Nord* mit kleineren Win-
