Die Kunstbauten an der N2/N8 bei Hergiswil

Anpassungen und Neubauten

Von Herbert Stalder und Pierre Lehmann, Hergiswil

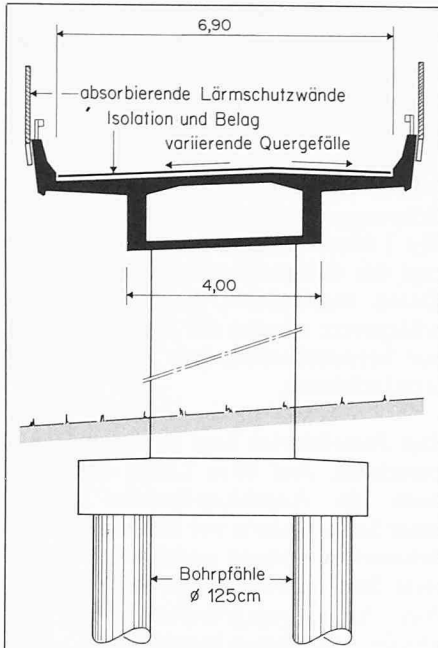
Bild 11. Rampenbrücke Ost. Normalquerschnitt

Der *Brückenquerschnitt* ist ein Hohlkasten (4,00 × 1,90 m bei Brücke Ost bzw. 4,00 × 1,50 m bei Brücke West) mit beidseitiger Auskrugung (Bild 11). Bei der Brücke Ost ergibt sich – infolge «S-förmiger» horizontaler Brückenkrümmung und minimalem Quergefälle der Standspur von 3 % nach aussen – ein Quergefälle von 6,1 % wechselnd bis zum Dachgefälle von 3 % bzw. 6,1 %. Diese Quergefälle wurden bereits im variablen Brückenquerschnitt mit dem Betonieren der Fahrbahnplatte erzeugt. Der Brückenrand (Typ New Jersey) wurde nachträglich betoniert. Er hat

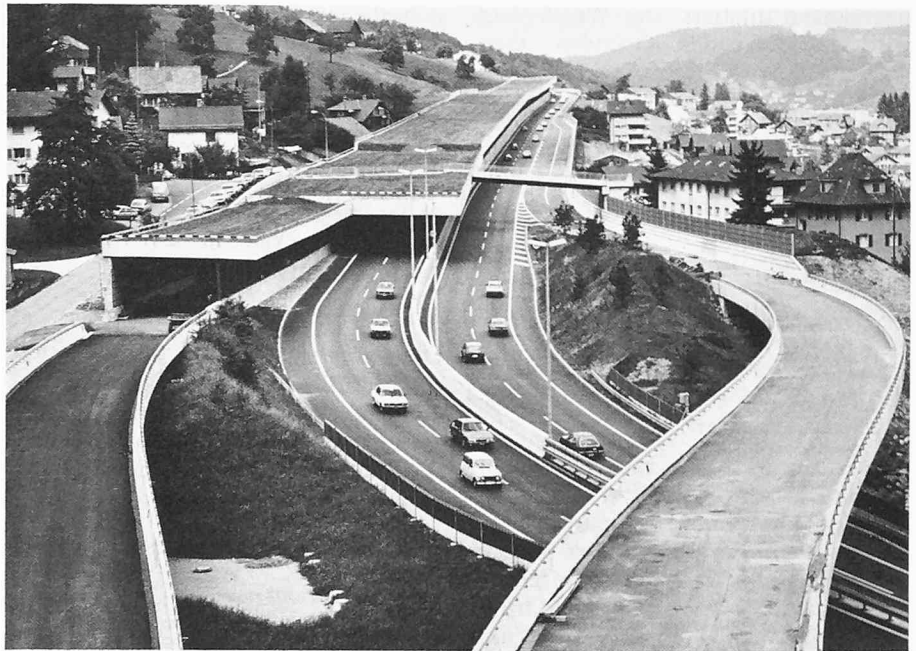
Bild 12. Anschluss N2/N8. Brücken (Baulos 42), Trasse (Baulos 15) und Lärmschutzgalerie (Baulos 62). Blick vom Loppertunnel in Richtung Norden

Der Anschluss der Nationalstrasse N8 an die Nationalstrasse N2 erfolgt im Südteil von Hergiswil (Bild 1). Folgende *Kunstabauten* waren notwendig: Wendeplatz vor dem Nordportal, Brücke West und Brücke Ost (Bild 12).

Die *Rampenbrücken* (Bild 12) haben eine Fahrbahnbreite von 6,90 m und sind bei einer Länge von 175,6 m bzw. 126 m als Durchlaufträger mit fünf Feldern ausgebildet. Die Spannweiten liegen zwischen 18 und 48 m. Mit dieser statisch ungünstigen Aufteilung war auf die Überquerung der N2 und auf bestehende Gebäude Rücksicht zu nehmen. Die Stützhöhen variieren von 4,35 bis 16,50 m. Im Grundriss sind die Brücken leicht gekrümmt, z. T. «S-förmig» ($R = \pm 300$ m bzw. 500 m).
