Zeitschrift:	Schweizer Ingenieur und Architekt
Herausgeber:	Verlags-AG der akademischen technischen Vereine
Band:	101 (1983)
Heft:	17
Artikel:	Sprengungen von armiertem Beton in bestehenden Gebäuden
Autor:	Widmer, René / Müller, Peter
DOI:	https://doi.org/10.5169/seals-75124

Sprengungen von armiertem Beton in bestehenden Gebäuden

Von René Widmer und Peter Müller, Zürich

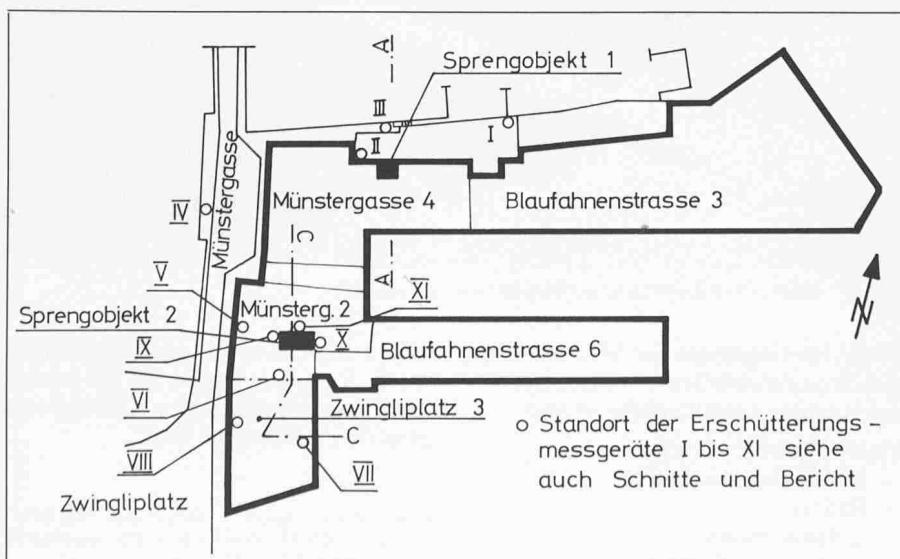
Bild 1. Situation der Gebäude, Sprengobjekte und Messstellen

Um *Erschütterungsschäden* an benachbarten Häusern und am Umbauobjekt selbst zu verhindern, wurde die im folgenden beschriebene Schwingungsüberwachung aufgebaut (Bild 1):

- für die Schadenverhütung an benachbarten Gebäuden:
- Messstelle I*: Bürogebäude, Bauwerkstyp III nach Klassifikation [2]
- Messstelle III*: Altstadtgebäude, Bauwerkstyp III
- Messstelle IV*: renoviertes Altstadtgebäude, Bauwerkstyp III
- für die Schadenverhütung am Umbauobjekt selbst:
- Messstelle II*: Umbauobjekt, Bauwerkstyp I nach Klassifikation [2]

Hier (Bild 1, Situation: Sprengobjekt 2) versuchte man sich gar nicht erst mit dem Spitzhammer, sondern überliess die 20 cm starken Wände von Anfang an den Sprengtechnikern, allerdings erst, aus den nachstehend beschriebenen Gründen, nach eingehenden Versuchssprengungen und Erschütterungsmessungen an den als kritisch betrachteten Stellen.

Messstelle V: Umbauobjekt, an einer gemauerten Säule der Aussenfassade (Bild 1)

Messstelle VI: Umbauobjekt, an einer Betonsäule der Trennwand zum Anbau Zwingliplatz 3 (Bild 1)

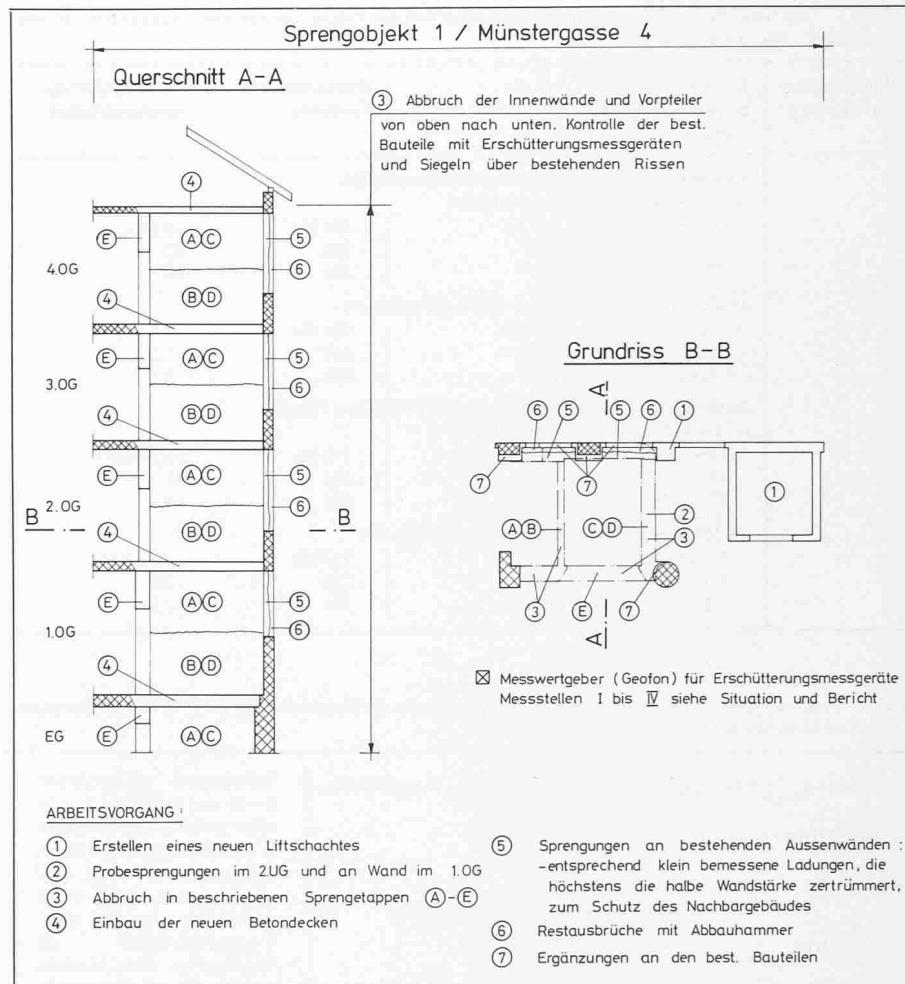
Bild 2. Sprengobjekt 1 (Münstergasse 4). Grundriss und Querschnitt

Dieser Liftschacht aus armiertem Beton (Bild 1, Situation: Sprengobjekt 1) mit seinen bis zu 40 cm dicken Seitenwänden war mit der 50 bis 60 cm starken Außenwand verbunden. Die beiden vorderen Ecken bestanden aus je einer tragenden Eisenbetonsäule mit Pilzkopf, welche unbeschädigt stehen bleiben mussten. Dazwischen lag die Stirnwand mit der Lifttüröffnung. Abzubrechen waren die beiden Seiten- und die Stirnwand vom Erdgeschoss bis zum 4. Obergeschoss (Bild 2: Arbeitsvorgang 1 bis 3).

In einem weiteren Arbeitsgang waren in der nun freigelegten Liftschacht-Rückwand, welche bekanntlich gleichzeitig ein Stück Außenwand bildet, Fensteröffnungen herzustellen (Bild 2: Arbeitsvorgang 4 bis 7). Auch hier konnte die Spitzarbeit mindestens teilweise durch die rationellere Sprengarbeit ersetzt werden. Nur teilweise deshalb, weil ein Durchschlagen der 50 bis 60 cm starken *armierten Betonwand* unter allen Umständen verhindert werden musste, denn ein solcher hätte durch den dabei entstehenden Splitterwurf die Fenster der nur 5 m von den Sprengstellen entfernten Fassade des Nachbarhauses und damit die sich in den dortigen Zimmern aufhaltenden Personen gefährdet. Die *Bohrlöcher* wurden daher so angelegt, dass die entsprechend bemessenen *Ladungen* (wie sie sich aus Versuchssprengungen an einem Abbruchobjekt ergeben hatten) höchstens die *halbe Wandstärke* zertrümmerten und nur einzelne Risse sich bis zur Fassadenfläche herauszogen. Der restliche Ausbruch geschah anschliessend mit dem *Spitzhammer*, wobei die Arbeit durch die entstandenen Risse beträchtlich erleichtert wurde (Bild 5).

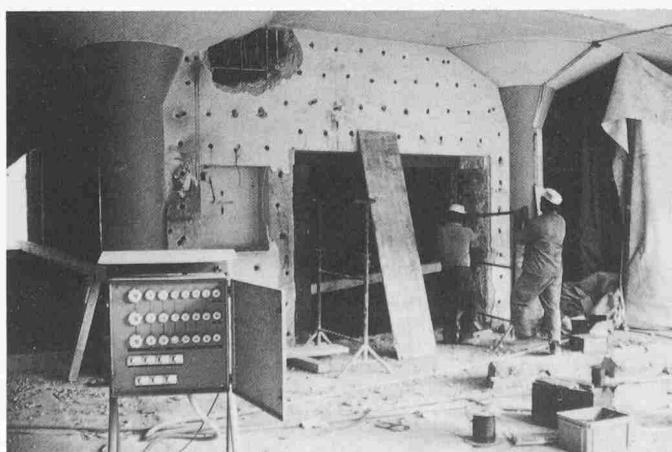
Bild 3. Liftschacht im nördlichen Flügel. Stirnwand des Liftschachtes nach Ausführung der Bohrarbeiten

Für die Aufnahme des Sprengstoffes wurden in einem regelmässigen Raster horizontale Löcher gebohrt (Bild 3). Die Ladung, aus einer genau abgemessenen Teilstoffpatrone bestehend, konnte daraufhin eingebracht werden, wobei mit einem zwischen Zünder und Sprengstoff eingelegten Stückchen *Sprengschnur* für eine sichere Übertragung der Detonation vom elektrischen Millisekundenzünder auf den Sprengstoff gesorgt werden musste. Gearbeitet wurde dabei mit einem neuartigen, in der Schweiz hergestellten *Wassergel-Sprengstoff*, weil dieser – bei etwa gleichen sprengtechnischen Eigenschaften – weder Nitroglyzerin noch Nitroglykol enthält, welches durch Hautkontakt oder beim Einatmen der aus den aufgeschnittenen Patronen entweichenden

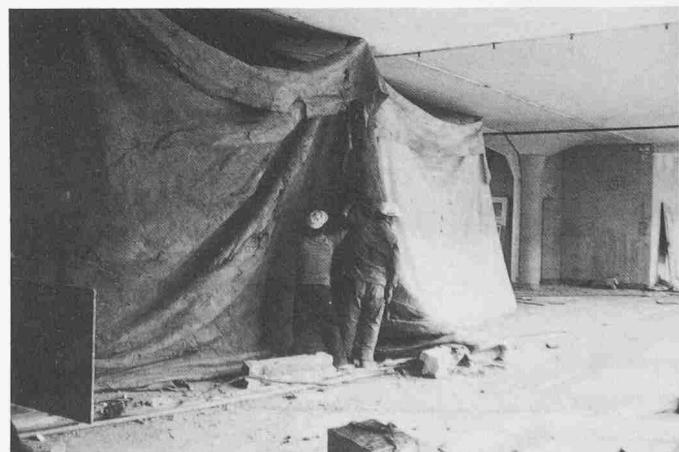
Bild 4. Liftschacht im nördlichen Flügel. Vor der Sprengung: Anbringen der dreifachen Vorhänge aus schwerer Vliesmatte

Zur Verhütung von Schäden infolge von *Splitterwurf* wurden die Sprengstellen jeweils mit bis zu drei Vorhängen hintereinander aus der aus dem Straßenbau bekannten schweren Vliesmatte (Gewicht etwa 350 g/m^2) abgeschirmt (Bild 4). Diese Abdeckung erwies sich auch dann noch als genügend, als die Sprengungen in Gebäudeteilen durchzuführen waren, in denen die mit Thermoglas versehenen Fenster bereits eingesetzt waren.

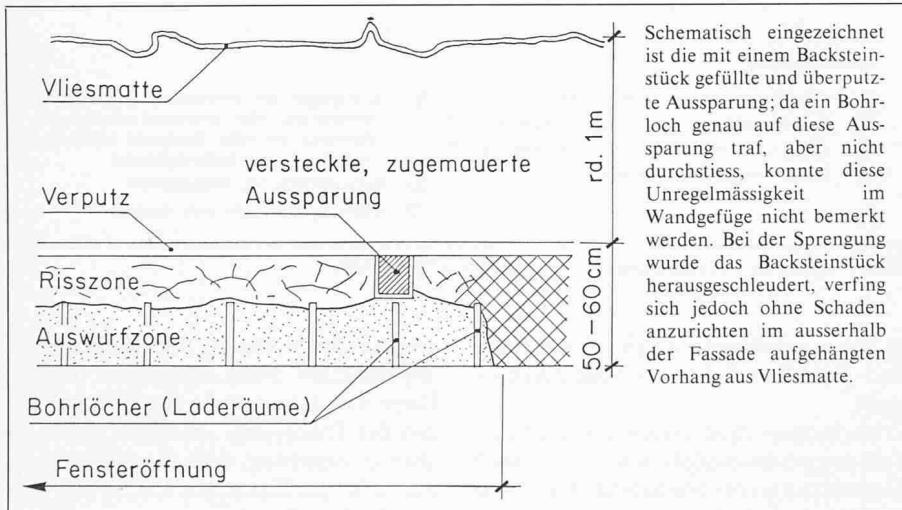
Bild 5. Fensteröffnungen im nördlichen Flügel. Prinzipskizze der Bohrlochanordnung für das Wegsprengen der halben Mauerstärke

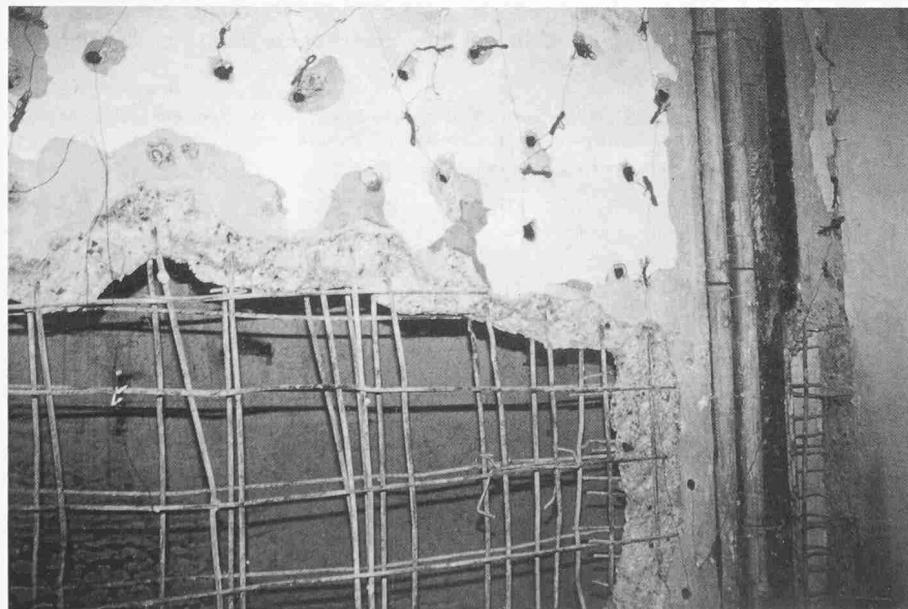
Bild 6. Seitenwand des Liftschachtes. Die untere Hälfte ist bereits gesprengt, der obere Teil ist geladen und für die Sprengung vorbereitet

Für die *Bohrloch-, Lade- und Zündanordnung* stützte man sich weitgehend auf die Erfahrungen bei den vorangegangenen Sprengungen ab. Als zusätzliche Sicherheitsmassnahme wurde die Zahl der anzuwendenden *Zündstufen* eingeschränkt, womit man auf eine Leistung von 2 bis 3 m^2 Wandfläche pro Sprengung kam. Auf diese Weise wurde der ganze Liftschacht von oben nach unten (d.h. von Unterkante Dachhaut im 5. Ober- bis zum Kellerboden im 1. Untergeschoss) in 31 einzelnen Spreng etappen abgebaut, und zwar derart, dass nach der Sprengung nur noch die nicht bereits weggeworfenen *Betontrümmer in höchstens Pflastersteingrösse* aus dem Armierungsnetz herauszuschütteln waren, worauf die Bewehrungsstäbe mit dem Schneidbrenner herausgetrennt werden konnten (Bild 6).

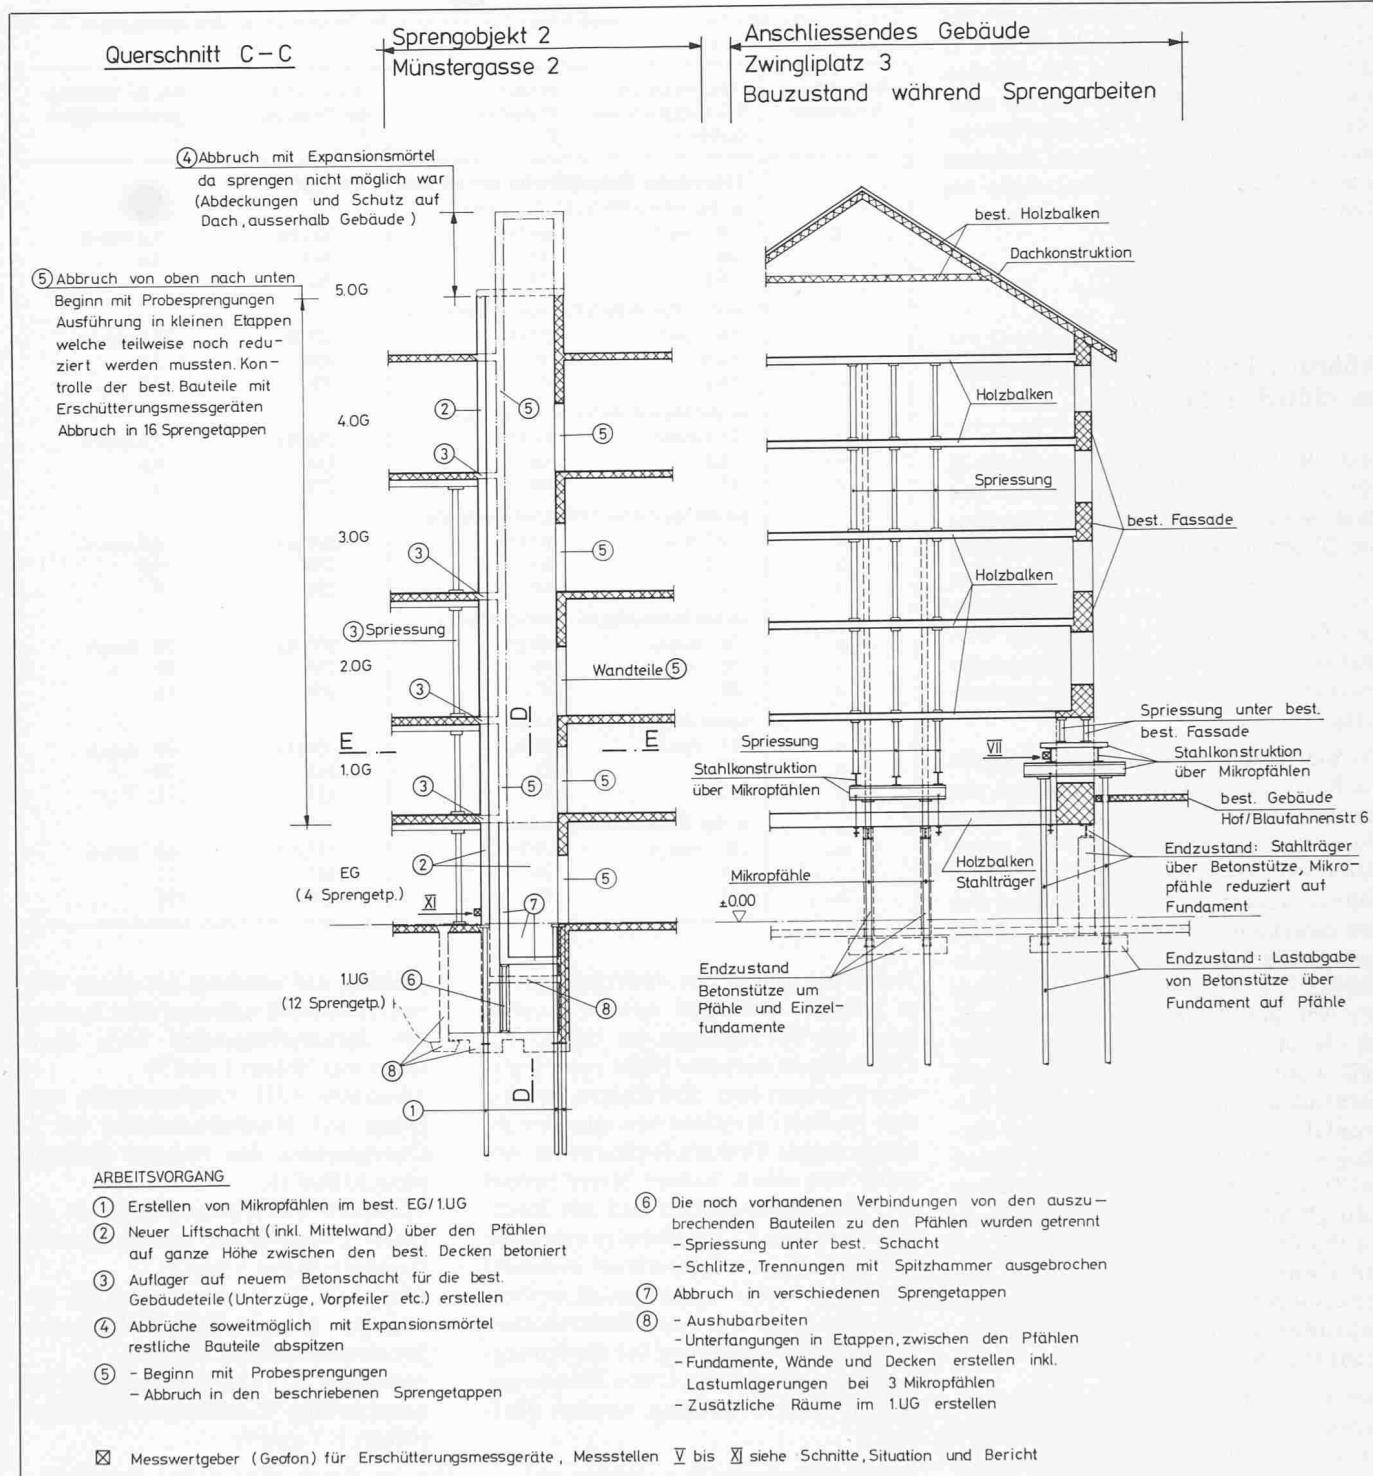
Bild 7. Sprengobjekt 2 (Münsterstrasse 2). Querschnitt C-C und Schnitt durch das anschliessende Gebäude (Zwingliplatz 3)

Da die bestehenden Liftschachtwände als Kern für das Gebäude tragend waren, mussten vorgängig die neuen Stützelemente eingebaut werden. Ein *neuer Betonschacht* (für einen grösseren Doppellift) wurde über Mikropfählen um den bestehenden Kern erstellt und das bestehende Gebäude darauf abgestützt (Bilder 7, 8, 9). Anschliessend erfolgte der Abbruch des bestehenden Schachtes von oben nach unten. Im untersten Teil wurden dann die teilweise noch vorhandenen Verbindungen zu den Mikropfählen mit dem Spitzhammer vorgängig mit Schlitzten getrennt, damit auf keinen Fall nicht bestimmbare Schlagkräfte aus den Sprengungen in die Pfähle gelangen konnten. Dazu waren ebenfalls einzelne zusätzliche Absprissungen notwendig. Alle diese Bauzustände wurden vom Bauingenieur angegeben und überwacht.

pfählen, auf welchem der ganze obere Gebäudeteil während dem Ausbau des darunterliegenden Teils abgestützt war (Bilder 1 und 7)

Messstelle XI: Umbauobjekt, an der neuerstellten Liftschacht-Rückwand (Bilder 1, 7 und 9)

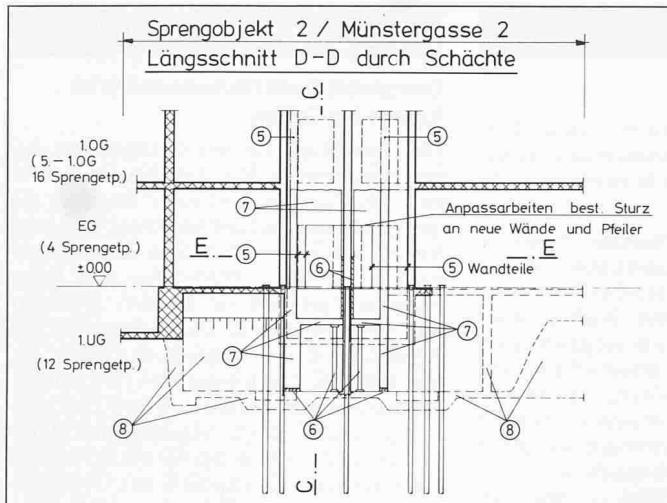
Bild 8. Sprengobjekt 2 (Münstergasse 2). Längsschnitt D-D durch Schäfte

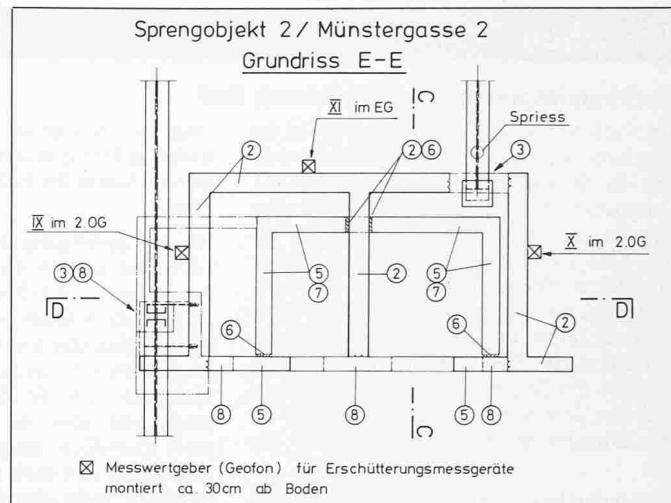
Bild 9. Sprengobjekt 2 (Münstergasse 2). Grundriss E-E

Messstelle IX: Umbauobjekt, an der einen neuerstellten Liftschacht-Seitenwand (Bilder 1 und 9)

Messstelle X: Umbauobjekt, an der anderen neuerstellten Liftschacht-Seitenwand (Bilder 1 und 9)
