Das Erdbeben in Lüttich vom 8. November 1983

Von Walter Ammann und Armin Ziegler, Zürich

Ein Erdbeben der Magnitude $M = 5,0$ erschütterte am 8. November 1983 die Stadt Lüttich und Umgebung. Das Erdbeben forderte 2 Tote und 10 Verletzte und richtete nach ersten offiziellen Schätzungen Sachschäden von annähernd 100 Mio sFr. an. Rund 120 Häuser mussten aus Sicherheitsgründen evakuiert werden. Einige Wasserleitungsbrüche sowie kurzfristige Unterbrüche im lokalen Elektrizitäts- und Telefonnetz wurden registriert. Eine Beurteilung der aufgetretenen Schäden lässt auf eine maximale Intensität von $I_{MSK} = VII$ schliessen.

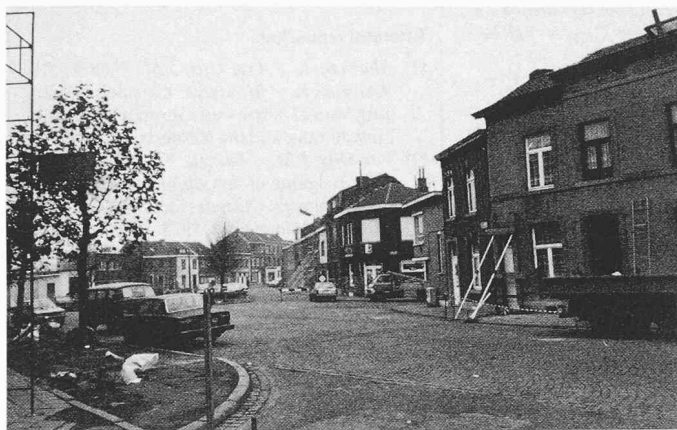
Bild 6. Strassenzug in Saint-Nicolas mit den typischen zweistöckigen Backsteinbauten. Einzelne Fassaden mussten gestützt werden

Bild 6 zeigt einen typischen Strassenzug im Hauptschadengebiet (Quartier Saint-Nicolas). Der Grossteil der Häuser sind aneinandergebaute, einfach un-

terkellerte, zweigeschossige Backsteinbauten mit einem qualitativ nicht besonders hochstehenden Zweischalenmauerwerk. Die meisten Häuser dürften zwischen 30 und 70 Jahre alt sein. Neuere Stahlbetonskelettbauten waren nur vereinzelt anzutreffen; diese wiesen jedoch keine sichtbaren Schäden auf.

einzelne Wandpartien aus ihrem Verband und neigten sich gegen aussen, so dass die Fassaden gestützt werden mussten (Bild 6). Die für Erdbeben typi-

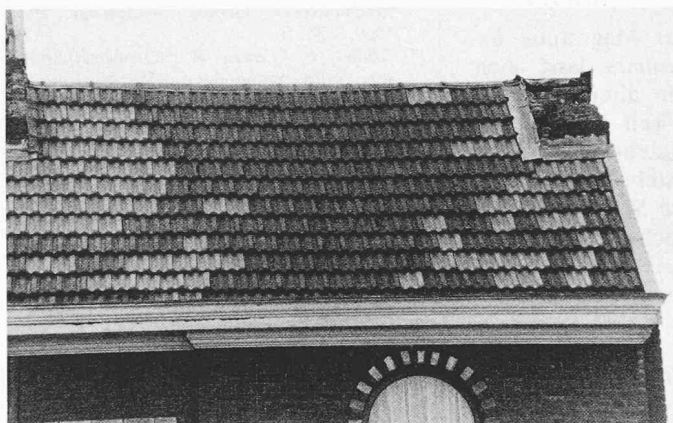
Bild 9. Dach mit zerstörten Kaminen. Die hellen Partien zeigen das Ausmass der zerstörten Dachziegel. Beide Kamine sind in die gleiche Richtung gefallen (E-W)

Die meisten Schäden waren von aussen im Bereich der Fenster zu beobachten (Bilder 7 und 8). Bei vielen Häusern waren die Fensterstürze, die darüberliegenden Mauerwerksteile und auch die seitlichen Einfassungssteine beschädigt und teilweise herausgebrochen. Einen ebenfalls sehr häufigen Schaden stellen die abgebrochenen Kamine dar. Bild 9 zeigt ein Dach mit zwei in die gleiche Richtung herabgestürzten Kaminen.

schräg unten» geführt haben mag. Für diese Vermutung sprechen auch die Beobachtungen, dass die Kamine oder auch die Grabsteine im Friedhof von Saint Gilles mehrheitlich in die gleiche Richtung (E-W) umgestürzt sind, oder dass die Decken im Innern der Häuser zum Teil starke Schäden aufwiesen.

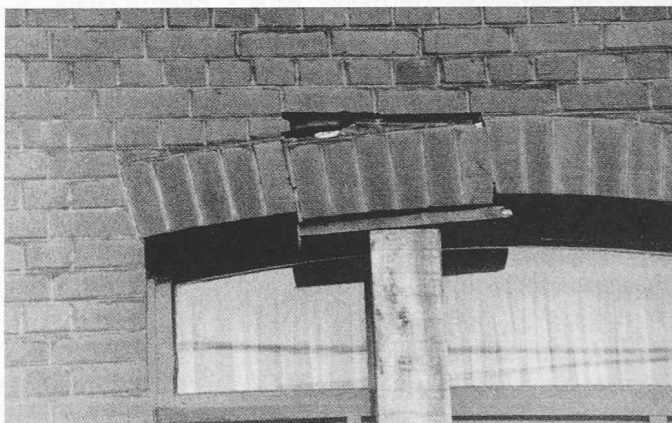
Bild 10. Nach unten verschobener Teil eines Fensterbogens. Deutet auf starke vertikale Beanspruchung hin

Die Art der aufgetretenen Schäden, insbesondere die Art der Mauerwerksrisse, die Beschädigung der Fensterstürze und der darüberliegenden Mauerwerksteile (Bild 7), die verschobene Lage der seitlichen, massiven Fenstereinfassung gegenüber dem Fenstersturz (Bild 8) oder auch die nach unten verschobenen Steinpakete in Fensterbögen (Bild 10) lässt vermuten, dass die *massgebliche Beanspruchung in vertikaler Richtung* erfolgte, d. h. dass die Vertikalbeschleunigungen zumindest in einer ersten Phase grösser waren als die Horizontalbeschleunigungen. Anschaulich lässt sich dies durch eine Fokussierung der Erdbebenwellen in diesem Hügel von Saint-Nicolas deuten, verbunden mit einer zunehmenden Aufrichtung der Erdbebenwellen gegen die Vertikale, was dann zu einer Art «Stoss von
