**Zeitschrift:** Schweizer Ingenieur und Architekt  
**Herausgeber:** Verlags-AG der akademischen technischen Vereine  
**Band:** 103 (1985)  
**Heft:** 10

**Artikel:** Quaibrücke Zürich  
**Autor:** Heierli, Richard / Hirt, Fritz / Hofacker, Heinrich  
**DOI:** <https://doi.org/10.5169/seals-75733>

# Quaibrücke Zürich

Von Richard Heierli, Fritz Hirt, Heinrich Hofacker, Willi Hofmann und Urs Schneider, Zürich, Erich Möschler, Bern

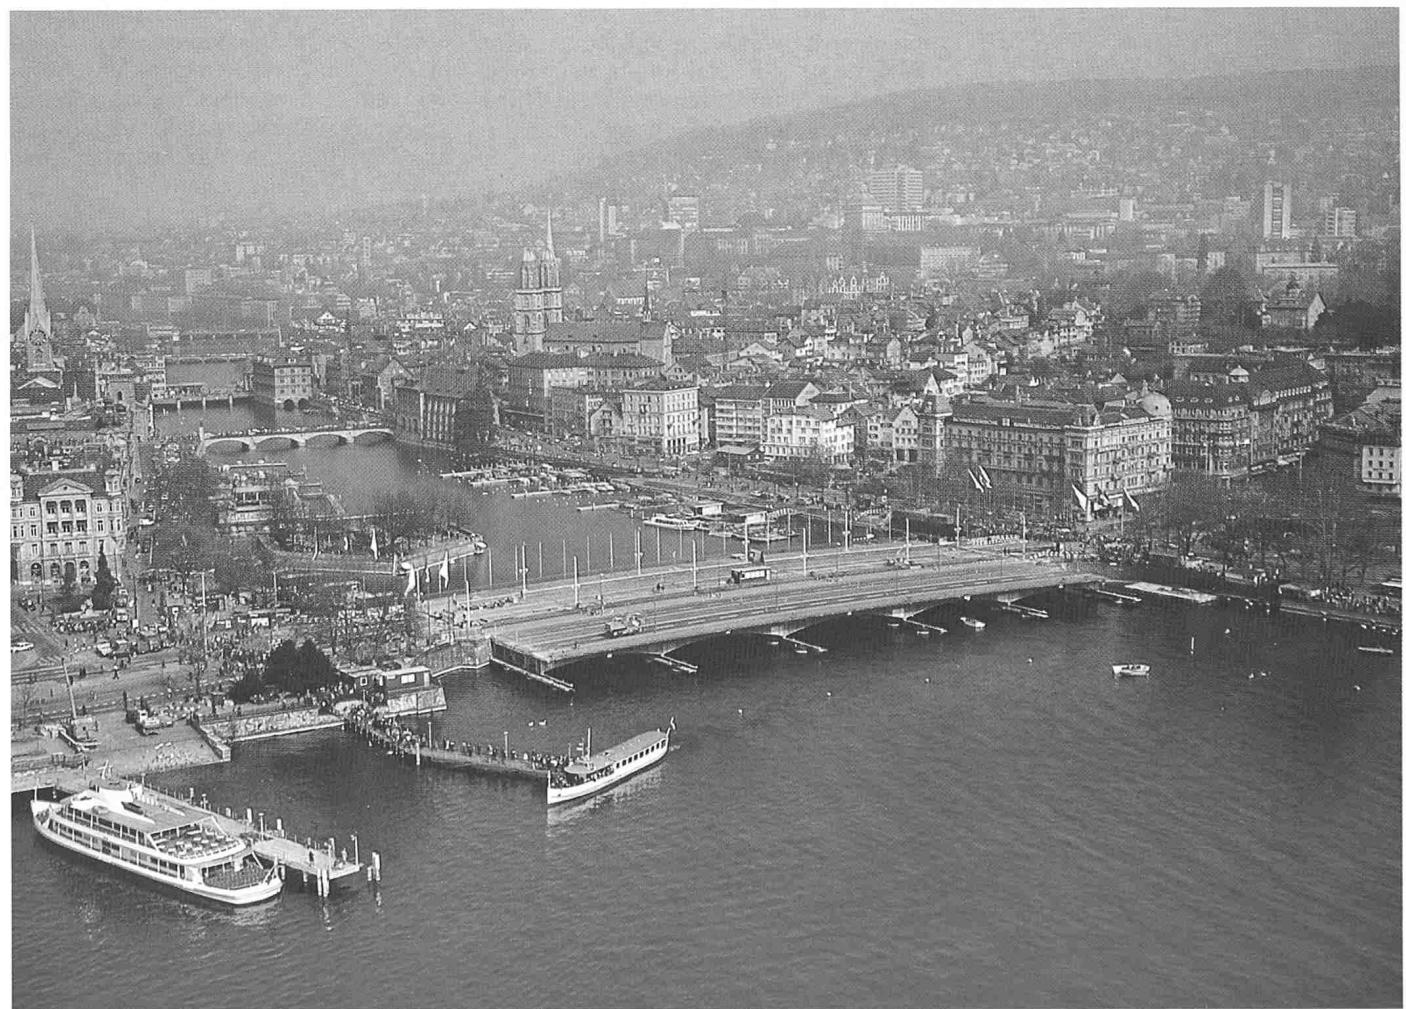
*Bild 1. Die Limmatbrücken im Stadtkern von Zürich; Im Vordergrund die alte Quaibrücke beim Übergang Zürichsee/Limmatt. Limmatseitig der alten Brücke die auf Verschubbahnen bereits zur Hälfte betonierte neue Quaibrücke.*

am See werden (Bild 1). Der Kernpunkt der Neuorientierung war die *Quaibrücke*. Es sollte nicht nur ein neuer, leistungsfähiger Übergang geschaffen werden, der die am Ende des Sees zusammenlaufenden Strassen zu verbinden hatte – die Brücke war ebenso sehr als Teil einer grosszügigen Seeufergestaltung mit breiten Promenaden und Parkanlagen gedacht. Das Projekt hatte sich aber gegen ein anderes durchzusetzen: Die rechtsufrige Seebahn sollte vom Stadelhofen zur Enge entlang dem Seeufer verlaufen, was glücklicherweise verhindert werden konnte. Dem damaligen Stadtgenieur Dr. Arnold Bürkli kommt am erfolgreichen Kampf für die Ufergestaltung mit Quaianlagen und Quaibrücke und an der schliesslich geglückten Verwirklichung das Haupt verdienst zu (Bild 2).

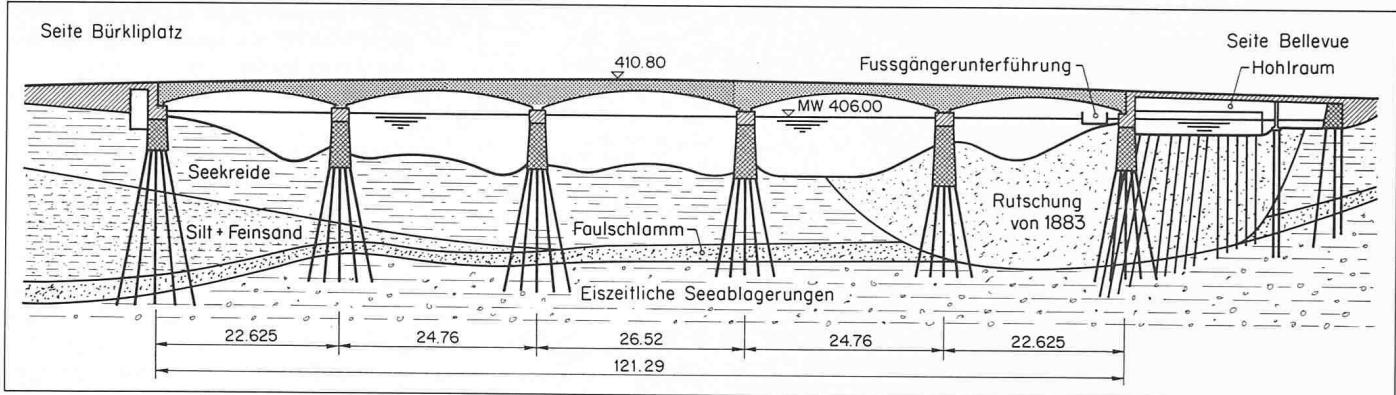
Bild 3. Längsschnitt der Quaibrücke mit der Geologie des Untergrundes. Auf der Seite Bellevue die Rutschung der Uferpartie von 1883

Als Tragwerk wurden bogenförmige schweiss-eiserne Träger verwendet, welche die 5 Öffnungen zwischen den Pfeilern und den Widerlagern überspannten. Besondere Schwierigkeiten bot damals der schlechte Baugrund. Die mehrere Meter starke oberste Schicht aus Seekreide und Faulschlamm eignete sich nicht zur Aufnahme von Lasten. Deshalb wurden für die 4 Pfeiler und die Widerlager Pfahlroste erstellt. Pro Pfeiler durchstossen je 130 bis 150 Tannenholzpfähle von 12 bis 15 m Länge den weichen Boden und ruhen auf einer tragfähigen eiszeitlichen Schicht aus Silt, Feinsand und Kies (Bild 3).

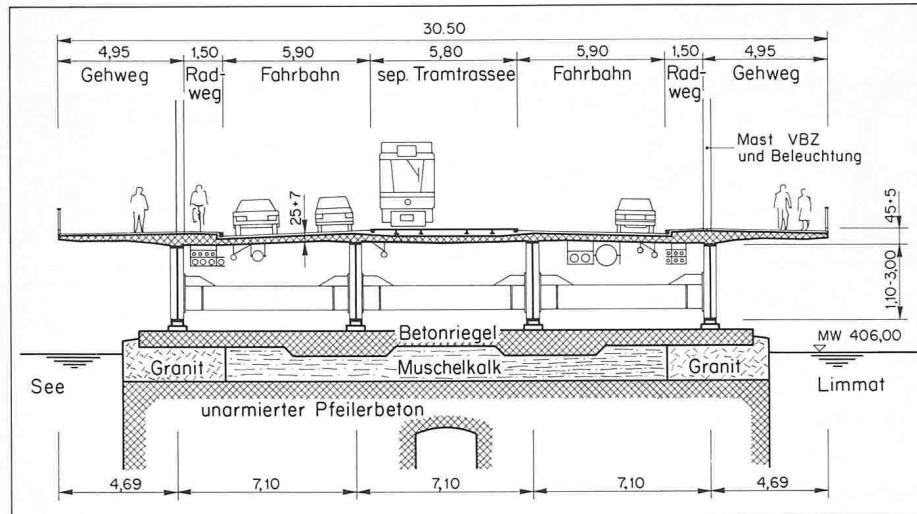
Bild 6. Querschnitt der neuen Quaibrücke mit Aufteilung der Verkehrsfläche

Mit einem Zusatzantrag für die Volksabstimmung, die Brücke um 2,0 m auf total 30,5 m zu verbreitern, kam ein «zeitgemäss» Kompromiss mit entsprechender Reduktion der Fahrspurbreiten zustande (Bild 6).

**Der Querschnitt der neuen Quaibrücke trägt die Merkmale der modernen Brückenbautechnik. An Stelle von 8 Hauptträgern konnte unter Ausnutzung hochfester Baustähle und der Vorspanntechnik ein Verbundquerschnitt mit lediglich 4 Hauptträgern aus Stahl entworfen werden (Bild 6).**

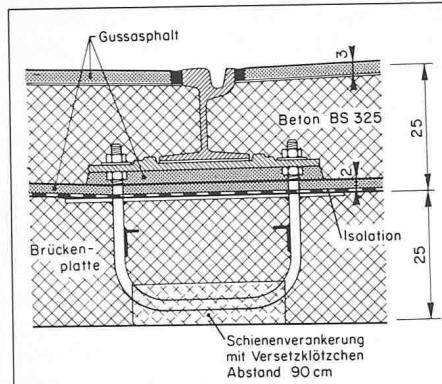
Bild 7. Detail der Verankerung der VBZ-Schienen

Im Bereich der Tramgleise sind die Schienen mittels spezieller durch die Brückenisolation durchgehender Halterungsbügel im Konstruktionsbeton verankert (Bild 7). Die Gleise selbst sind in frosttauslbeständigem Beton BS 325 einbetoniert und ruhen auf einem Gussasphaltpolster.

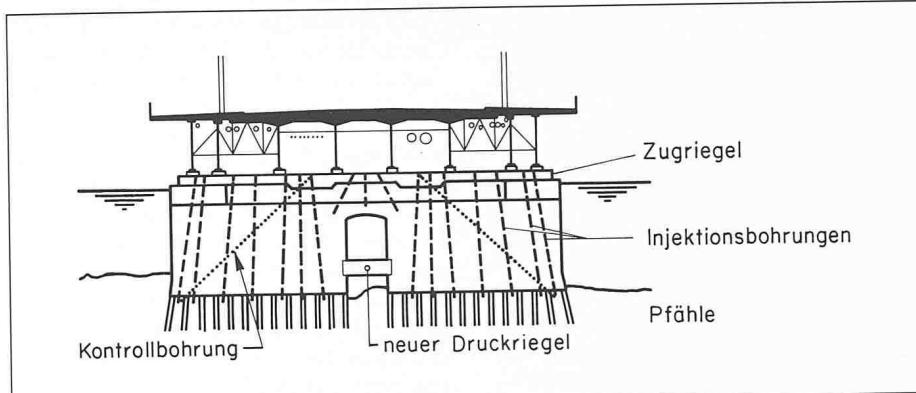
Bild 8. Querschnitt der Pfeiler mit Zug- und Druckriegel sowie Injektionsbohrungen

Die Pfeilerscheiben werden an je vier statt wie früher 8 Stellen durch den Überbau belastet. Jede Pfeilerscheibe besteht aus zwei seinerzeit unabhängig voneinander erstellten und lediglich am Kopf miteinander verbundenen Teilscheiben. Infolge der grösseren Breite des neuen Überbauquerschnittes wird auch die Exzentrizität des Lastangriffes grösser, und es ergeben sich Lastumlagerungen in den Pfeilern. Um diesem Umstand Rechnung zu tragen und die Quersteifigkeit der Pfeilerscheiben zu erhöhen, wurden bei jedem Pfeiler die beiden Teilscheiben durch einen unteren Druckriegel und ein oberes Zugband zu einer Einheit verbunden. Das Zugband wirkt gleichzeitig zur Aufnahme der Spaltzugkräfte aus Überbaubelastung mit (Bild 8).

mörtel mit einem Druck von max. 5 bar wurde die Dichtigkeit des Pfeilerbetons verbessert. Kontrollbohrungen unter  $45^\circ$  zur Vertikalen dienten dazu, den Erfolg der getroffenen Massnahmen an jedem Pfeiler zu kontrollieren. Auch diese Bohrungen wurden mit Zementmörtel verfüllt, so dass die alten Pfeiler wieder praktisch neuwertig sind.

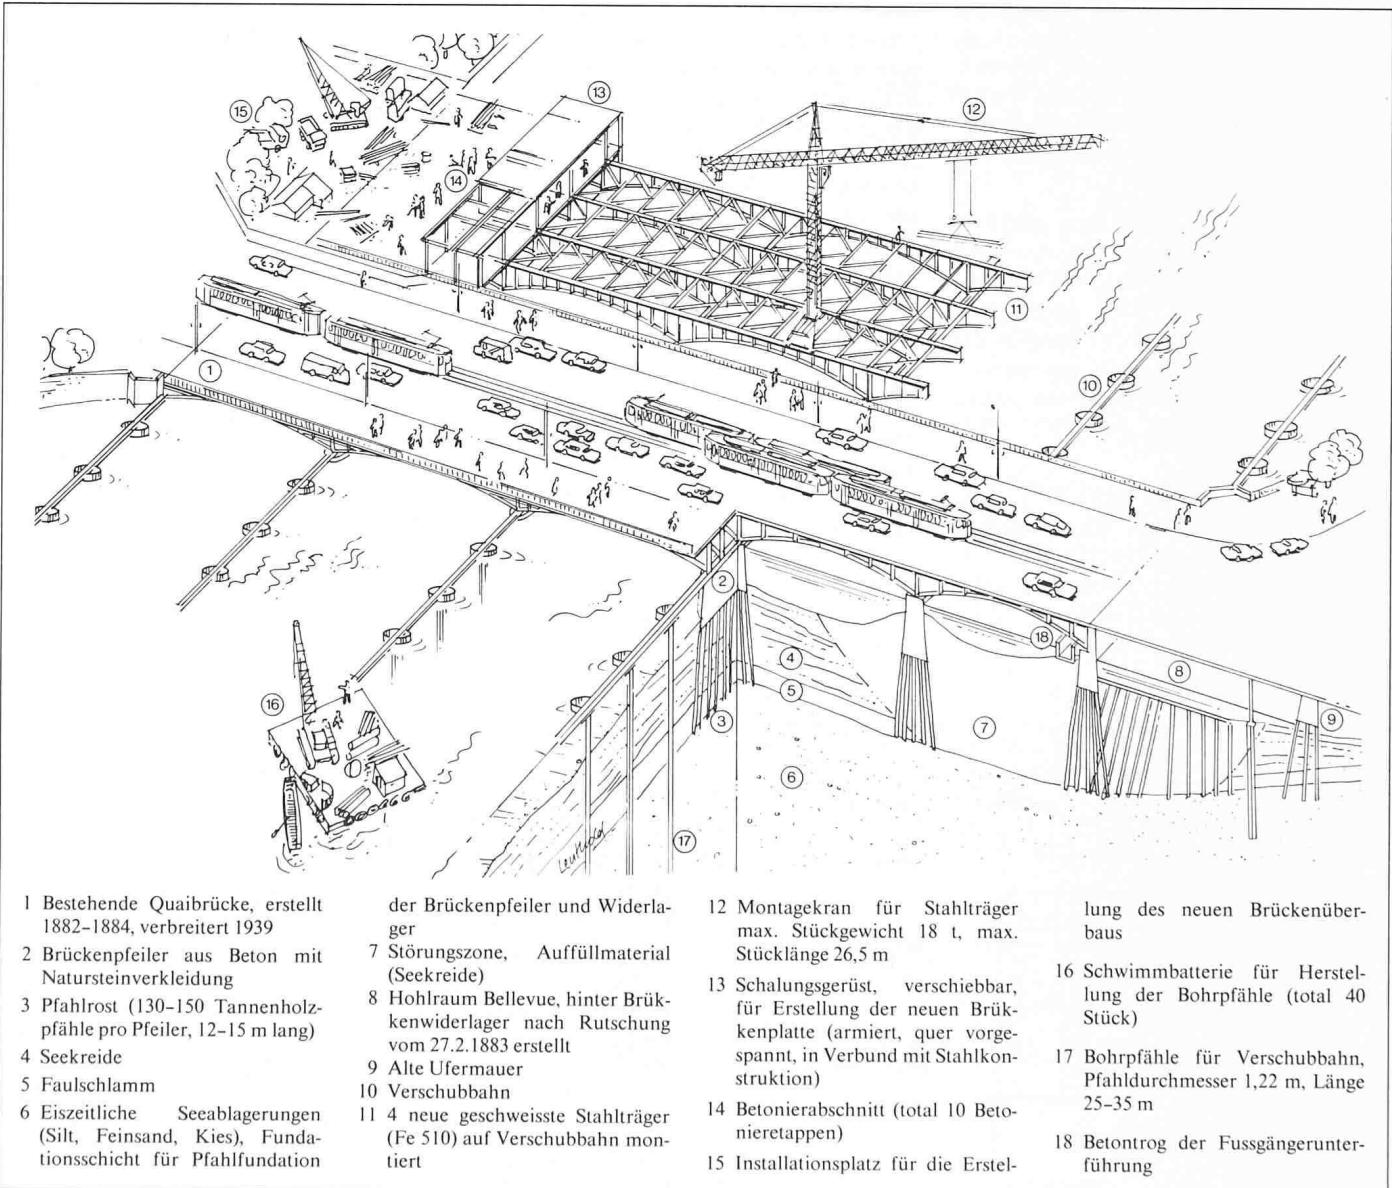
Bild 9. Bauvorgang

1 Bestehende Quaibrücke, erstellt 1882-1884, verbreitert 1939

2 Brückenpfeiler aus Beton mit Natursteinverkleidung

3 Pfahlrost (130-150 Tannenholzpfähle pro Pfeiler, 12-15 m lang)

Für die zur Ausführung gelangende Unternehmervariante stellten sich verschiedene, nicht alltägliche Probleme hinsichtlich Verschubbahn mit ihrer Fundation, Erstellung des neuen Überbaus und vor allem Planung und Durchführung des eigentlichen Verschubvorganges. Insbesondere waren die von der Bauherrschaft gestellten Rahmenbedingungen des tolerierteren Verkehrsunterbruches nur während eines Wochenendes, die wasserbaulichen Bedingungen für die provisorischen Fundationen sowie die Aufrechterhaltung der Schifffahrt zwischen Zürichsee und Limmat für die Bauarbeiten von grosser Bedeutung. Der Ablauf der Bauarbeiten geht aus Bild 9 hervor.

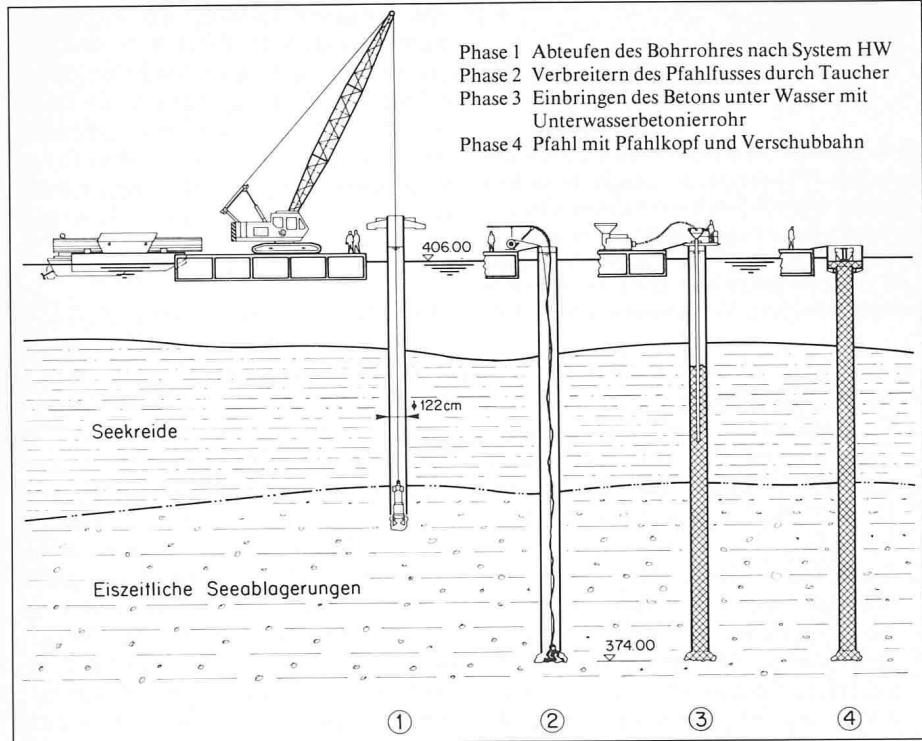
Bild 10. Bohrfähte für die Verschubbahn

Als geeignete Lösung, um all diesen Randbedingungen gerecht zu werden, zeichneten sich grosskalibrige Bohrpfähle, Durchmesser 122 cm, ab. Dabei wurden Bohrrohre bis zum Erreichen der Einbindetiefe in die eiszeitlichen Seeablagerungen getrieben und mit Beton aufgefüllt. Das somit verlorene Bohrrohr diente als Armierung und als Schalung im Bereich des Wassers.

Die Pfähle wurden auf eine maximale Last von 450 Tonnen dimensioniert. Die Berechnung ergab eine durchschnittliche Einbindelänge in der Seebodenablagerung von 12 Metern. Die rechnerischen Pfahlsetzungen unter dieser Last erreichen Werte von 1,4 bis 3,3 cm. Für die horizontale Tragfähigkeit der Pfähle verwendete man als Rechnungsmodell einen elastisch gebetteten Balken. Die Zusammendrückungsmoduln betragen für die Seekreide zwischen 10 und 30 kg/cm<sup>2</sup> und für die Seebodenablagerungen 300 kg/cm<sup>2</sup>. Ein horizontaler Zugversuch an zwei Pfählen ergab Federsteifigkeiten am

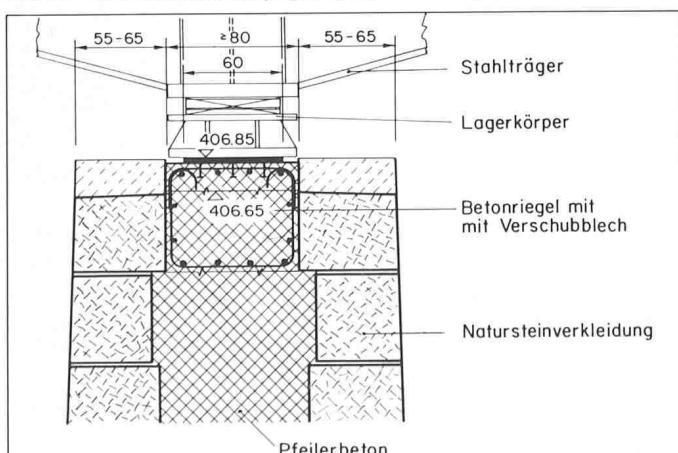
Bild 11. Detail der Brückenauflagerung auf den alten Pfeilern

Während des Einschubes durfte das Längsgefälle auf der Verschubbahn unter einem Gleitlager 1% nicht überschreiten. Das maximale Quergefälle wurde auf 0,5% festgelegt. Diese einschneidenden Bedingungen mussten wegen der Gleitlager eingehalten werden. Die Verschubbahnen auf den bestehenden Pfeilern und Widerlagern wurden mit einem lastenverteilenden Betonriegel und einem darüberliegenden Stahlblech von 600 mm Breite ausgeführt (Bild 11).

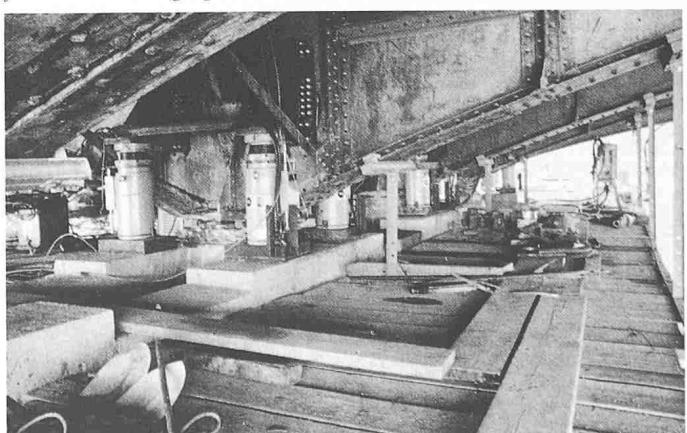
Bild 12. Aufpressen der alten Brücke unter Verkehr zum Einbau der Gleitschuhe für den Verschubvorgang um etwa 1 cm

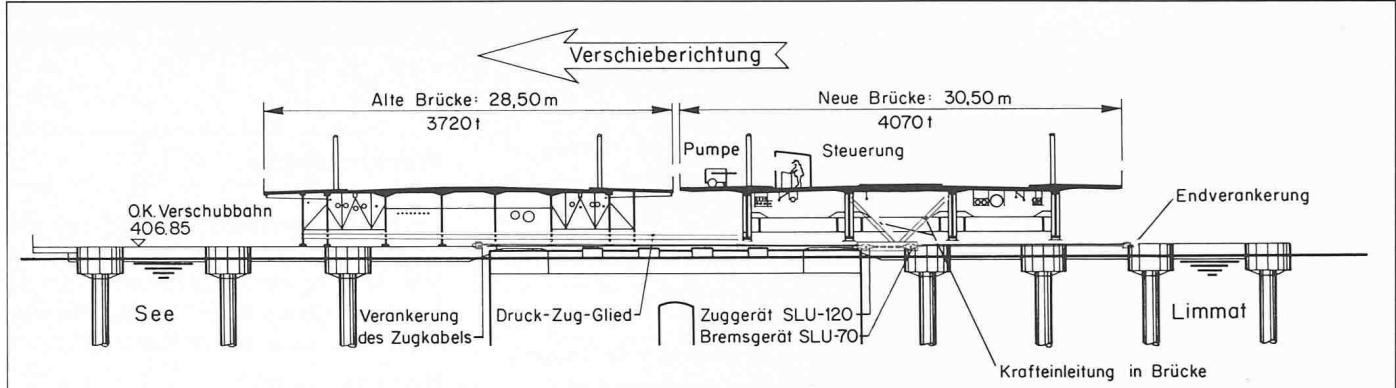
Bild 13. Schema der Kraftführung beim Brückenverschub

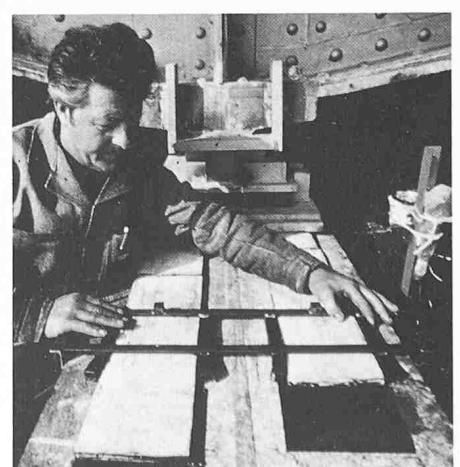
Bild 14. Einbau der teflonbeschichteten Neoprenkissen

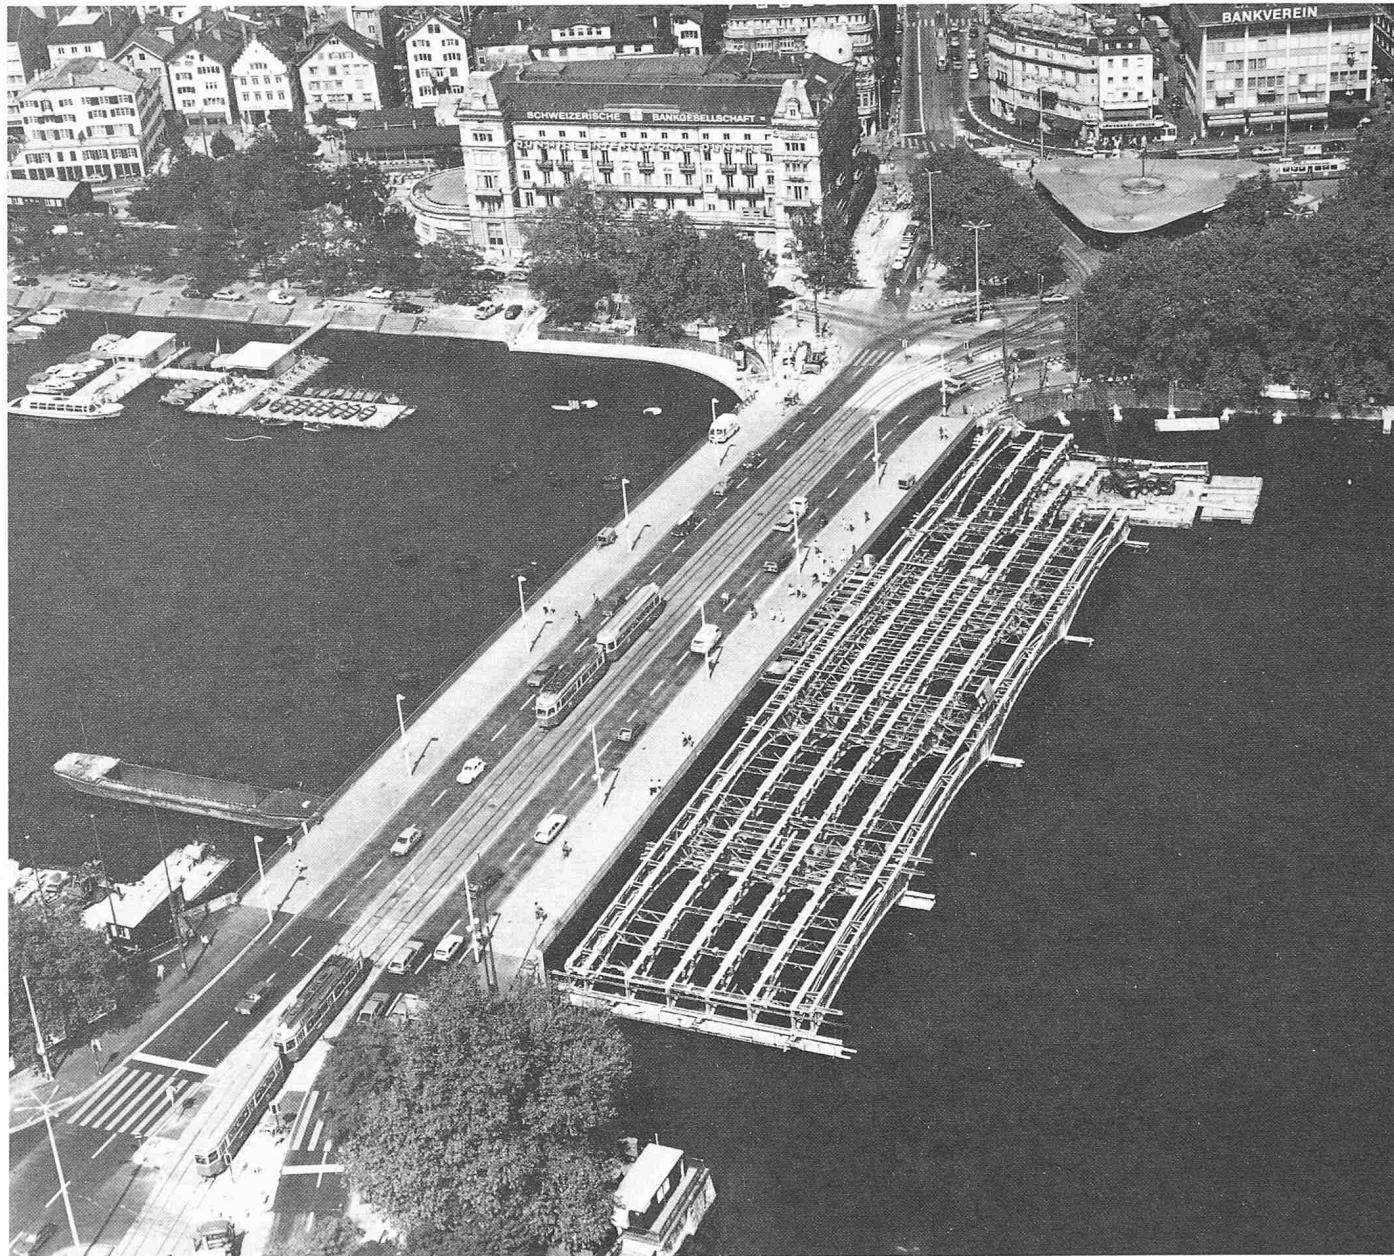
Bild 17. Abbruch der alten Quaibrücke nach dem Entfernen der Fahrbahnplatte

Die 15–30 cm starke Betonplatte wurde mit einem 850-kg-Abbau-Hammer zertrümmert, wobei grösste Sorgfalt vor grosser Leistung stand. Das Abbruchmaterial wurde auf dem Land- oder Seeweg abgeführt (Bild 17).

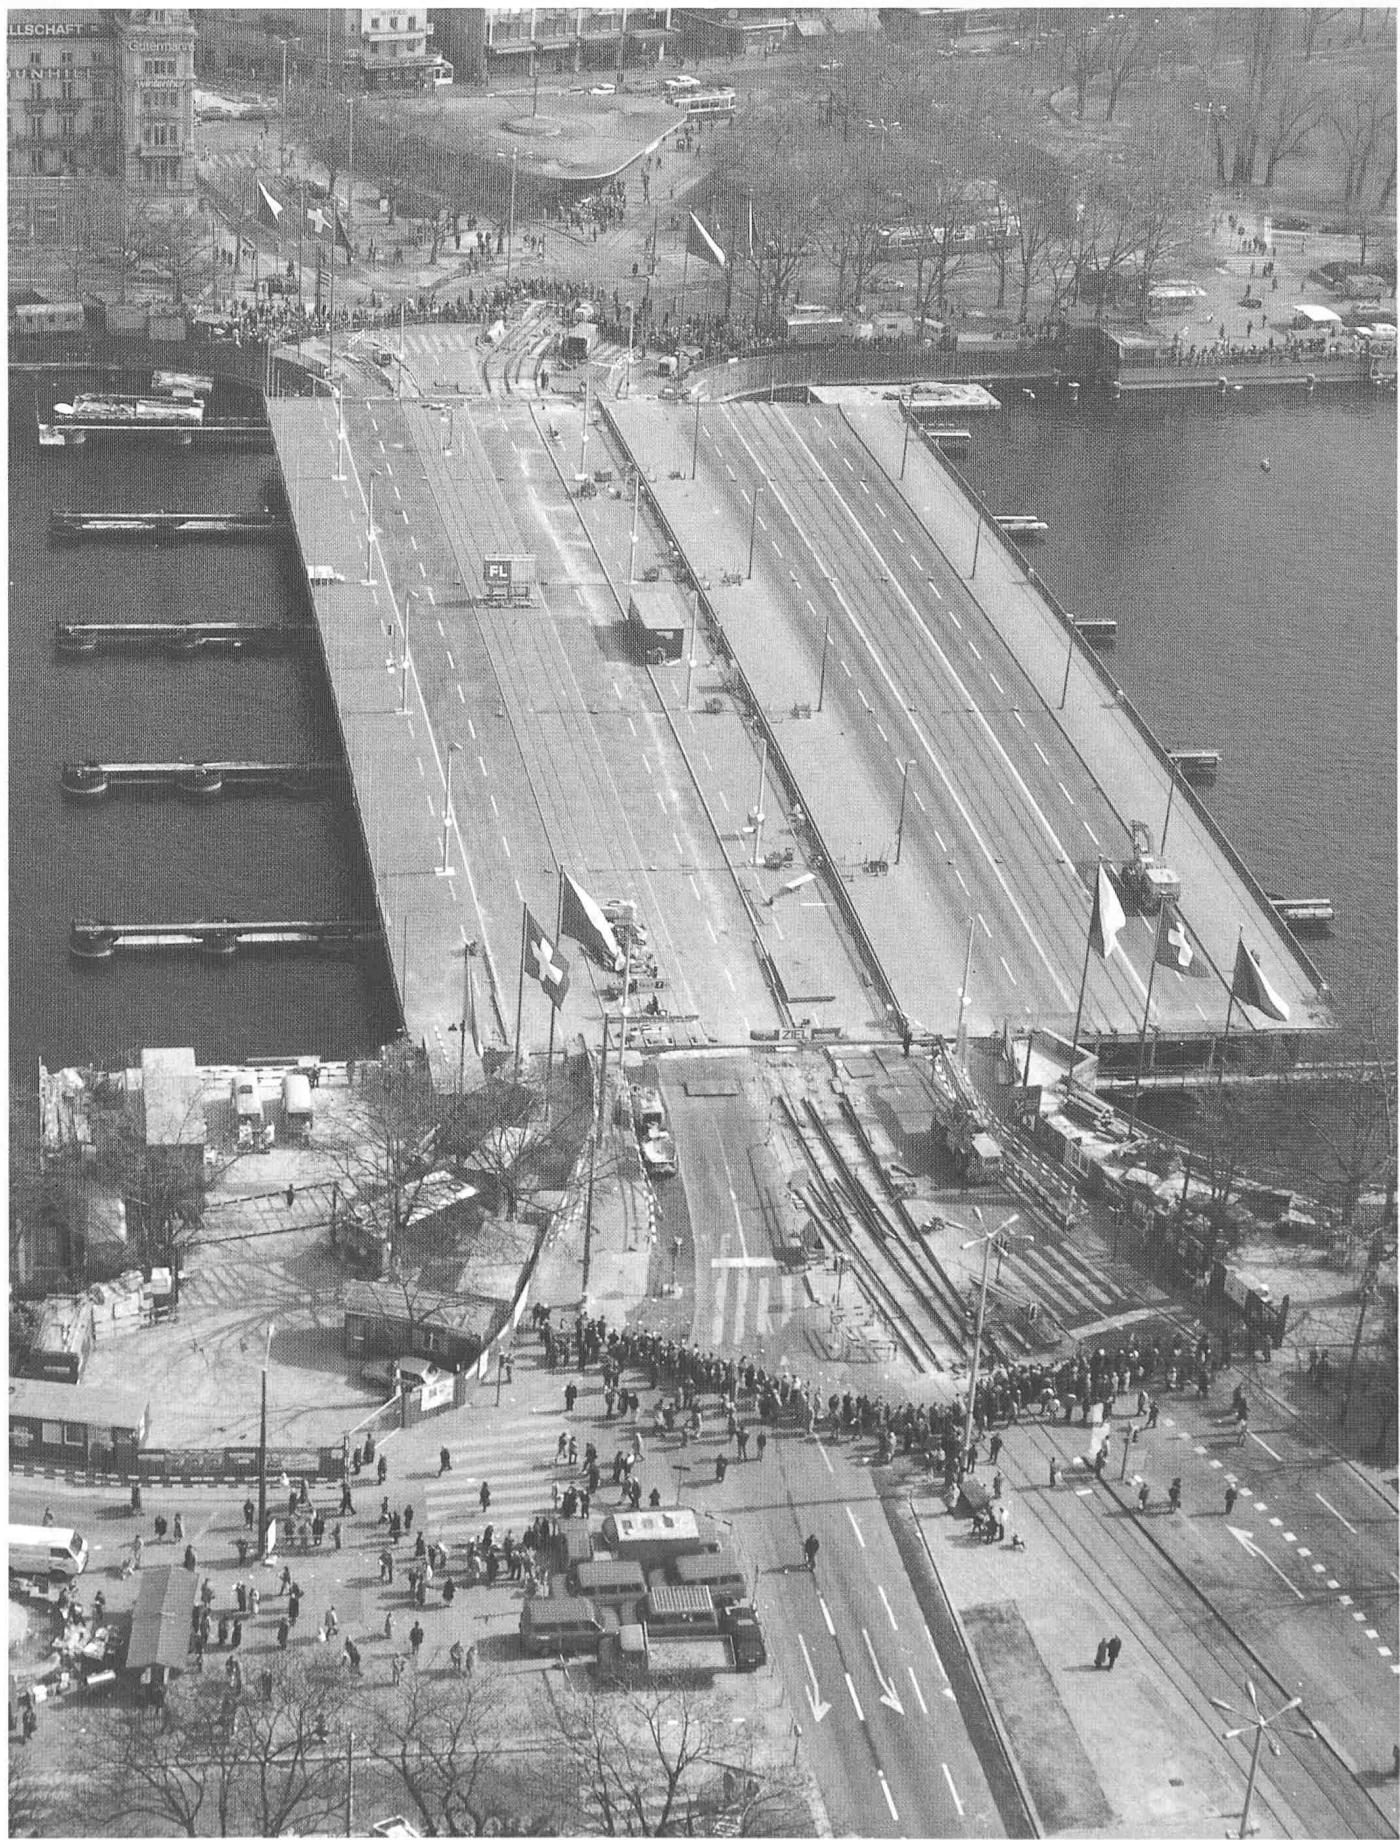
Bild 15. Luftaufnahme der Quaibrücken während des Verschubvorganges (17. März 1984), kurz vor Endlage

22.30–23.30	Verpflegung
23.00	<i>Einstellung des Trambetriebes über die Quaibrücke</i>
23.00–24.00	Tramgleise trennen, Fahrleitung demontieren, Null-Messung
<i>Samstag, 17.3.1984</i>	(Bild 15)

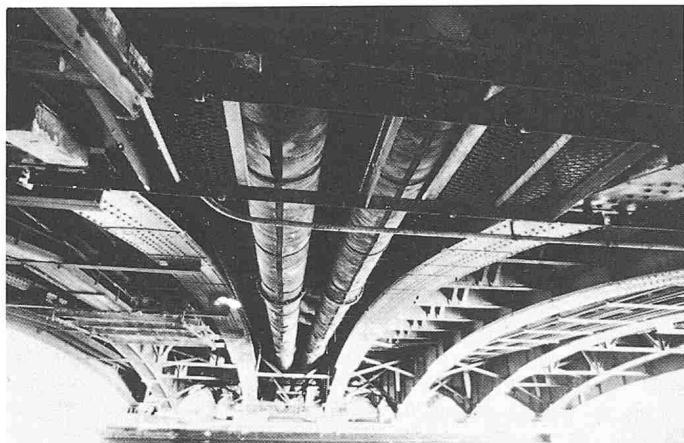
Bild 18. Untersicht der alten Brücke mit Werkleitungen

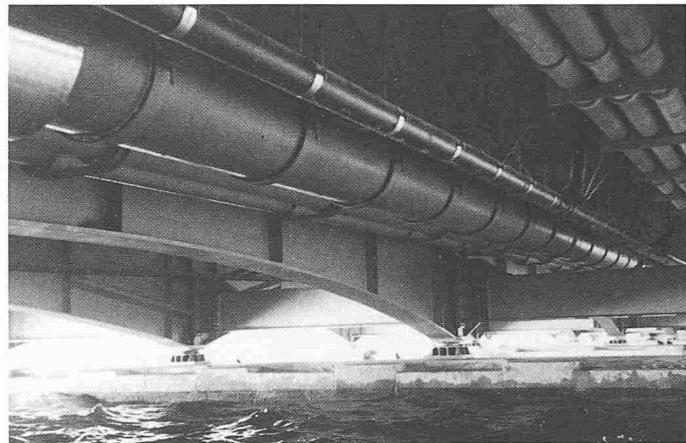
Bild 19. Untersicht der neuen Brücke mit Werkleitungen

Die Rohraufhängungen bestehen aus unterhaltsfreien Materialien, wie feuerverzinktem und rostfreiem Stahl (Bild 19). Diese Leitungen wurden nach dem Erstellen der Fahrbahnplatte in der Zeit von Oktober 83 bis März 84 unter der Brücke montiert und für die Kopplung nach dem Einschub vorbereitet.

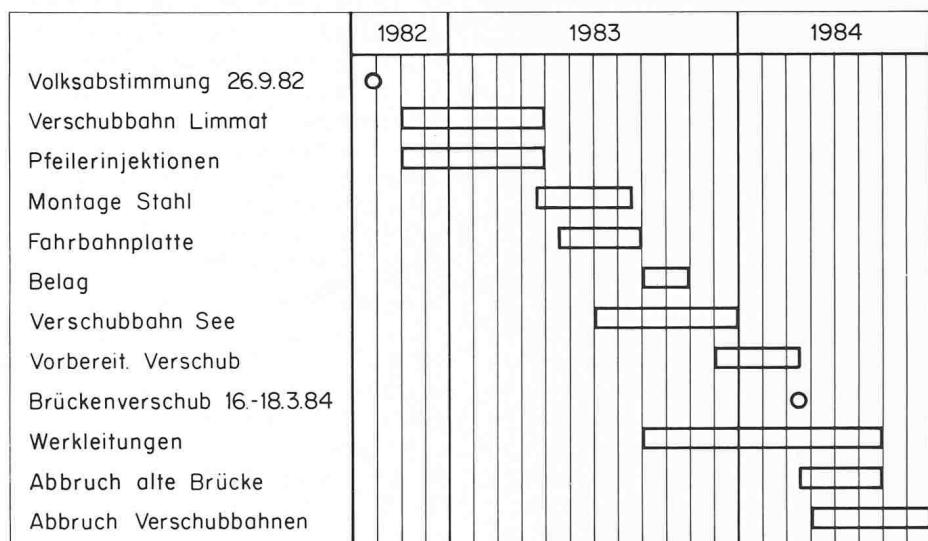
Bild 20. Ablauf der Bauarbeiten für die Quaibrücke
