# Wirkung und Sicherheit wärmegedämmter Kragplattenanschlüsse

Von Heinz Wieland, Maienfeld

Zum Vermeiden von Wärmebrücken werden Kragplatten (Balkone usw.) aus Stahlbeton mit wärmegedämmenden Schichten von der warmen Konstruktion thermisch getrennt. An den durchlaufenden Armierungseisen tritt Wasserdampfkondensation auf, vor allem wenn Mineralwolle als Wärmedämmung verwendet wird. Der Nachweis dieser Wasserdampfkondensation wird erbracht, indem Wärmefluss und Dampfdiffusionsstrom in einem dreidimensionalen Modell berechnet wird. Der Wärmefluss wärmegedämmter Kragplattenanschlüsse wird mit jenem in durchlaufenden Platten verglichen.

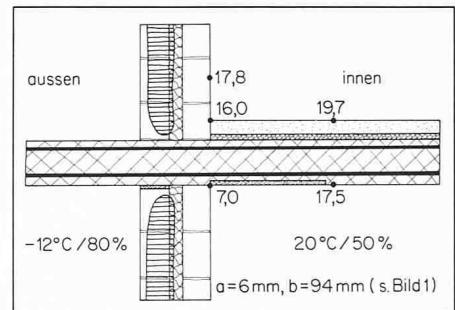
Bild 2. Kragplatte mit an der Untersicht eingelegter Wärmedämmplatte. Kondensationszone waagrecht schraffiert

1. Durchgehende Betondecke mit 50 cm breiter und 2 cm dicker Wärmedämmung an der Untersicht, Abstand der Armierungseisen 20 cm, Querschnitt entsprechend Durchmesser 14 mm (Bild 2);
2. Wärmegedämmter Kragplattenanschluss mit durchgehendem Stahl III ohne Wärmedämmung an der Deckenuntersicht, mit einem Armierungsquerschnitt entsprechend einem Durchmesser von 16 cm und einem Abstand der Armierungseisen von 16,7 cm (Bild 3);
3. Wärmegedämmter Kragplattenanschluss mit nichtrostendem Stahl Typ V2A in der Wärmedämmung, ohne zusätzliche Wärmedämmung an der Deckenunterseite und mit einem Armierungsquerschnitt entsprechend einem Durchmesser von 14 cm und einem Abstand von 20 cm. Ein solcher Anschluss wäre mit einem schrägen Schubeisen aus nichtrostendem Stahl Typ V2A zu verwenden (Bild 5).

Die als Variante 1 beschriebene, durchgehende Betonplatte bewirkt einen Energieverlust pro Laufmeter entsprechend 0,74 m<sup>2</sup> des nicht eben gut gedämmten Mauerwerkes (k-Wert 0,48 W/m<sup>2</sup> K).

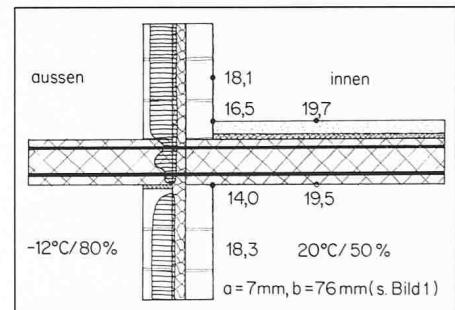
Bild 3. Wärmegedämmter Kragplattenanschluss mit durchgehendem Stahl III ohne Wärmedämmplatten an der Untersicht. Kondensationszone waagrecht schraffiert

Typ 2 wurde so gewählt, dass er einem Egco-Kragplattenanschluss Typ 3 entspricht. Dies erlaubt, die errechneten Resultate mit Messungen [5] zu vergleichen. Dabei wurde eine gute Übereinstimmung erzielt und gezeigt, dass der Nachteil der Rechnung gegenüber der Messung – die Verwendung eines von der Wirklichkeit abweichenden Modells – nicht allzu schwer wiegt. Gegenüber der Messung hat die Rechnung aber anderseits wesentliche Vorteile. Neben der Ermittlung der Temperatur an wesentlich mehr Punkten, als Messfühler angebracht werden können, ist es vor allem möglich, die Wärmeflüsse zu berechnen. Damit kann quantifiziert werden, wie weit eine durchgehende Betonplatte tatsächlich eine Wärmebrücke darstellt und in welchem Masse diese durch den wärmegedämmten Kragplattenanschluss reduziert wird.

Der als Variante 2 angegebene, wärmegedämmte Kragplattenanschluss weist einen Energieverlust entsprechend 0,34 m<sup>2</sup> des Mauerwerkes auf, im Gegensatz zu dem als Variante 3 beschrie-

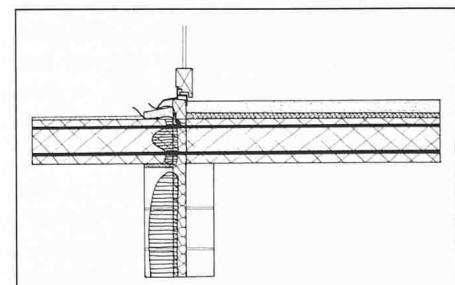
Bild 4. Kragplattenanschluss gemäss Bild 3, im Bereich einer Balkontür. Kondensationszone waagrecht schraffiert

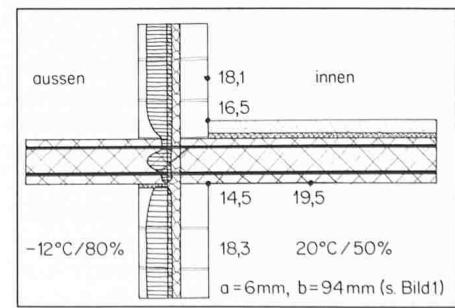
Bild 5. Wärmegedämmter Kragplattenanschluss mit nichtrostendem Stahl Typ V2A. Kondensationszone waagrecht schraffiert

benen, wärmegedämmten Kragplattenanschluss mit nichtrostendem Stahl Typ V2A im Bereich der Wärmedämmung, welcher einen Energieverlust entsprechend  $0,28 \text{ m}^2$  Mauerwerk aufweist.

Der Grund für das bessere Abschneiden von Typ 3 liegt vor allem in der rund viermal geringeren Wärmeleitfähigkeit von Edelstahl gegenüber normalem Baustahl. Dass die Verwendung von Elastomer-Lagern zur Aufnahme der Druckkräfte sich eher günstig auf den Energieverlust auswirkt, wurde nicht speziell untersucht, ist aber naheliegend.
