## Überwachung von Bauwerken

# Geodätische Messkontrollen während dem Bau und nach Fertigstellung

Von Max Hoch, Max Egloff und Andreas Wackernagel, Basel

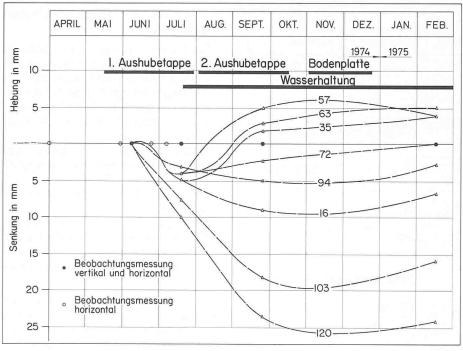
Bild 1. Baugrube Neue Warenhaus AG, Zug

Die Baugrube des Baues für die Neue Warenhaus AG in Zug war in siltigem Material auf eine grösste Tiefe von 9,0 Meter und 3-4 Meter unter dem

Grundwasserspiegel zu erstellen. Die Baugrubenumschliessung bestand aus einer Rühlwand, die mittels Alluvialankern rückverankert wurde. Der Grundwasserspiegel musste in der Baugrube mittels einer Wellpointanlage um 5-6 Meter abgesenkt werden (Bild 1).

Zu diesem Zweck wurden auf der Krone der Rühlwand 14 Messpunkte über einen Umfang der Baugrube von rund 280 Meter versetzt. Es wurden folgende Beobachtungen gemacht:

☐ *Phase 1:* Mai–Juli 1974. Erst Aushubetappe und Bohren der Anker. Horizontalbewegungen von höchstens

22 mm im allgemeinen nach aussen gerichtet. Setzungen von 5-10 mm.

□ Phase 2: Juli-August 1974. zweite Aushubetappe. Injizieren und Spannen der Anker. Beginn der Wasserhaltung. Horizontale Bewegungen von höchstens 19 mm, im allgemeinen nach innen gerichtet. Weitere Setzungen bis 20 mm im westlichen Teil der Baugrube, Hebungen bis 4 mm im östlichen Teil der Baugrube.

□ Phase 3: August-September 1974. Fortsetzung der Wasserhaltung. Absenkung des Grundwasserspiegels um 3-4 Meter. Fertigstellung des Aushubes, Einbau des Koffers. Horizontale Bewegungen 9 mm im allgemeinen nach aussen. Weitere Setzungen bis 25 mm im westlichen Teil der Baugrube, Hebungen bis 5 mm im östlichen Teil der Baugrube.

Die Messungen haben jedoch ergeben, dass die Horizontalbewegungen insgesamt eine Grössenordnung von 20 mm und die Vertikalbewegungen eine Grössenordnung von 25 mm nicht überschritten haben. Der mittlere Fehler lag bei ± 5 mm.

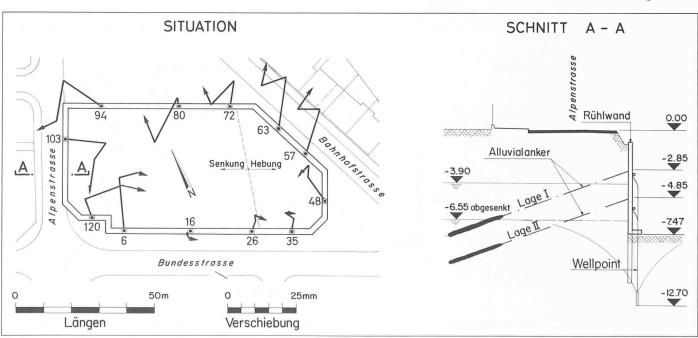
Bild 2. Baugrube Modehaus Spengler AG, Basel

Für das Modehaus Spengler AG in Basel, das 5 Untergeschosse enthält, war 1979/1980 in dicht überbautem, innerstädtischem Gebiet an der Steinenvorstadt Basel eine Baugrube von 19,60 Meter Tiefe zu erstellen. Im Untergrund folgte unter einer rund 2 Meter starken Deckschicht aus Rheinschotter und Auffüllung die Molasse mit teils tonigem, teils sandigem Aufbau. Die Molasse ist unter starker Vorbelastung verfestigtes Sediment, das bei der Entlastung zu Volumenvergrösserung neigt. Es war daher ein Bauvorgang im Unterfangungsverfahren vorgesehen, wobei die Wand der Baugrubenumschliessung laufend von oben nach unten betoniert wurde und innen mit Spriesskränzen aus Stahl ausgesteift wurde (Bild 2).

Das Grundwasser wurde mittels einer Wellpoint-Anlage abgesenkt. Zwecks Überwachung wurden einerseits Höhenfixpunkte auf dem obersten Unterfangungselement angebracht und laufend nivelliert. Andererseits wurden

In vertikaler Richtung wurden Setzungen beobachtet, die mit fortschreitendem Aushub zunahmen und sich bei Inbetriebnahme der Wellpoint-Anlage deutlich verstärkten. Die Setzungen erreichten bis zur Fertigstellung des Aushubes eine Grösse von höchstens 12 mm

Die Horizontalbewegungen im Beobachtungszeitraum betrugen höchstens 6 mm. Daraus muss geschlossen werden, dass die gesamte Horizontalbewegung der Wände eine Grössenordnung von höchstens 15-20 mm erreicht hat.

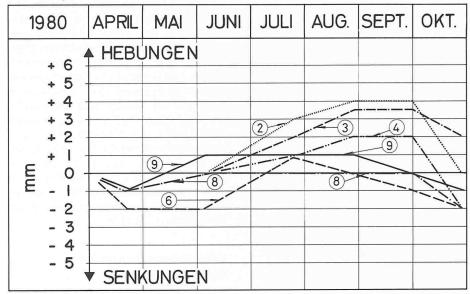
Bild 3. Baugrube Bâloise, Basel

Die Baugrube für das Verwaltungsgebäude der Basler-Lebensversicherungsgesellschaft am Aeschengraben, Basel, wurde 1980 auf eine Tiefe von 14 Meter im Basler Rheinschotter erstellt. Die Umschliessung war eine Unterfangungswand aus Beton, die gegen den vorzeitig erstellten Gebäudekern abgespriesst und teilweise rückverankert wurde. Auf der Unterfangungswand wurden 10 Fixpunkte zur geodätischen Kontrolle der Bewegungen angebracht. Die Messungen ergaben Horizontalverschiebungen von höchstens 7 mm und in vertikaler Richtung Senkungen von höchstens 2 mm mit anschliessenden Hebungen bis zu 4 mm. Die Hebungen sind auf Ausdehnung des Molasseuntergrundes infolge Entlastung zurückzuführen (Bild 3).

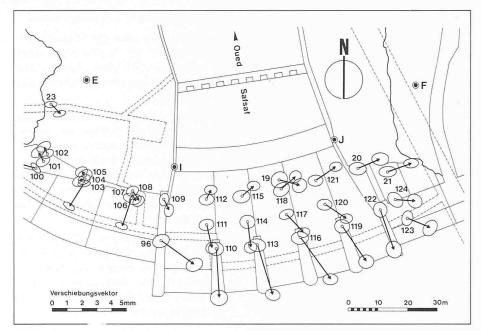
Bild 6. Staumauer Errafahiya

An der rund 40 Meter hohen Staumauer Errafahiya in Algerien sollten die vertikalen und horizontalen Bewegungen geodätisch überprüft und mit früheren Messungen verglichen werden. Der Stauspiegel war zur Zeit der Messung gegenüber dem Vorjahr um 3,2 m niedriger. Die vorauszusehenden Bewegungen waren im Millimeterbereich anzunehmen (Bild 6).

Es war ein ausgedehntes Netz von 14 Triangulationspunkten vorhanden. Alle Punkte wurden in die Triangulationsmessung, die als Winkelmessung durchgeführt wurde, einbezogen. Die Auswertung ergab bei den Horizontalbewegungen einen mittleren Fehler von  $\pm$  0,5 mm und bei den Vertikalbewegungen einen mittleren Fehler von  $\pm$  0,7 mm.

Die gemessenen Horizontalverschiebungen an der Dammkrone betrugen zwischen 2,8 mm und 4,3 mm gegen die Wasserseite. In vertikaler Richtung wurde eine Hebung von 0,3 mm infolge Wegfall der Wasserauflast festgestellt. Weitere Beobachtungen sind vorgesehen

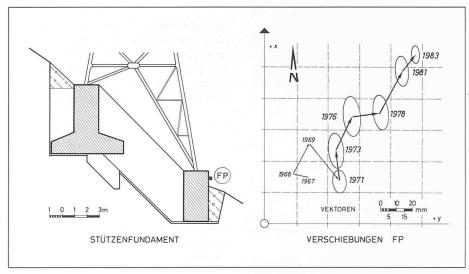
Bild 7. Schilthornbahn - Stütze 5

Das Fundament der Stütze 5 der Luftseilbahn Stechelberg-Schilthorn kam in einen Steilhang zu liegen. Bei der Projektierung zeigte es sich, dass der Untergrund des Steilhanges bis auf 17 Meter Tiefe aus Gehängeschutt besteht. Die Stütze wurde daher flach mittels kastenförmigen Fundamentblocks in den Hang gegründet. Dabei wurde soviel Material ausgehoben, dass das Gewicht der Stütze keine zusätzliche Belastung des Hanges gegenüber dem ursprünglichen Zustand erzeugte (Bild 7).

Seit der Fertigstellung 1968 werden die Bewegungen des Fundamentes mittels geodätischen Messungen überwacht. Das Mastfundament hat sich in den Jahren 1968 bis 1983 insgesamt um 120 mm in Fallrichtung des Hanges verschoben. Dies bedeutet eine durchschnittliche Verschiebung von 8 mm im Jahr. Die Messungen werden alle 2-3 Jahre wiederholt. Die Grösse der Verschiebungen liegt im Rahmen der Erwartungen. Die Messungen lassen keine Veränderung der Kriechgeschwindigkeit erkennen. Diese ist seit Messbeginn konstant. Daraus kann geschlossen werden, dass die Sicherheit des Bauwerkes in Ordnung ist.

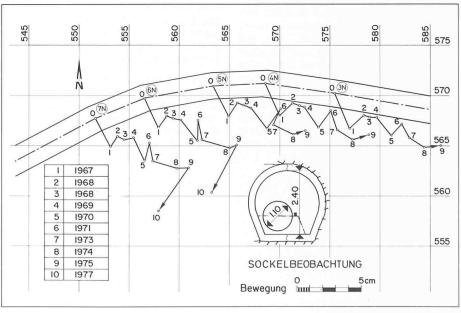
Bild 8. Zuleitungsstollen Vièze

Der Zuleitungsstollen der Wasserkraftanlage Vièze II im Wallis führt über eine Länge von 225 Meter durch einen Hang, der sich langsam in Fallrichtung bewegt (Bild 8).

1966 wurde in den Stollen ein Stahlrohr eingebaut, das alle 8,50 m mit einem Expansionsgelenk versehen war. Durch diese Massnahmen können einerseits Wasseraustritte verhindert werden und kann anderseits die Leitung zwängungslos die Kriechverformungen des Hanges aufnehmen.

Die Kriechbewegungen des Stollens wurden 1967 bis 1977 geodätisch beobachtet. Die Messungen ergeben eine durchschnittliche Bewegung des Stollens von 9 mm/Jahr. Sie sind somit in einer tragbaren Grössenordnung.
