Überwachung von Bauwerken

Geodätische Messkontrollen während dem Bau und nach Fertigstellung

Von Max Hoch, Max Egloff und Andreas Wackernagel, Basel

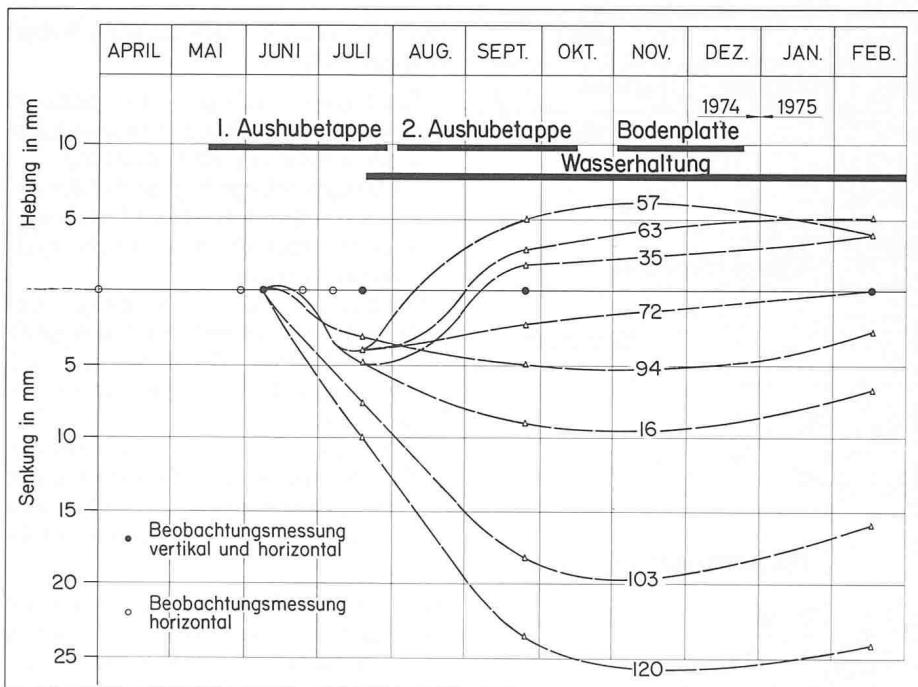
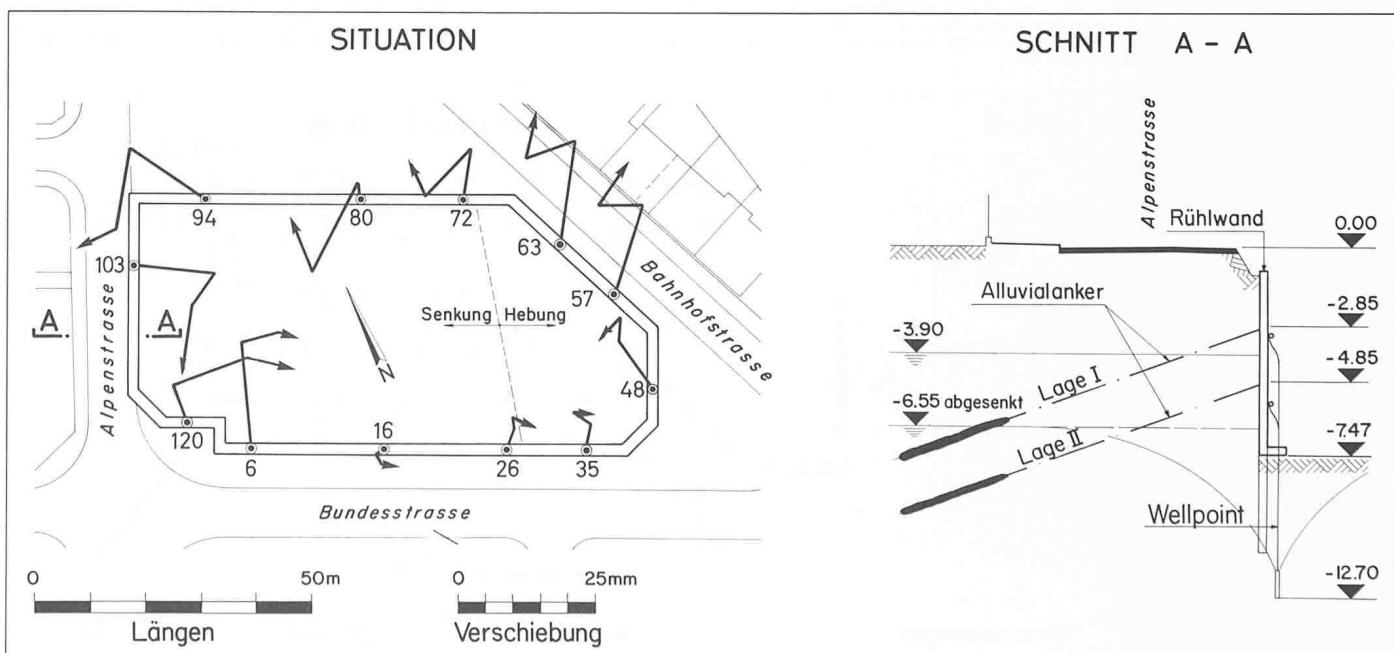
Bild 1. Baugrube Neue Warenhaus AG, Zug

Die Baugrube des Baues für die Neue Warenhaus AG in Zug war in siltigem Material auf eine grösste Tiefe von 9,0 Meter und 3–4 Meter unter dem

Grundwasserspiegel zu erstellen. Die Baugrubenumschliessung bestand aus einer Rühlwand, die mittels Alluvialankern rückverankert wurde. Der Grundwasserspiegel musste in der Baugrube mittels einer Wellpointanlage um 5–6 Meter abgesenkt werden (Bild 1).

Zu diesem Zweck wurden auf der Krone der Rühlwand 14 Messpunkte über einen Umfang der Baugrube von rund 280 Meter versetzt. Es wurden folgende Beobachtungen gemacht:

□ Phase 1: Mai–Juli 1974. Erst Aushubetappe und Bohren der Anker. Horizontalbewegungen von höchstens

22 mm im allgemeinen nach aussen gerichtet. Setzungen von 5–10 mm.

□ Phase 2: Juli–August 1974. zweite Aushubetappe. Injizieren und Spannen der Anker. Beginn der Wasserhaltung. Horizontale Bewegungen von höchstens 19 mm, im allgemeinen nach innen gerichtet. Weitere Setzungen bis 20 mm im westlichen Teil der Baugrube, Hebungen bis 4 mm im östlichen Teil der Baugrube.

□ Phase 3: August–September 1974. Fortsetzung der Wasserhaltung. Absenkung des Grundwasserspiegels um 3–4 Meter. Fertigstellung des Aushubes, Einbau des Koffers. Horizontale Bewegungen 9 mm im allgemeinen nach aussen. Weitere Setzungen bis 25 mm im westlichen Teil der Baugrube, Hebungen bis 5 mm im östlichen Teil der Baugrube.

Die Messungen haben jedoch ergeben, dass die Horizontalbewegungen insgesamt eine Grössenordnung von 20 mm und die Vertikaltbewegungen eine Grössenordnung von 25 mm nicht überschritten haben. Der mittlere Fehler lag bei ± 5 mm.

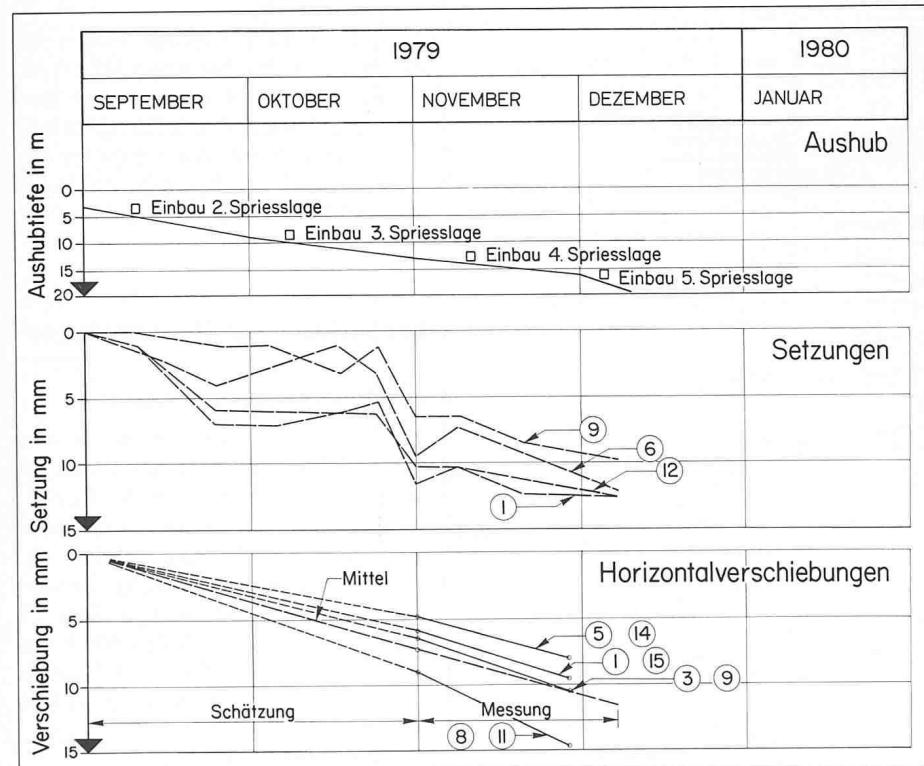
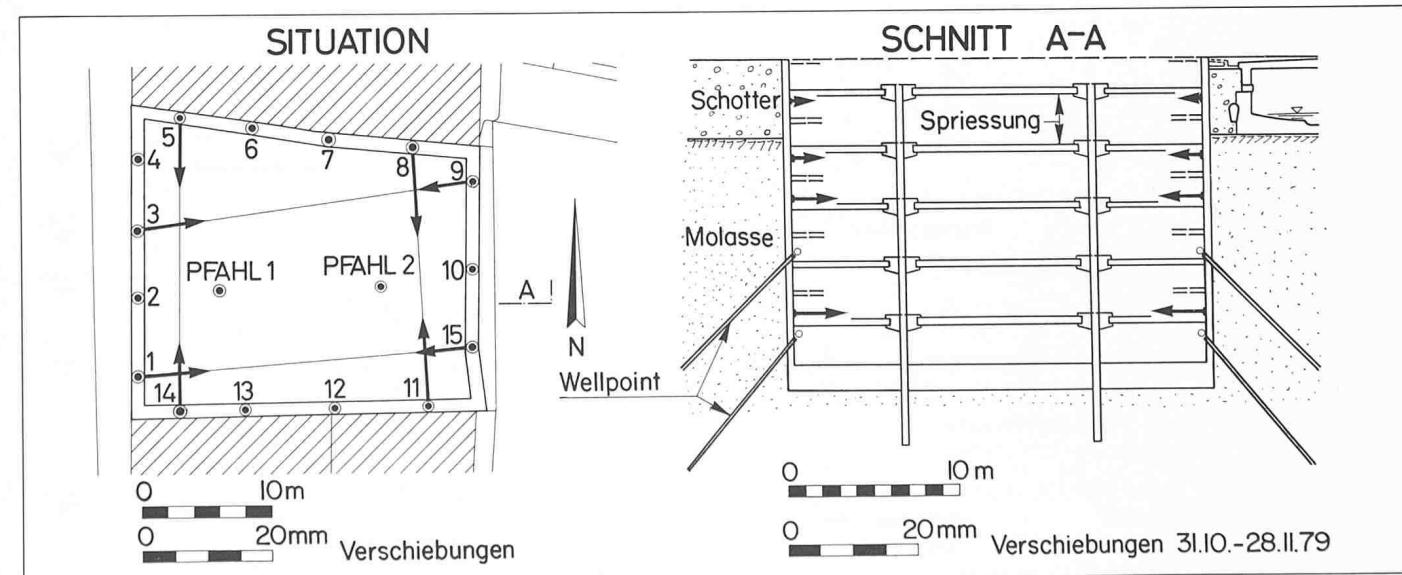
Bild 2. Baugrube Modehaus Spengler AG, Basel

Für das Modehaus Spengler AG in Basel, das 5 Untergeschosse enthält, war 1979/1980 in dicht überbautem, innerstädtischem Gebiet an der Steinenvorstadt Basel eine Baugrube von 19,60 Meter Tiefe zu erstellen. Im Untergrund folgte unter einer rund 2 Meter starken Deckschicht aus Rheinschotter und Auffüllung die Molasse mit teils tonigem, teils sandigem Aufbau. Die Molasse ist unter starker Vorbelastung verfestigtes Sediment, das bei der Entlastung zu Volumenvergrösserung neigt.

Es war daher ein Bauvorgang im Unterfangungsverfahren vorgesehen, wobei die Wand der Baugrubenumschliessung laufend von oben nach unten betoniert wurde und innen mit Sprisskränzen aus Stahl ausgesteift wurde (Bild 2).

Das Grundwasser wurde mittels einer Wellpoint-Anlage abgesenkt. Zwecks Überwachung wurden einerseits Höhenfixpunkte auf dem obersten Unterfangungselement angebracht und laufend nivelliert. Andererseits wurden

Die Horizontalbewegungen wurden vom Inneren der Baugrube, vom Spriessbock aus, mittels Distanzmessung beobachtet. Dabei wurde die relative Bewegung gegenüberliegender Wände der Baugrubenumschliessung erfasst.

In vertikaler Richtung wurden Setzungen beobachtet, die mit fortschreitendem Aushub zunahmen und sich bei Inbetriebnahme der Wellpoint-Anlage deutlich verstärkten. Die Setzungen erreichten bis zur Fertigstellung des Aushubes eine Grösse von höchstens 12 mm.

Die Horizontalbewegungen im Beobachtungszeitraum betragen höchstens 6 mm. Daraus muss geschlossen werden, dass die gesamte Horizontalbewegung der Wände eine Grössenordnung von höchstens 15–20 mm erreicht hat.

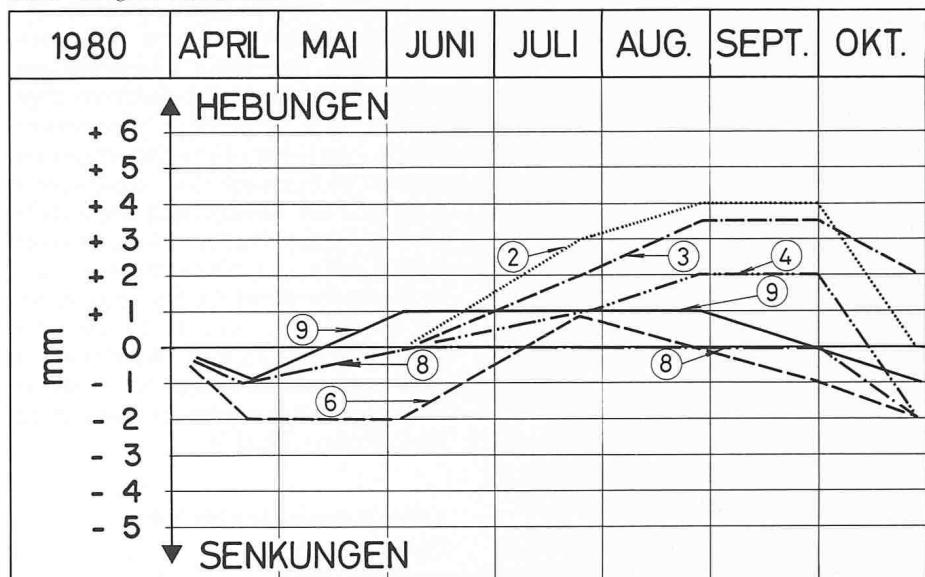
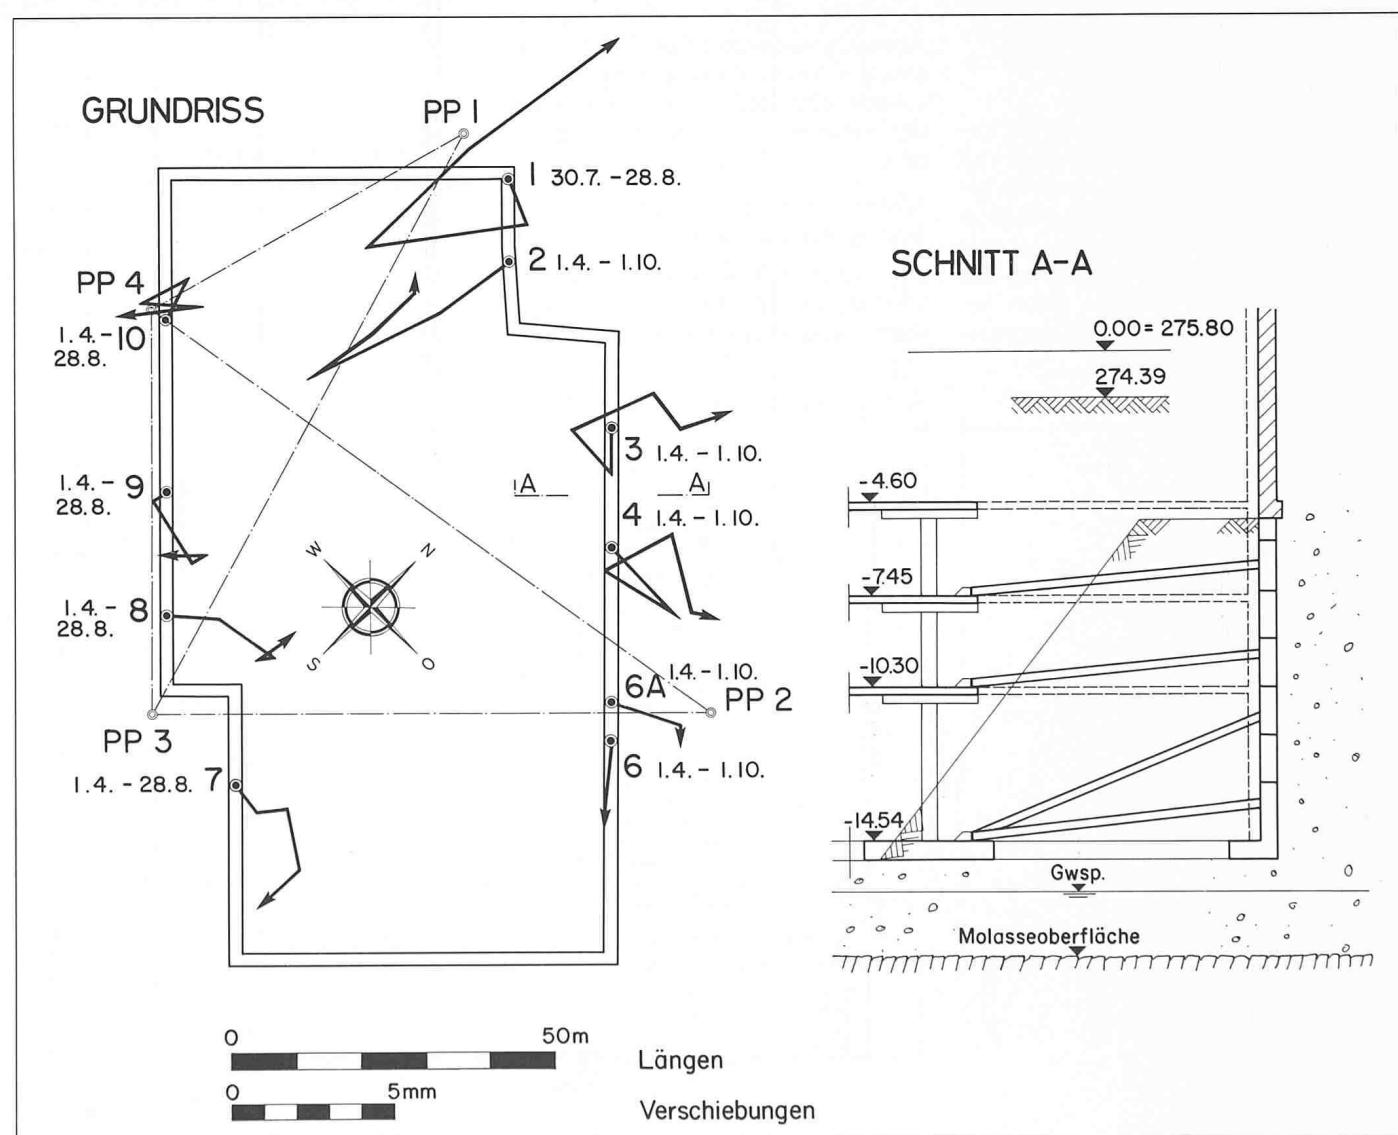
Bild 3. Baugrube Baloise, Basel

Die Baugrube für das Verwaltungsgebäude der Basler-Lebensversicherungsgesellschaft am Aeschengraben, Basel, wurde 1980 auf eine Tiefe von 14 Meter im Basler Rheinschotter erstellt. Die Umschliessung war eine Unterfangungswand aus Beton, die gegen den vorzeitig erstellten Gebäudekern abgespriesst und teilweise rückverankert wurde. Auf der Unterfangungswand wurden 10 Fixpunkte zur geodätischen Kontrolle der Bewegungen angebracht. Die Messungen ergaben Horizontalverschiebungen von höchstens 7 mm und in vertikaler Richtung Senkungen von höchstens 2 mm mit anschliessenden Hebungen bis zu 4 mm. Die Hebungen sind auf Ausdehnung des Molasseuntergrundes infolge Entlastung zurückzuführen (Bild 4).

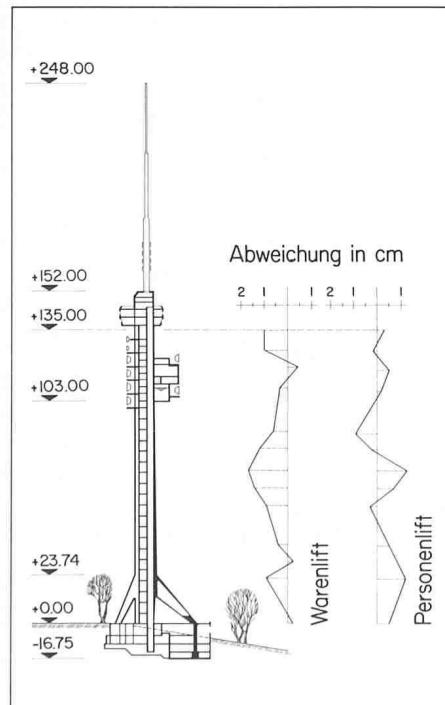
Bild 4. Mehrzweckanlage St. Chrischona

Der Turm der Mehrzweckanlage St. Chrischona, die 1980 bis 1984 für die Radio- und Fernsehabteilung der PTT

Bern erstellt wurde, erreicht eine gesamte Höhe von 248 m, bestehend aus einem unteren Teil aus Beton von 152 m Höhe und einem aufgesetzten Stahlmast von 95 m Höhe.

Der Bauvorgang wurde im Auftrag des Baukonsortiums mittels Lotmessung durch ein optisches Präzisionslot überwacht, an 2 Stellen im Treppenschacht, an 3 Stellen im Schacht des Warenliftes und an je 4 Stellen im Leitungsschacht und im Schacht des Personenliftes. Die Kontrollen wurden zwischen den Kötten $\pm 0,0$ m und $+ 135,0$ m ausgeführt. Die Kontrollen erlaubten es, das Bauwerk mit Abweichungen von höchstens ± 20 mm vom Lot zu erstellen (Bild 4).

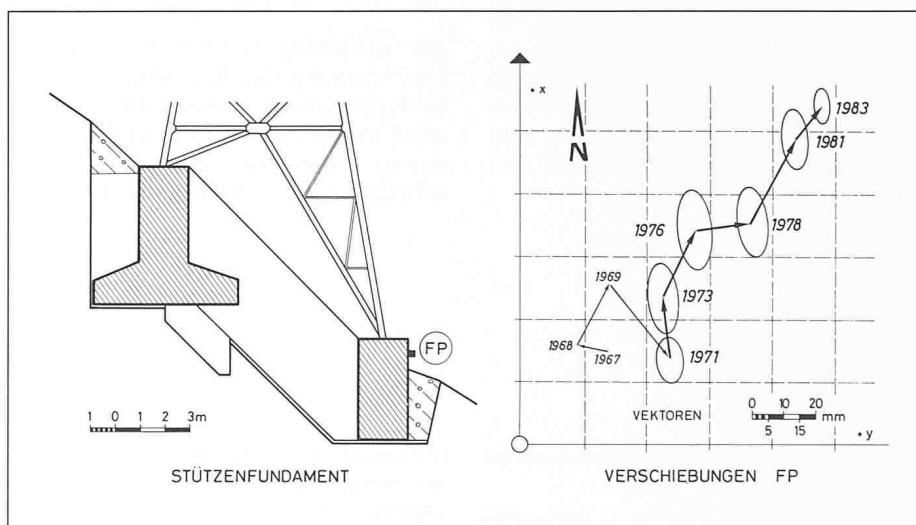
Bild 7. Schilthornbahn - Stütze 5

Das Fundament der Stütze 5 der Luftseilbahn Stechelberg-Schilthorn kam in einen Steilhang zu liegen. Bei der Projektierung zeigte es sich, dass der Untergrund des Steilhanges bis auf 17 Meter Tiefe aus Gehägeschutt besteht. Die Stütze wurde daher flach mittels eines kastenförmigen Fundamentblocks in den Hang gegründet. Dabei wurde soviel Material ausgehoben, dass das Gewicht der Stütze keine zusätzliche Belastung des Hanges gegenüber dem ursprünglichen Zustand erzeugte (Bild 7).

Seit der Fertigstellung 1968 werden die Bewegungen des Fundamentes mittels geodätischen Messungen überwacht. Das Mastfundament hat sich in den Jahren 1968 bis 1983 insgesamt um 120 mm in Fallrichtung des Hanges verschoben. Dies bedeutet eine durchschnittliche Verschiebung von 8 mm im Jahr. Die Messungen werden alle 2-3 Jahre wiederholt. Die Grösse der Verschiebungen liegt im Rahmen der Erwartungen. Die Messungen lassen keine Veränderung der Kriechgeschwindigkeit erkennen. Diese ist seit Messbeginn konstant. Daraus kann geschlossen werden, dass die Sicherheit des Bauwerkes in Ordnung ist.
